# 國家運輸安全調查委員會

## 重大運輸事故查報告

SPLENDOR TAIPEI 貨船於臺中港離港時觸碰南外防波堤後擱淺

TTSB-MOR-23-01-003

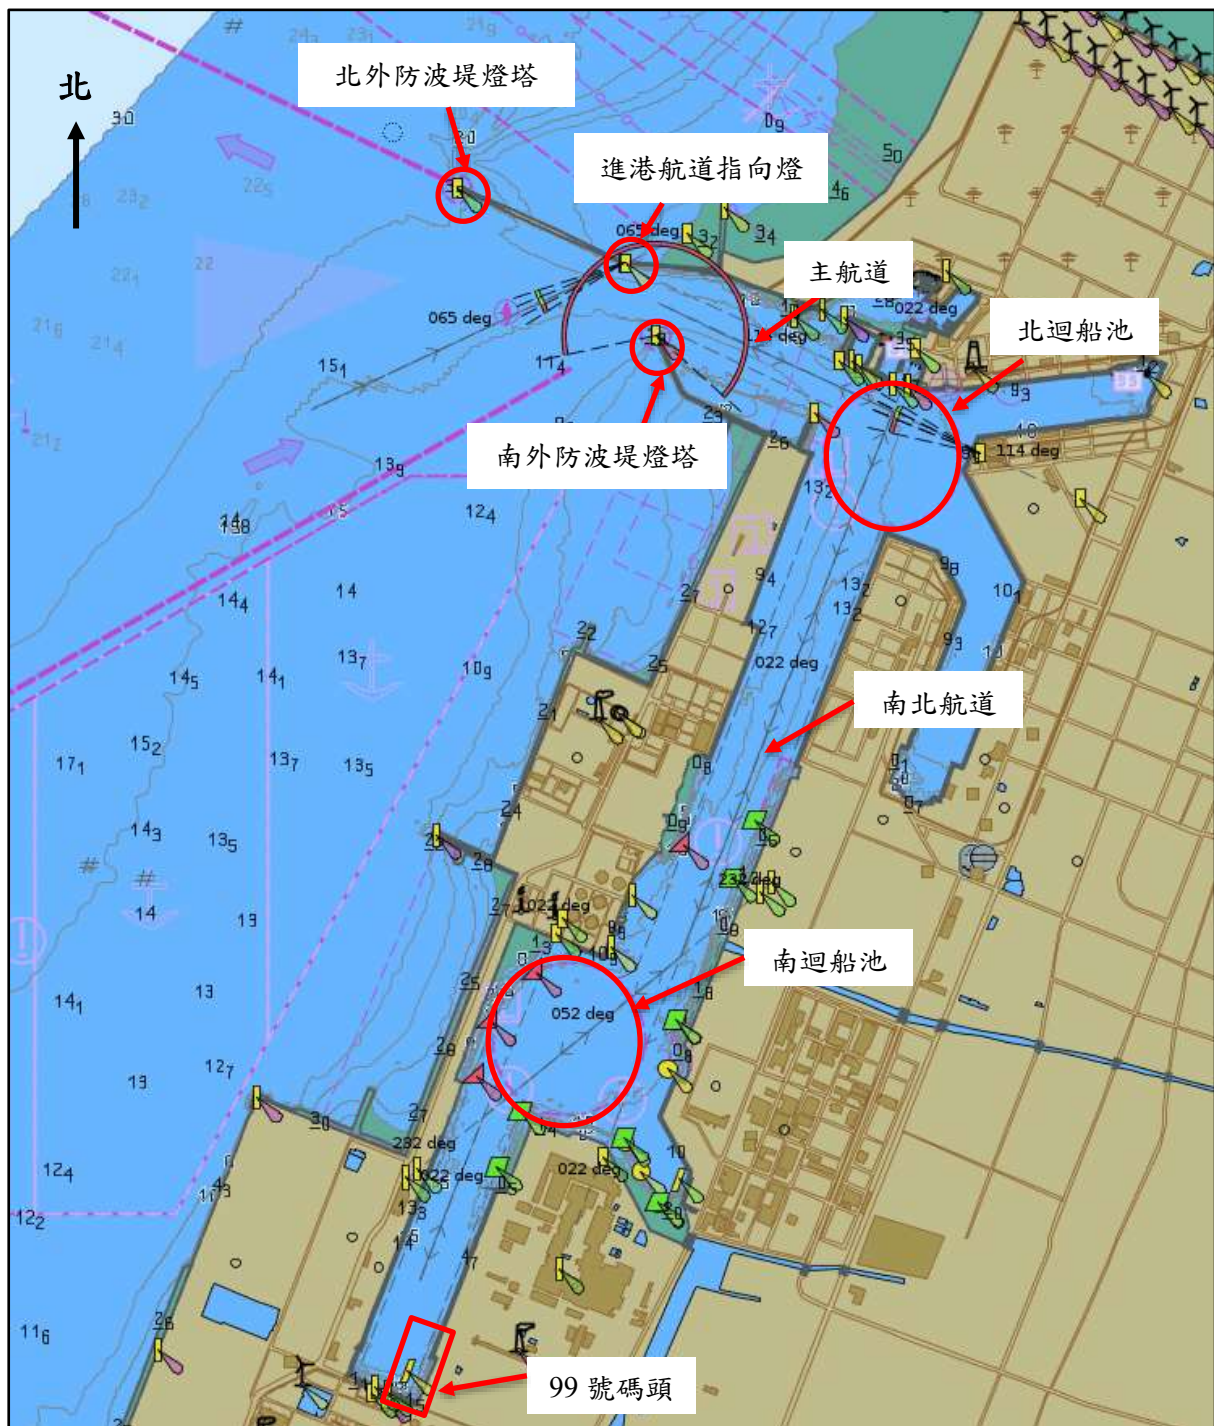
圖 4 臺中港港區航道及助航設施位置圖

臺中港進、出港航道主要助、導航燈號計有南北內、外防波堤燈塔及進港指向燈 (詳圖 4)，分述如下。

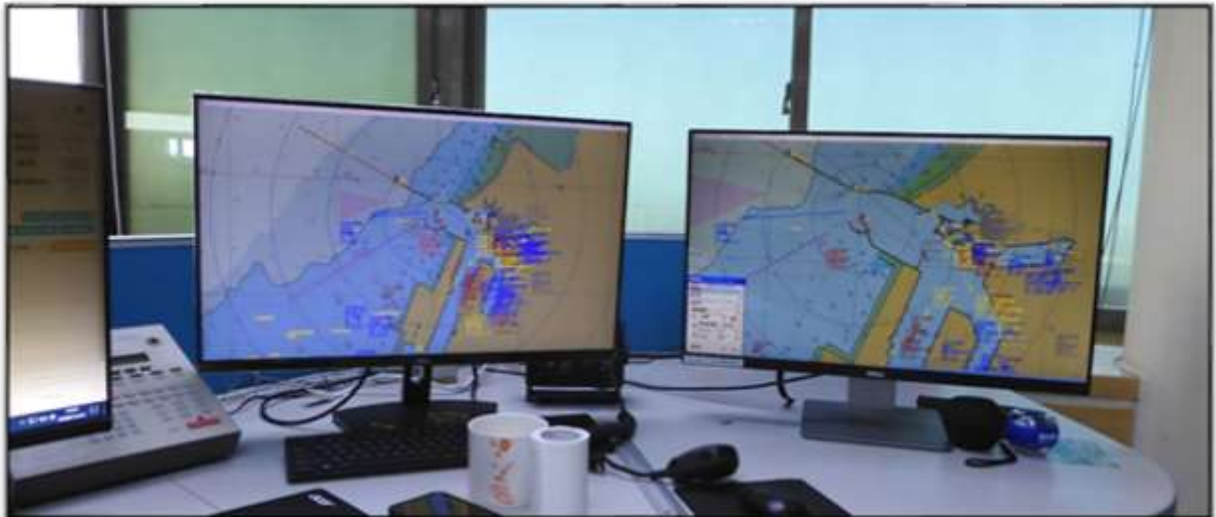
圖 5 臺中港 VTS 系統操作畫面

臺中港 VTS 為 24 小時值班，設置 2 個值班席位，2 位管制員值班時分時輪流擔任主、副座；6 小時互換主、副座職務；主座職務為負責無線電通話、抄寫及所有進出港船舶管制，副座執掌為監控南泊渠底端，或北與中泊渠之船舶動態。2 席位皆可執行來港船舶之報到程序、管制船舶進出港、進出港船舶排序、引水人及拖船作業聯繫、颱風及濃霧港口管制等作業。兩席位之 VTS 系統配備顯示畫面（詳圖 5），均可監看臺中港 VTS 服務範圍內之船舶動態。
