# 國家運輸安全調查委員會

## 重大運輸事故調查報告

青春發 2 號漁船與滿盈翔漁船於屏東海口漁港西方約 6 浬處  
碰撞致船體損壞

TTSB-MOR-22-03-004

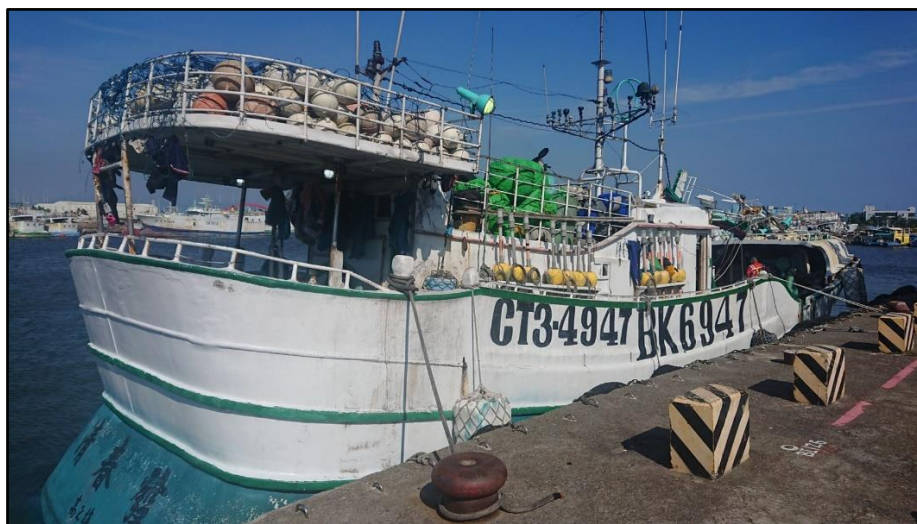
圖 1 青春發 2 號漁船

民國 110 年 5 月 9 日約 1040<sup>1</sup>時，國籍漁船青春發 2 號，總噸位 48.86<sup>2</sup>，漁船編號 CT3-4947（詳圖 1、2），船長 1 人、船員 5 人，共計 6 人；國籍漁船滿盈翔，總噸位 42.1，漁船編號 CT3-5501（詳圖 3、4），船長 1 人、船員 4 人，共計 5 人；兩漁船於屏東海口漁港西方約 6 浬海域發生碰撞，依據航港局船舶自動識別系統（AIS）資訊，事故時青春發 2 號漁船航向 158.7 度、航速 9.1 節，滿盈翔航向 338.1 度、航速 7.2 節，如圖 5 所示，兩船迎艏碰撞。此事故造成青春發 2 號漁船及滿盈翔漁船船體實質損壞，兩漁船船員均安。
