國家運輸安全調查委員會

重大運輸事故調查報告

東洋 6 號工作船於基隆嶼港口外約 0.1 哩處拖帶宏略 801 號挖泥船

TTSB-MOR-23-06-001

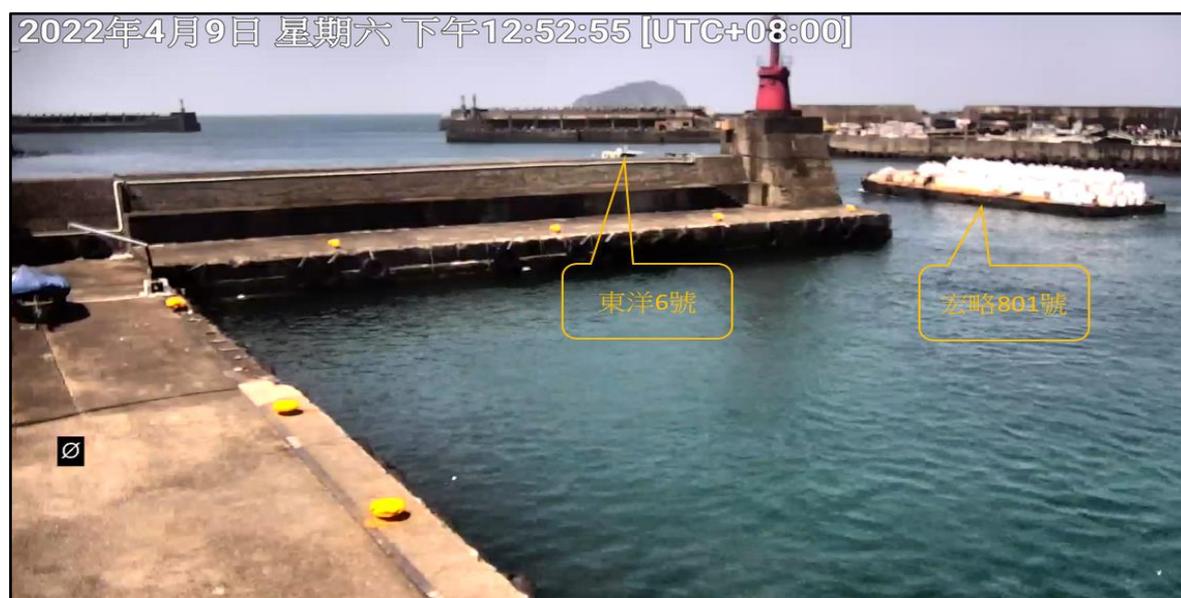
圖 11 八斗子安檢所監控錄像-東洋 6 號通過內防波堤（1252 時）

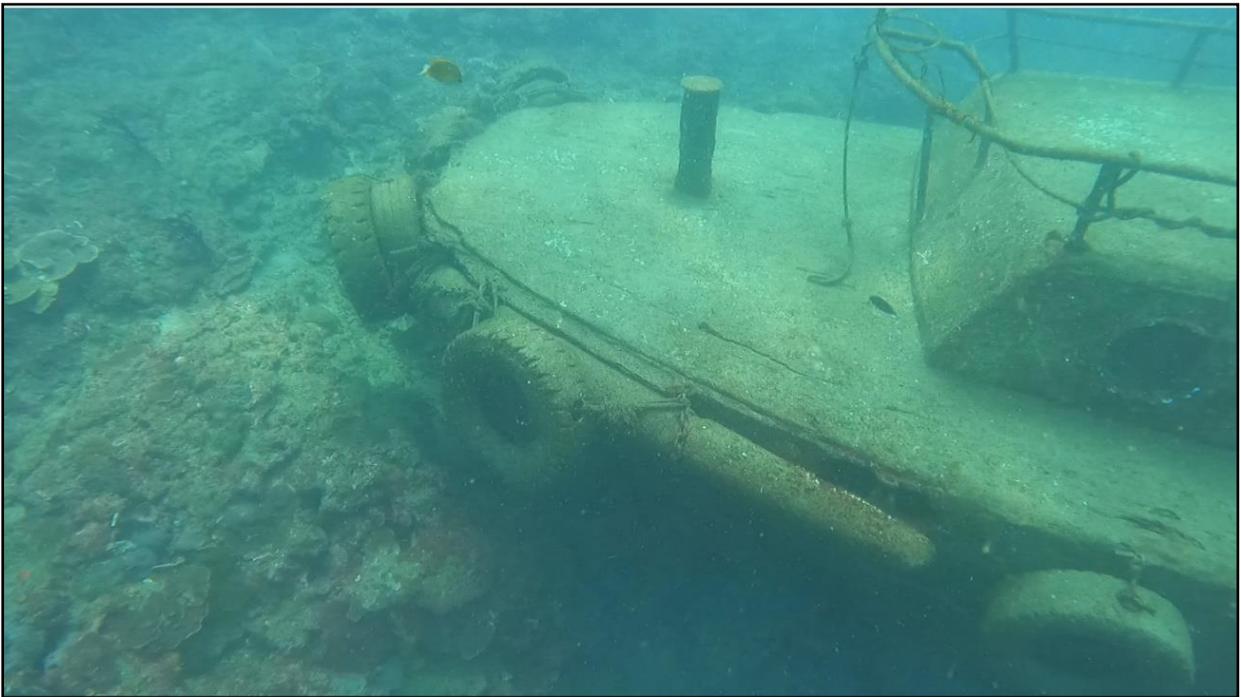
圖 3 東洋 6 號船艙

- (1) 東洋 6 號沉沒海底水下攝影顯示，駕駛室後方甲板覆蓋一張帆布，用途不明。覆蓋範圍內的船艙甲板及兩側船殼有多處明顯破損。
- (2) 東洋 6 號現場勘查結果顯示，駕駛室內的「操俥桿」位於「停俥」檔位。
- (3) 東洋 6 號現場勘查結果顯示，船殼油漆脫落且大面積鏽蝕，船殼鐵板厚薄不一且因嚴重鏽蝕導致鋼板膨脹變形，約介於 0.1 公分至 2 公分（據查原始造船廠資料，船殼鋼板厚度為 0.7 公分）。
- (4) 東洋 6 號現場勘查結果顯示，船艙甲板、左船艙及右船艙之船殼有存在多處破洞及鏽蝕，與修補痕跡。
 - ✓ 2 處使用夾板、墊片及螺桿修理船殼破洞；
 - ✓ 船艙甲板覆蓋一張綠色帆布，其覆蓋下方之船殼結構多處破損，最大破損大小約 65 公分 X 30 公分；
 - ✓ 左船艙船殼存在多處鏽蝕，最大破損大小約 40 公分 X 15 公分；
 - ✓ 左船艙存在膠布材質修理 1 處船殼方形破洞，破損大小約 25 公分 X 15 公分；
 - ✓ 右船艙船殼存在多處鏽蝕，螺旋槳上方，最大破損大小約 20 公分 X 15 公分。

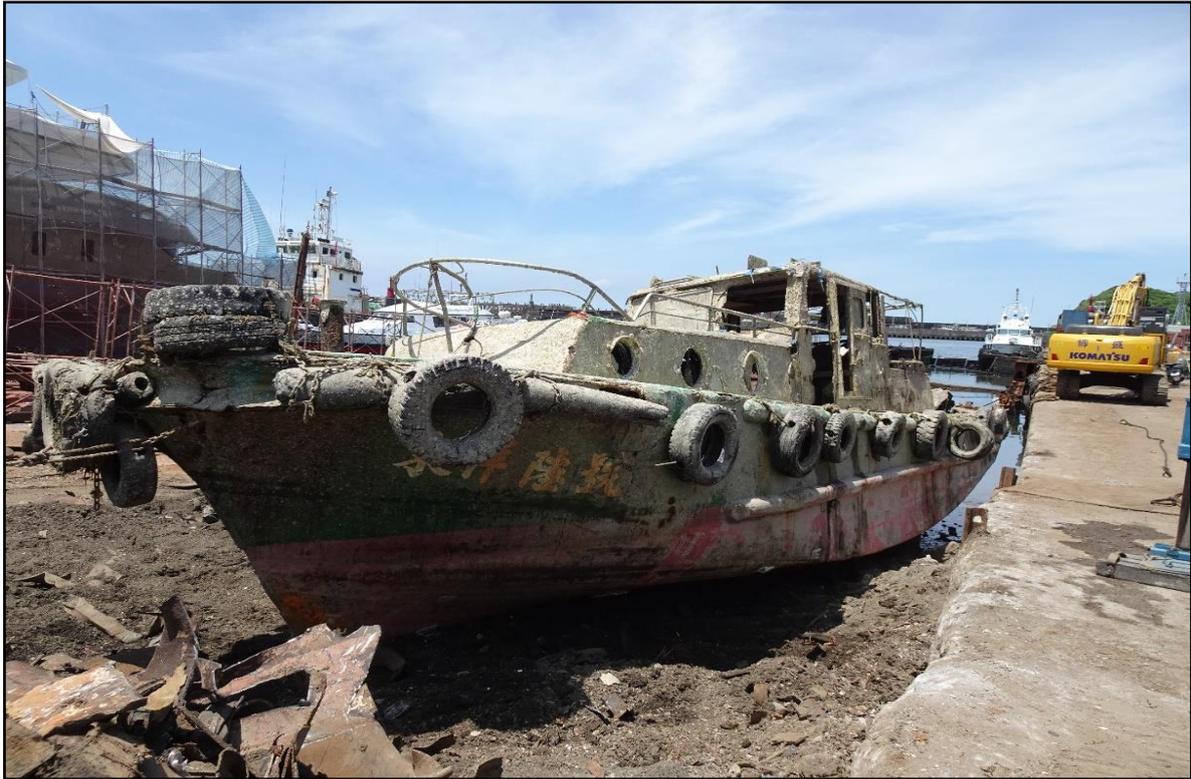
- 左船艙船殼存在多處鏽蝕，最大破損大小約 40 公分 X 15 公分；
- 左船艙存在膠布材質修理 1 處船殼方形破洞，破損大小約 25 公分 X 15 公分；
- 右船艙船殼存在多處鏽蝕，螺旋槳上方，最大破損大小約 20 公分 X 15 公分。

圖 9 東洋 6 號左船艙

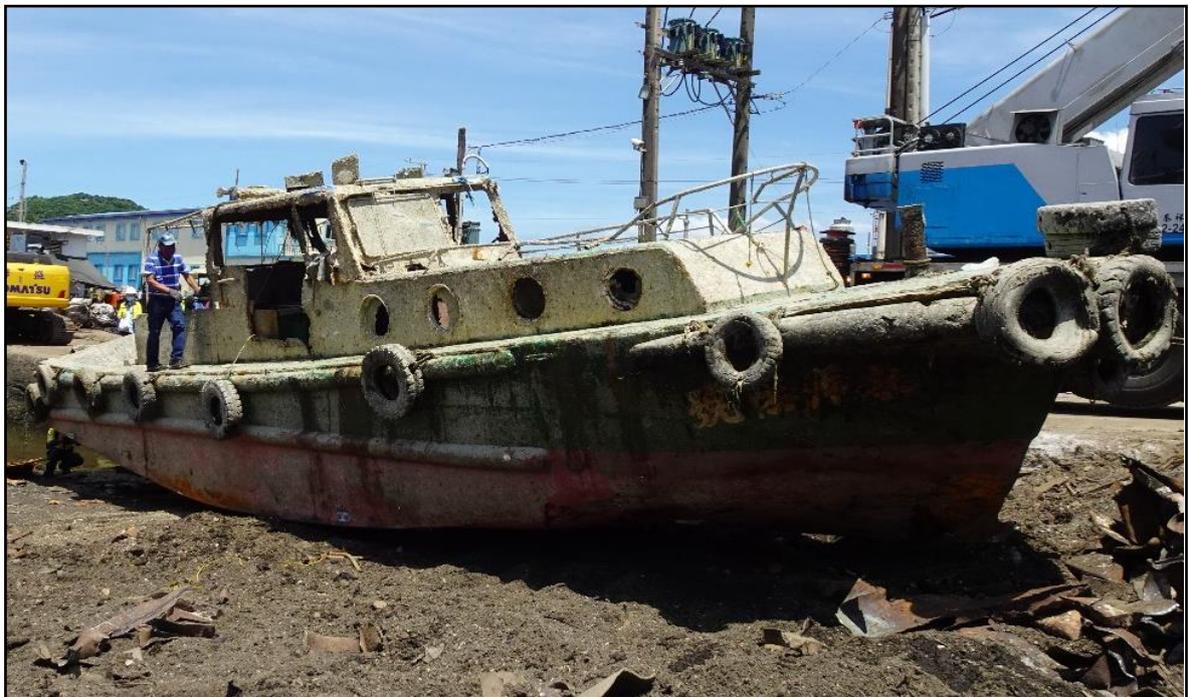
圖 10 東洋 6 號右船艙

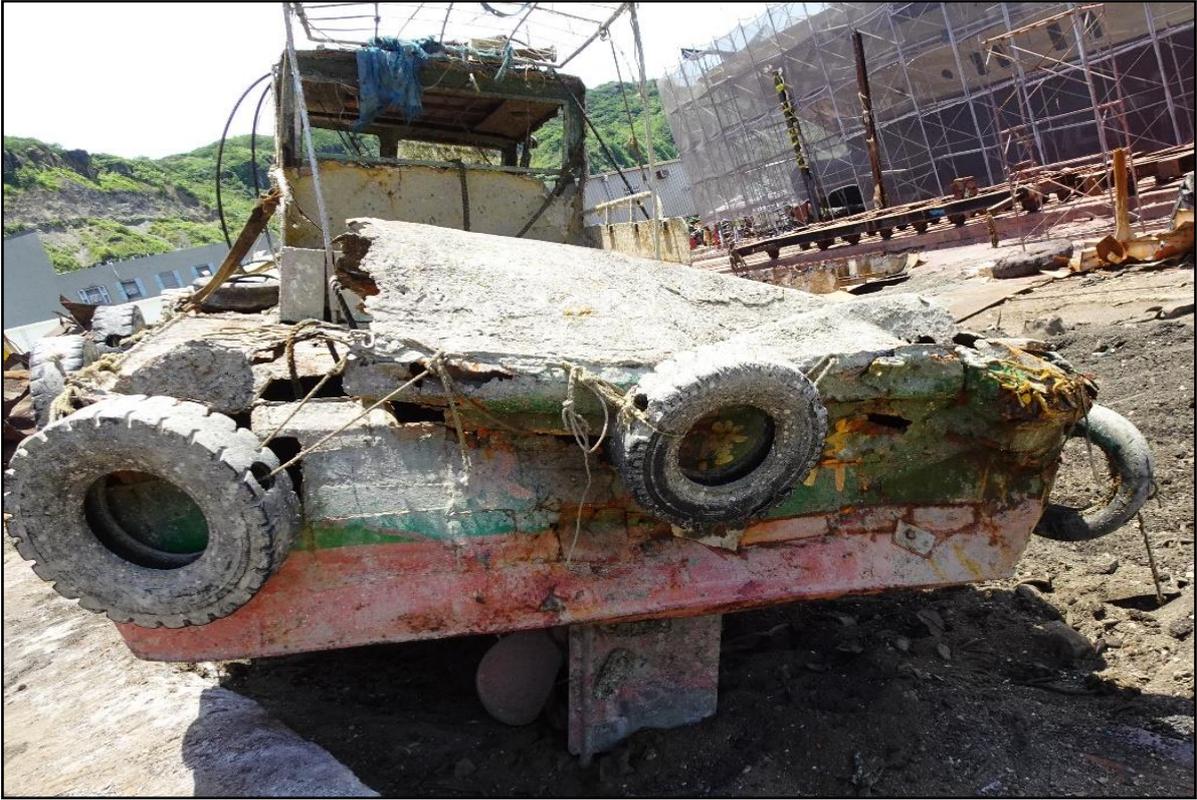
根據東洋 6 號殘骸勘查報告：左船艙及右船艙甲板均有破損、船殼油漆脫落且大面積鏽蝕、船艙甲板、左船艙及右船艙之船殼存在多處破洞、鏽蝕與修補痕跡，焊接修補部位出現龜裂及鋼板變形。船殼破洞的大小不同，最大約達 65 公分 x 30 公分，事後發現多處破洞，應非沉沒撞擊時造成。

圖 11 東洋 6 號船艙
