# 國家運輸安全調查委員會 重大運輸事故調查報告

## 0618 臺鐵第 3167 次車臺南站重大鐵道事故

TTSB-ROR-23-06-001

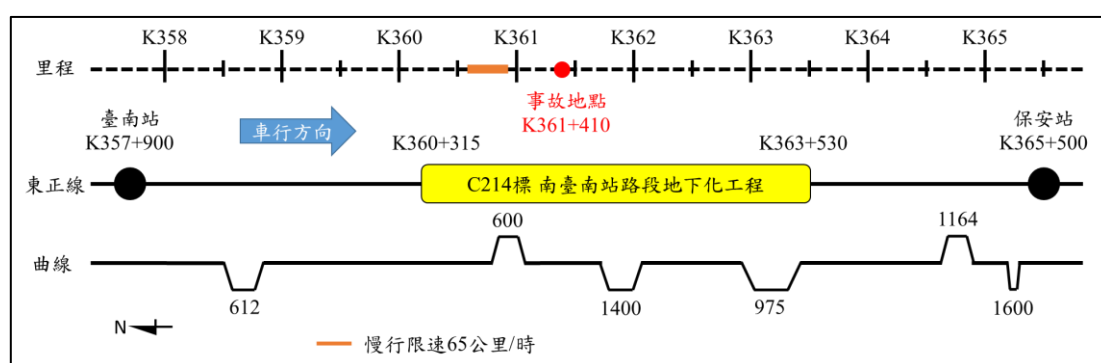
圖 5 臺南站至保安站間東正線路線資料

事故地點在臺南站至保安站間。依據臺鐵局「行車電報」(如附錄 2)，為配合工程進行，東正線 K360+600 至 K360+900 有慢行限速 65 公里/時。依事故列車車行方向，在事故地點前里程 K360+714 至 K361+014 處有一半徑 600 公尺曲線。路線資料如圖 5。

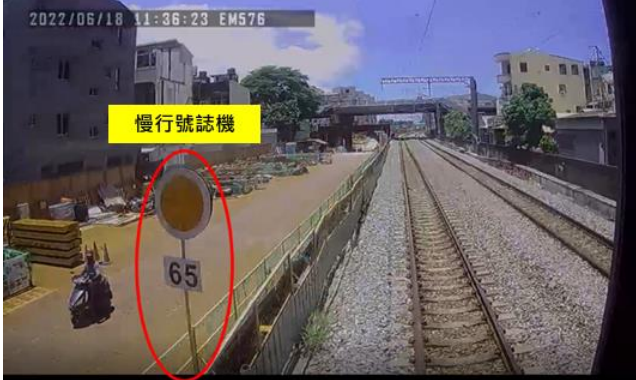
<p>事故列車將進入速限65公里/時慢行區間。</p>
1136:35

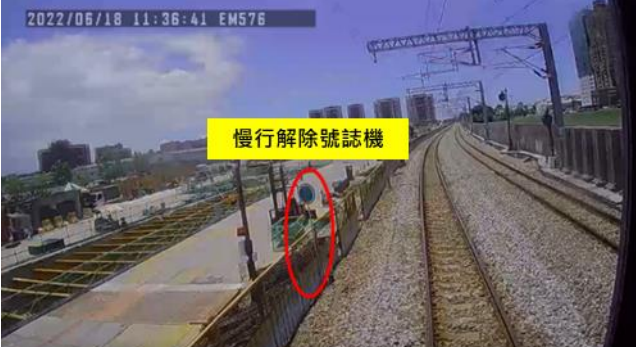
<p>事故列車將離開慢行區間。</p>
1136:59

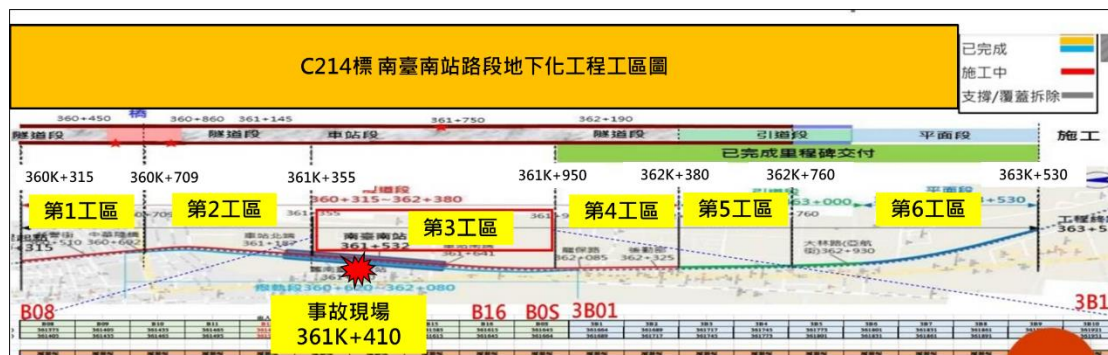
圖 8 C214 標南臺南站路段地下化工程工區圖

事故地點屬第 3 工區（如圖 8）。依交通部鐵道局（以下簡稱鐵道局）施工安全管理系統資訊，在 K361+375-435 進行第 3 工區 B08-09 穿堂層永久柱吊裝，為事故當日立案之 13 項施工項目之一。
