# 國家運輸安全調查委員會

## 重大運輸事故事實資料報告

新海研 1 號海洋研究船於菲律賓呂宋島西方約 50 哩處斷電失去動力

TTSB-MFR-23-06-001

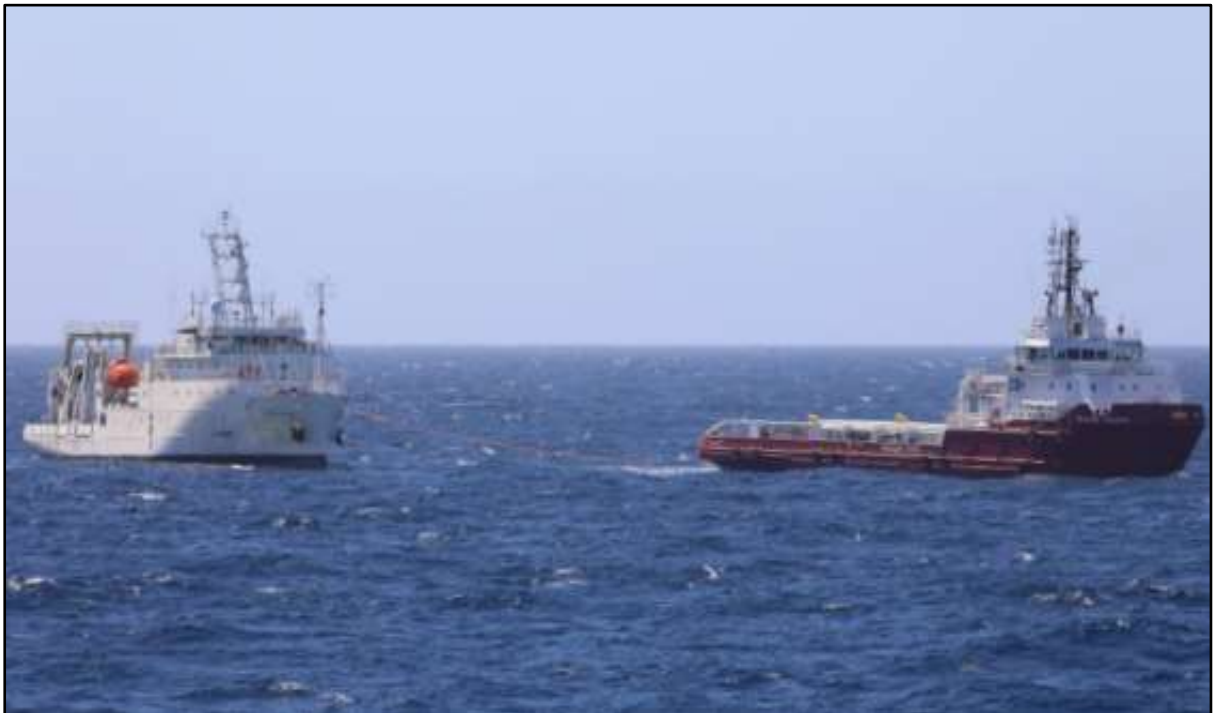
圖 2 新海研 1 號被拖救情形

事務。救援拖船 SALVAGE RIGGER 約於 11 月 15 日 1105 時拖帶新海研返航（詳圖 2），於 11 月 18 日 1542 時，新海研返回高雄港（詳圖 3）。

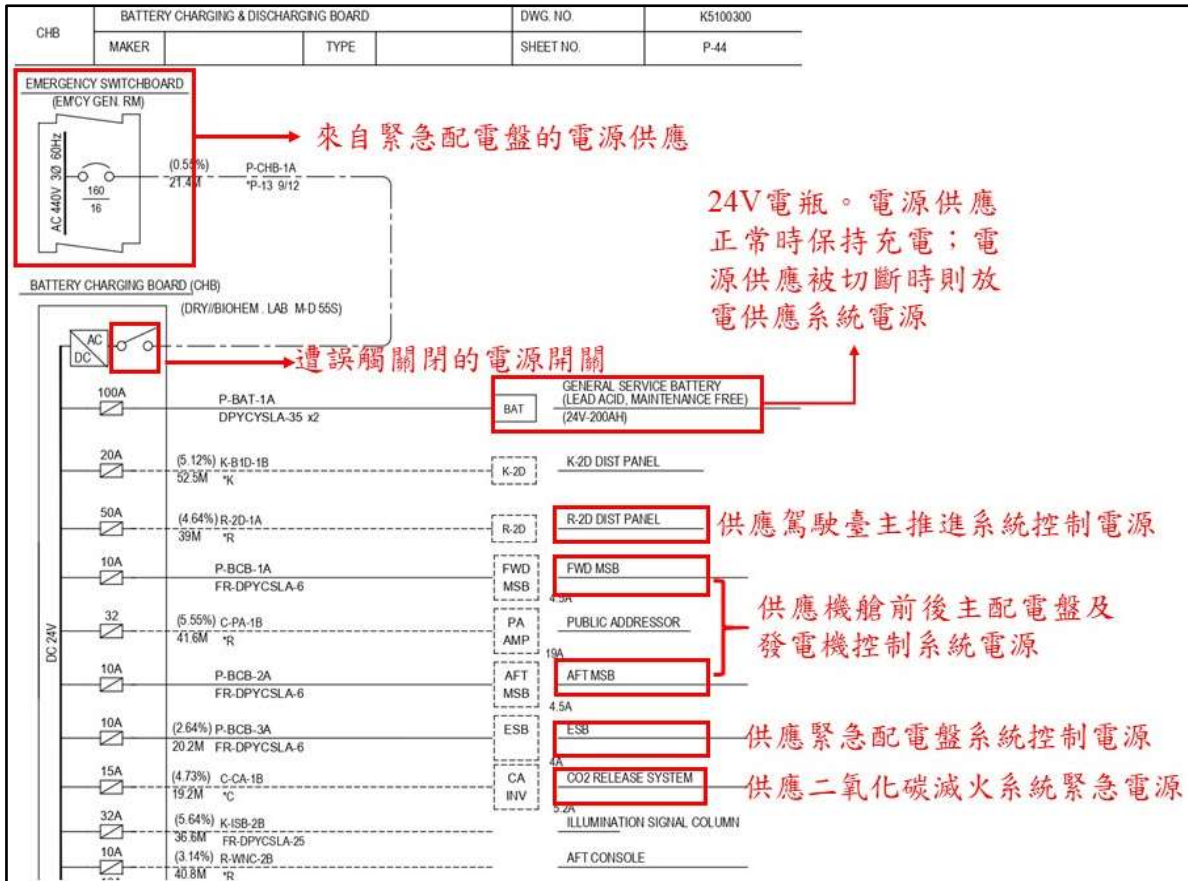
圖 11 充電盤供電線路說明

控制電源及電瓶充電使用，僅能由 24V 電瓶獨自供電予相關設備，充電盤電瓶位置位於 01 甲板的電瓶間，詳圖 10。充電盤 24V 電力供給設備說明詳圖 11。

依據機艙監控系統警報紀錄，於 11 月 13 日 2008:25 時，二氧化碳滅火系統電力異常 (CO<sub>2</sub> discharge system power failure) 發出警報 (詳圖 14)；另參照充電盤供電線路 (詳圖 11) 及該系統警報線路圖 (詳圖 15)，當 24V 電瓶電壓不足以供應二氧化碳滅火系統緊急電源使用時，會因電力異常發出警報。調查小組詢問新海研三管輪<sup>11</sup>後稱，該警報啟動後，輪機長與三管輪至二氧化碳氣瓶間 (CO<sub>2</sub> bottle room) 進行檢查，現場當下並無發現異常，在輪機長與大副討論後，決定隔日再進行檢查，未意識到為 24V 電力電壓過低問題。

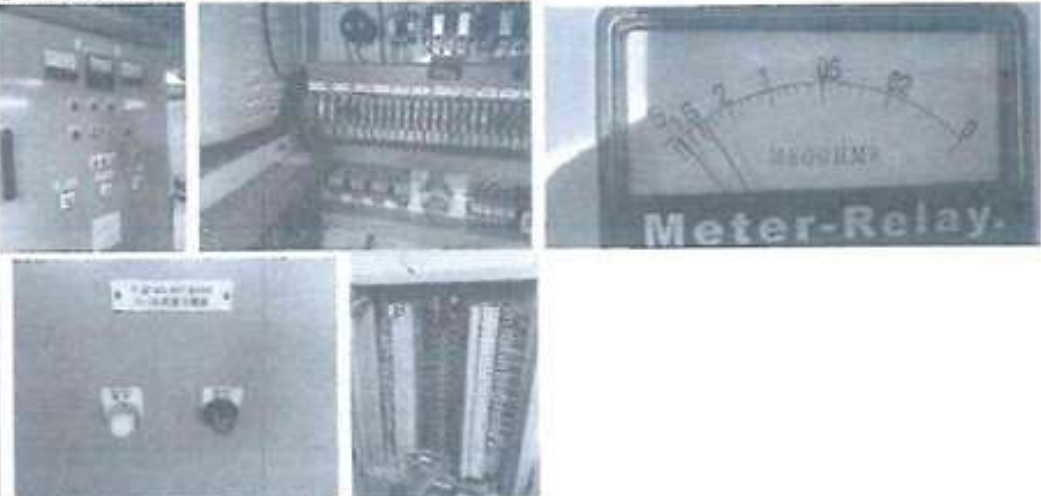
依據台灣國際造船股份有限公司基隆廠（以下簡稱台船）於 111 年 2 月 17 日乾式實驗室電瓶充放電裝置接地故障完工報告，指出充電盤低絕緣原因為 R-2D-1A WCC 迴路低絕緣，而船員表示要自行處理該低絕緣問題（詳附錄 1），由船上另行報修。

<b>CSBC CORPORATION, TAIWAN KEELUNG YARD</b> 台灣國際造船股份有限公司基隆廠 NO.224, HO-I ROAD, KEELUNG, TAIWAN, R.O.C	
新海研 1 號	完工報告
日期：111 年 2 月 17 日	
規範編號	施工地點：5 號碼頭
工作名稱：乾溼實驗室電瓶充放電裝置接地故障	工作編號：E-11109
<p>[施工項目]：</p> <p>一、控制電路檢查與量測。</p> <p>二、由乾溼實驗室 DC24V 電瓶充放電裝置逐一檢查測試所有輸出迴路。</p> <p>三、電瓶充放電裝置絕緣量測發現駕駛台 R-2D 航儀分電盤有低絕緣狀況。</p> <p>四、經逐一量測檢查 R-2D 航儀分電盤所有迴路發現 R-2D-1A WCC (舵輪控制台) 低絕緣。</p> <p><b>五、船員表示 R-2D-1A WCC (舵輪控制台) 低絕緣要自行處理。</b></p> <p>六、以上工作均會同船上人員交驗無誤。</p>	
<p>[施工照片]：</p>
