# 國家運輸安全調查委員會

## 重大運輸事故 調查報告

鳳林站重大鐵道事故

報告編號：TTSB-ROR-23-06-002

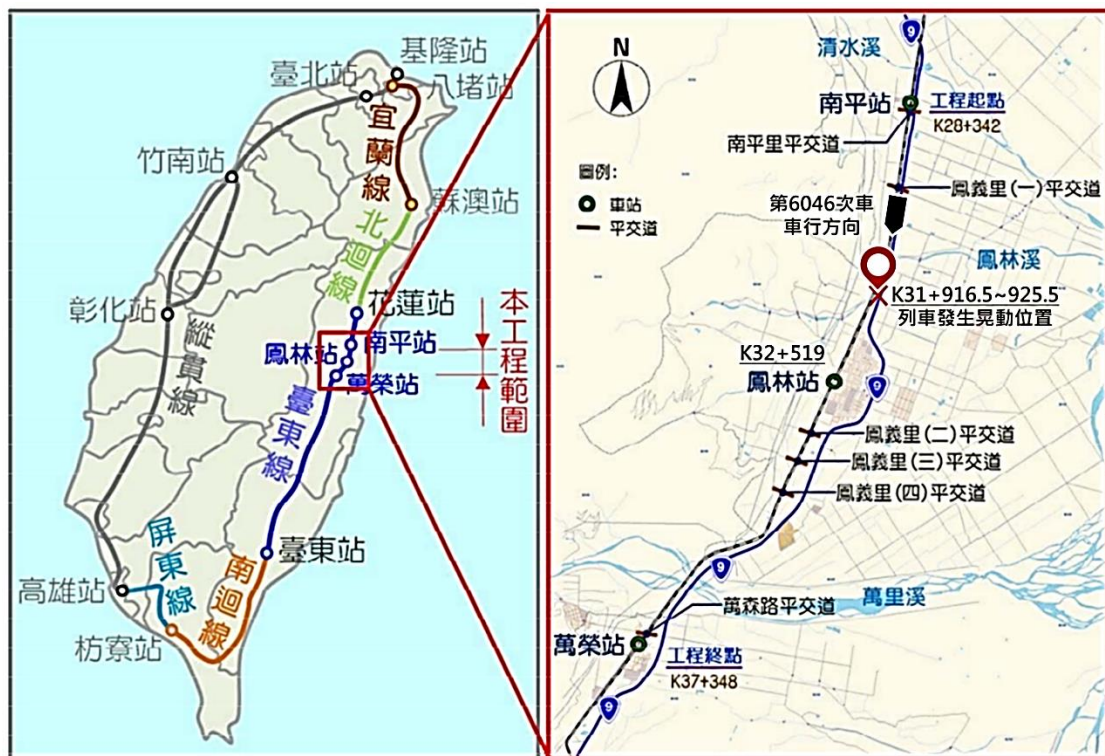
圖 1.1-1 第 6046 次車運行路線及事故地點<sup>1</sup>

民國 111 年 6 月 11 日，交通部臺灣鐵路管理局（以下簡稱臺鐵路局）第 6046 次車鳴日號觀光列車，約 1058 時行經南平站至鳳林站間里程 K31+916.5 至 925.5 處之施工區域，列車產生上下異常晃動，如圖 1.1-1 至 1.1-2。該事故無人員傷亡。

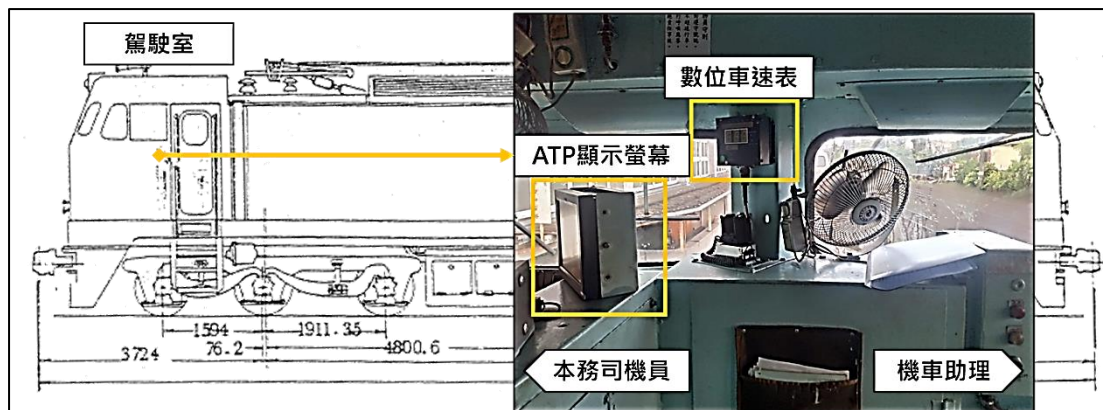
圖 1.4-1 駕駛室數位車速表配置說明

駕駛室內設置有 ATP 顯示螢幕及備用之數位車速表，如圖 1.4-1，主要提供本務司機員確認列車所在位置的限速及當前的列車速度資訊。

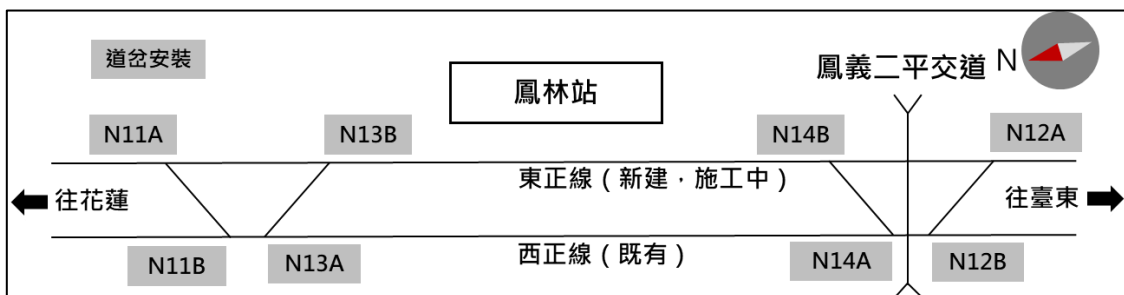
圖 1.6-2 鳳林站南北端道岔安裝示意圖

依鐵道局東工處民國 111 年 6 月 2 日辦理鳳林站道岔投入前準備作業確認現勘紀錄，如附錄 9，修改原道岔施工流程為：1.預組道岔、2.投入道岔、3.投入岔後長枕、4.銜接橫渡線，預訂 6 月 9 日跨 6 月 10 日施作 N11B 及 N13A 道岔之岔後長枕鋪設，安裝 15 根軌枕，並申請臺鐵局花蓮工務段支援中型砸道車；預訂 6 月 10 日跨 6 月 11 日施作 N11A/B 及 N13A/B 橫渡線軌道鋪設。

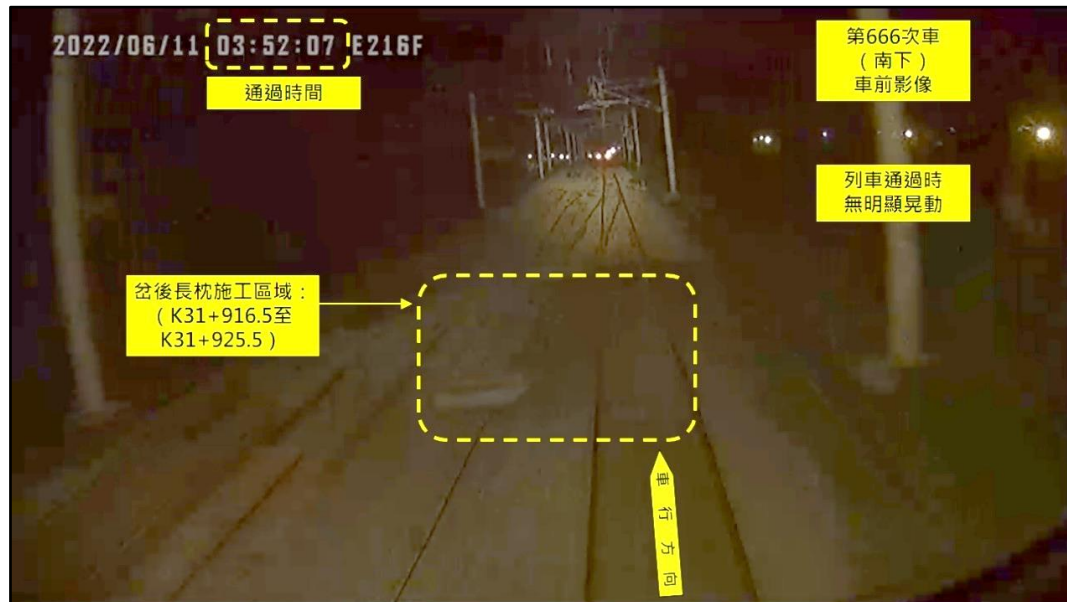
圖 1.7-2 第 666 次車車前影像

首班列車第 666 次車及第 6046 次車行車影像紀錄畫面如圖 1.7-2 至 1.7-3，第 6046 次車通過慢行號誌機之行車影像紀錄器畫面，如圖 1.7-4。

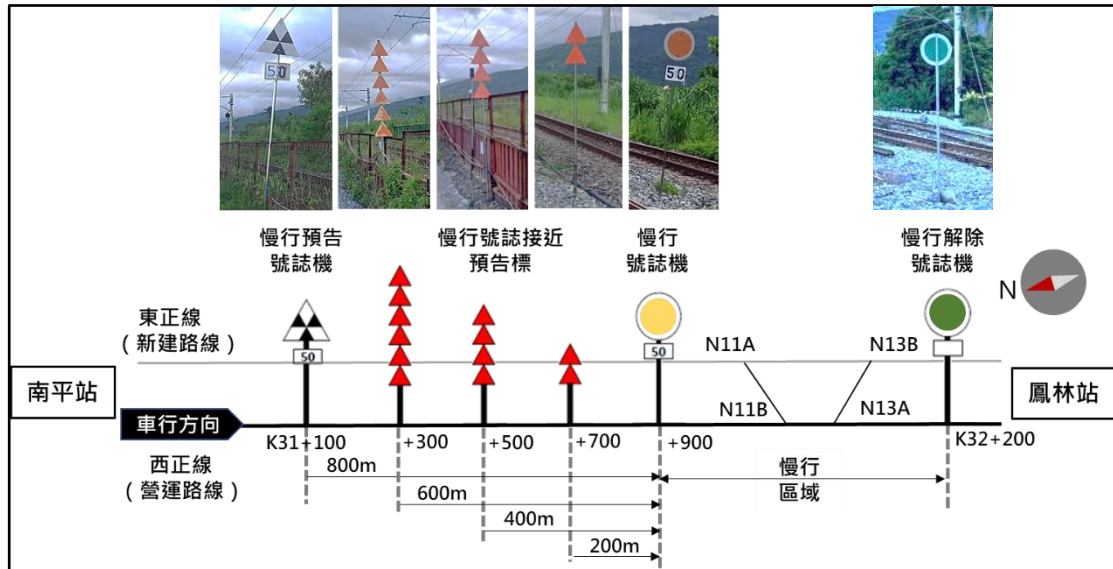
圖 1.8-1 南平站至鳳林站臨時號誌機設置位置圖

線 K31+900 至 K32+200 自 111 年 6 月 8 日 5 時起至 6 月 21 日 5 時止，慢行 50 公里/時，並於鳳林站施工區域設置臨時號誌機，如圖 1.8-1。

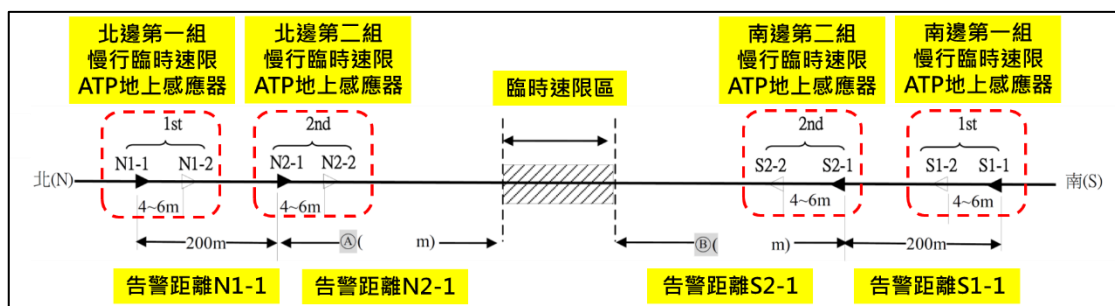
圖 1.9-1 慢行區域臨時地上感應器配置示意圖

當列車通過臨時地上感應器，車載 ATP 系統便可知道與前方慢行限速區之距離、慢行區域臨時速限及長度等資訊，若列車行駛於慢行區域前已超速，則 ATP 系統會自動介入使列車進行減速並維持至速限內，慢行區域之臨時地上感應器配置示意如圖 1.9-1。
