# 國家運輸安全調查委員會

## AL2816 超輕型載具飛航事故調查報告

調查報告編號： TTSB-AOR-23-09-001

事故地點： 屏東縣高樹大橋及南華大橋間之隘寮溪沙洲

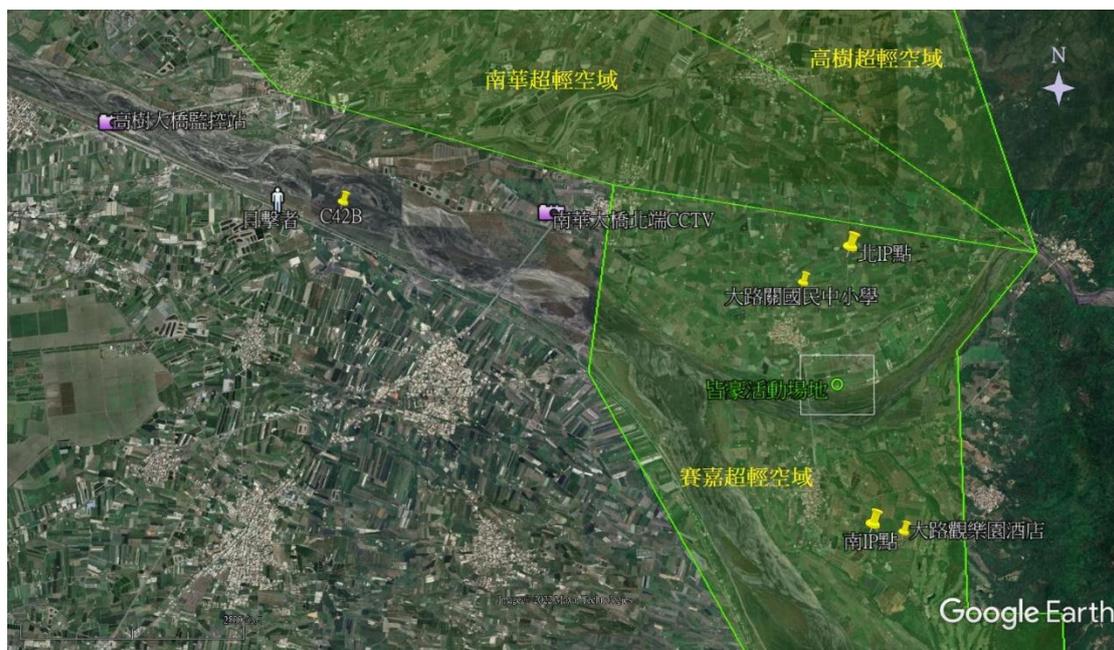
民國 111 年 8 月 6 日，社團法人中華航空協會（以下簡稱中華航協）一架 Comco Ikarus C42B 型超輕型載具，管制號碼 AL2816，約 1710 時自屏東縣高樹鄉皆豪活動場地（以下簡稱皆豪）起飛，載有操作人及同乘人員各 1 人。約 1720 時操作人以無線電回報地面管制人員，載具位於大路觀樂園酒店上空；約 1730 時回報位於大路關國小上空；約 1735 時至 1740 時回報位於南華大橋上空，高度 1,000 呎；約 1744 時載具墜落於高樹大橋及南華大橋間之隘寮溪沙洲（詳圖 1）起火燒毀，機上 2 人罹難。

圖 1 事故載具起飛之活動場地、事故地點及相關核定空域

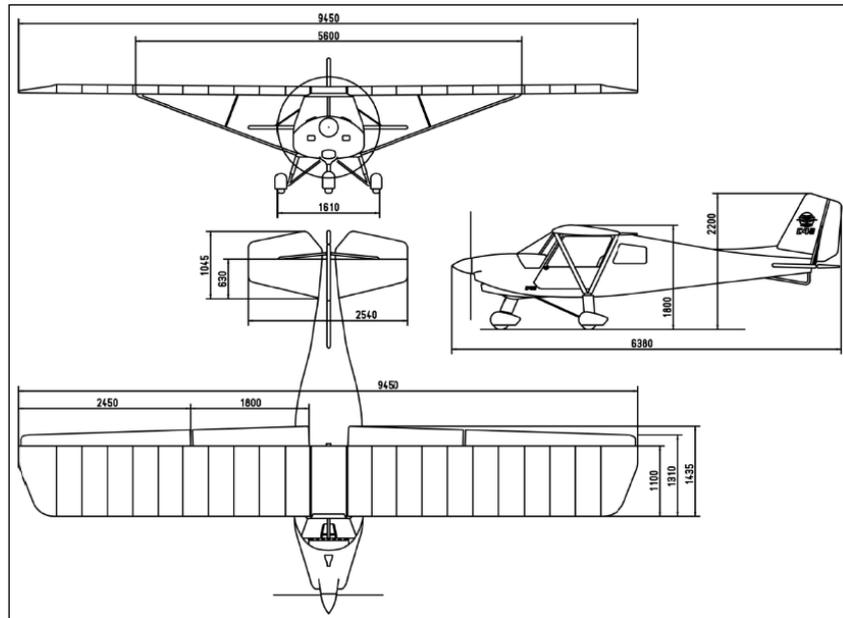
圖 2 Comco Ikarus C42B 三視圖
