# 國家運輸安全調查委員會

## 重大運輸事故 調查報告 (第一冊)

臺鐵第 6432 次車

新馬站重大鐵道事故（補強）

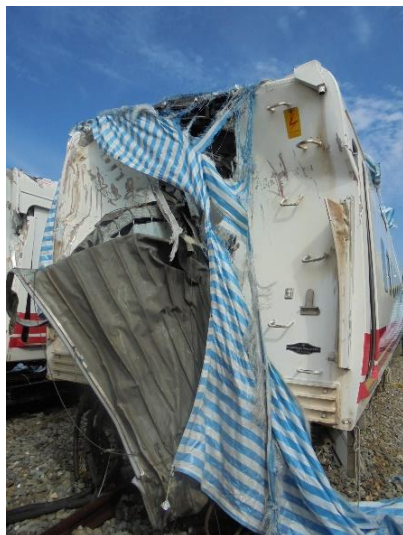
車端受損情形

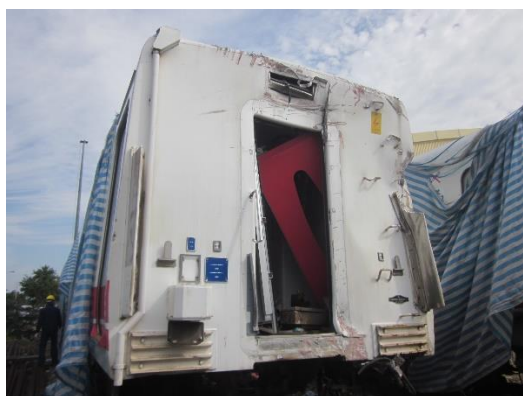
車端受損情形

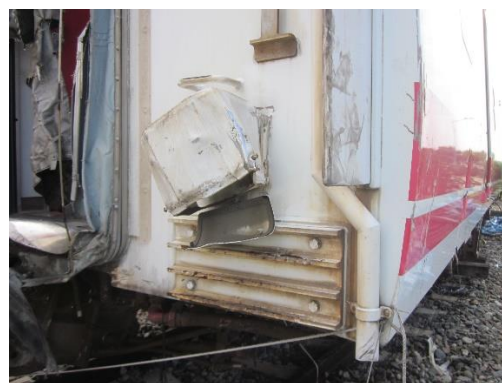
車端受損情形

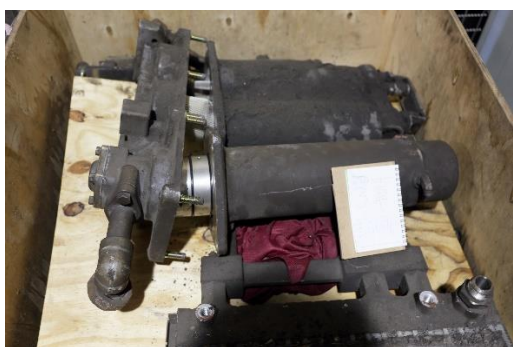
3 車中空絲膜除濕機、油分離器及水分離器

10. 第 1、8 車主風泵之冷卻器鰭片累積過多異物與髒污，導致工作油溫過高而於入庫時即強制停機，加上事故列車全車 4 具主風泵（1、3、6 及 8 車）因中空絲膜除濕機濾心沾附潤滑油，並伴隨有漏氣及洗脫空氣量大之現象，導致主風泵壓縮空氣之性能僅約為新品之 0.22 倍，壓縮空氣供給速率低。
11. 臺鐵以營運調度為理由要求臺北機廠，簡化維修項目及延遲維修排程，如三、四級維修排程會議決議僅換機油，四級維修延遲排程及誤認該編組仍在保固期間而認定主風泵不得自行拆解，且臺鐵檢修手冊不採用原廠維修手冊規定須 3 年更換濾心週期，造成事故列車主風泵中空絲膜除濕機濾心近 6 年未更換，致主風泵性能不佳。
12. 主風泵進氣口位於列車車底，其進氣方向為列車行進方向，此設計增加吸入軌道上異物機會，且進氣口濾網網目過大，可能無法有效阻絕異物；加上冷卻器位於主風泵底部，而整流罩遮住冷卻器上方部位，不易檢視異物堆積與否，致主風泵之冷卻器鰭片累積過多異物與髒污，無法發揮應有之潤滑油散熱效能，導致工作油溫過高，是致 1、8 車主風泵強制停機的主要原因之一，而原廠維修手冊及臺鐵檢修手冊均未明訂冷卻器清潔週期，僅原廠維修手冊故障排除程序有提及主風泵強制停機時，須執行冷卻器清潔。
13. 臺鐵檢修手冊未如原廠維修手冊，詳細提供明確的檢修工作施作

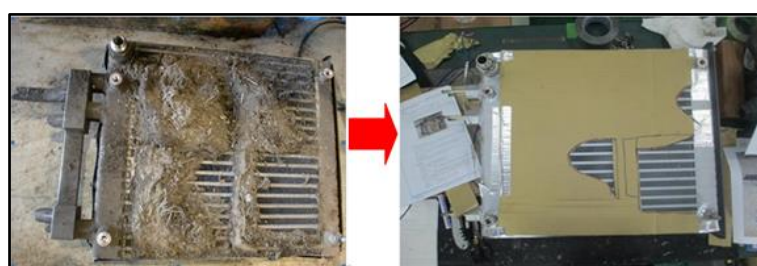
圖 2.2-3 事故列車 1 車冷卻器鰭片狀態模擬

檢視本會民國 108 年 12 月獲取之事故列車 1 車冷卻器鰭片實體，與民國 107 年 12 月檔案照片所示之實體狀況已有差異，如圖 2.2-2，故將冷卻器新品以厚紙板遮蔽相同面積之鰭片，進行模擬測試，如圖 2.2-3。測試結果顯示，使用事故列車 8 車除濕機與模擬事故列車髒污遮蔽之冷卻器鰭片，潤滑油工作溫度上升較快，於油溫 123.2 度時送出告警訊號並可導致強制停機，對比未遮蔽之新品冷卻器鰭片，潤滑油工作溫度僅 93.2 度並維持正常運作，如表 2.2-3 所示。

綜上所述，事故列車之冷卻器鰭片累積過多異物與髒污，無法依原設計發揮應有之潤滑油散熱效能，導致潤滑油溫工作溫度過高，致主風泵溫度開關送出溫度過高訊號至 BECU，並由 BECU 送出停止訊號至對應的主風泵，使其強制停機。
