# 國家運輸安全調查委員會

## 1120316 順風飛行協會 SF2555 超輕型載具墜毀於彰化縣濁水溪沙洲事故調查報告

調查報告編號：TTSB-AOR-23-12-001

發布日期：中華民國 112 年 12 月 14 日

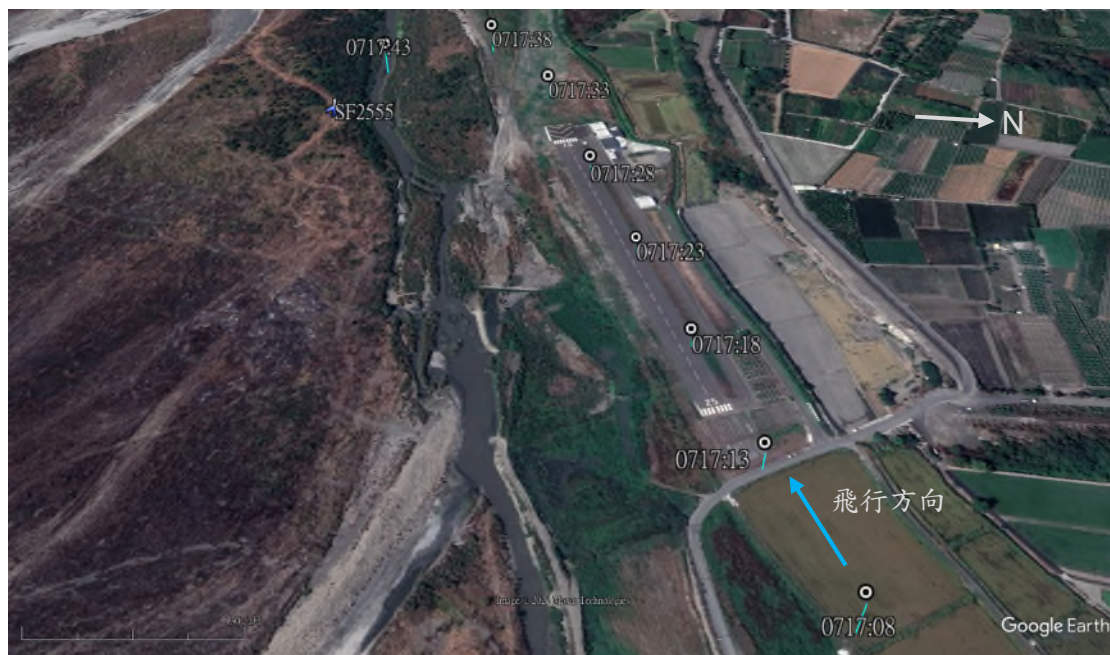
民國 112 年 3 月 16 日，社團法人順風飛行協會（以下簡稱順風）一架 Shark LSA 型超輕型載具，管制號碼 SF2555，載有 1 名操作人及 1 名同乘人員（日本籍），1500 時自彰化縣溪州鄉順風活動場地起飛，於濁水溪上空飛行，1517 時使用 25 跑道低空進場，通過 07 跑道頭後爬升左轉，於本場航線二邊高度約 48 公尺時下墜，1517:46 時墜毀於活動場地南方之濁水溪沙洲（圖 1），機上 2 人罹難。

圖 1 事故載具之活動場地、事故前飛航軌跡及事故地點

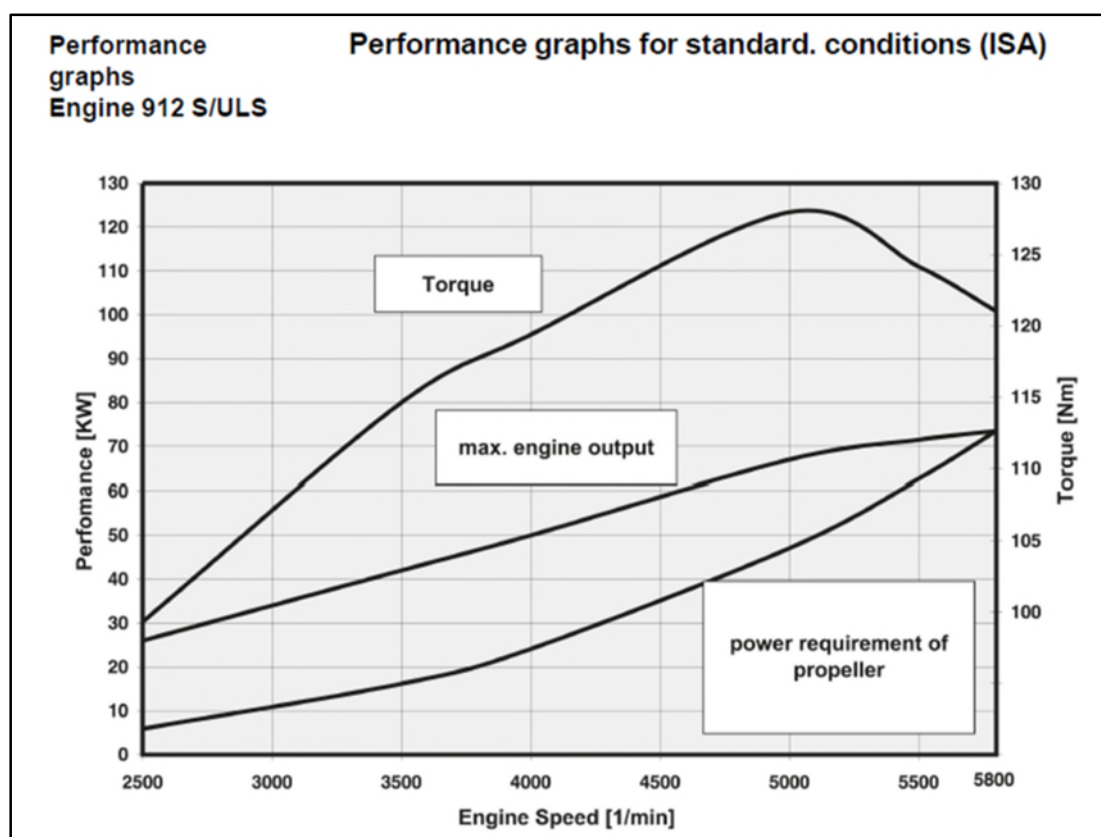
事故載具於斯洛伐克出廠試飛數據記載平飛最大速度 230 公里/時，其引擎轉速為 5400 RPM，未紀錄地面測試最高引擎轉速。順風機隊引擎調校係委由國內持有 Rotax 原廠完訓技師執行，依據順風飛試紀錄單，事故載具於組裝後完成引擎調校及試飛，螺旋槳槳距與出廠時相同，於地面最大油門（Wide Open Throttle, WOT）時，最高引擎轉速為 4,800 RPM。依據 Rotax 912 ULS OM 性能輸出圖（圖 3），在標準大氣狀況下，引擎轉速為 4,800 RPM 時最大功率輸出約為 65 kW。

圖 3 Rotax 912 ULS 引擎性能輸出圖

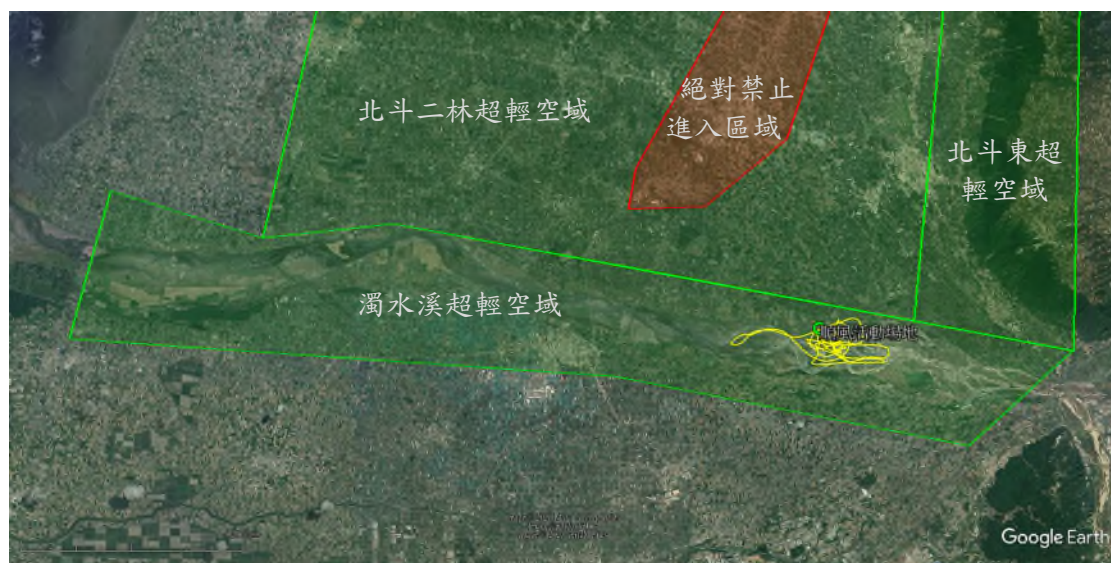
事故載具飛行之濁水溪超輕空域（圖 4）為民航局核定空域，使用高度上限為 1,000 呎 MSL<sup>8</sup>/SFC<sup>9</sup>，活動時間為週六、週日及國定假日：日出至日落。

圖 4 事故載具活動空域及飛航軌跡（黃線）

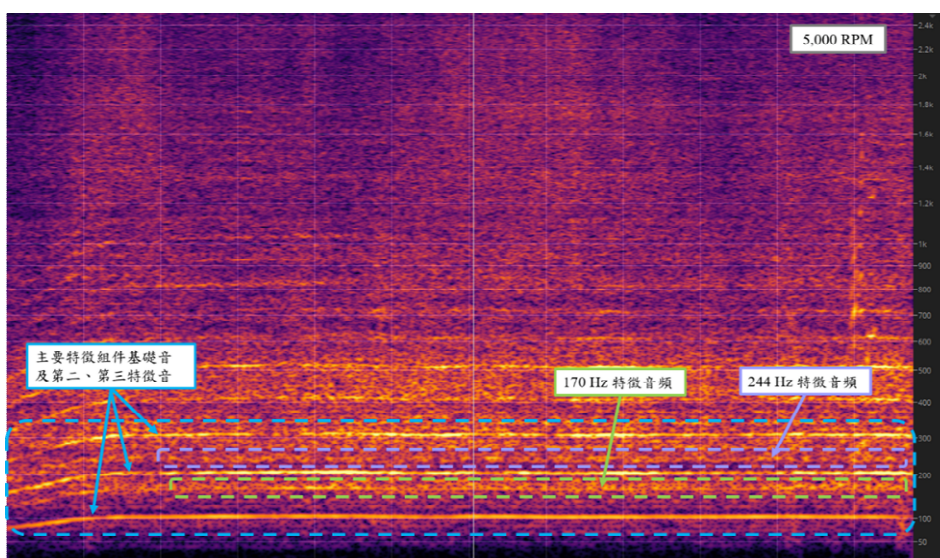
事故前運轉之相關數據，惟由地面目擊者拍攝影片，內容包含事故載具飛越 25 跑道、通過目擊者前方後爬升及轉彎後墜落之引擎聲響，將此聲響音頻與事故後收集之同型機引擎運轉聲響音頻進行頻譜比對，以瞭解事故發生時事故載具引擎之運轉狀況，釐清事故發生前、後事故載具引擎動力輸出狀況及與事故之關聯，事故載具及同型機引擎運轉聲響音訊頻譜詳圖 14-17 所示。

圖 15 同型機引擎轉速 5,000 RPM 頻譜圖

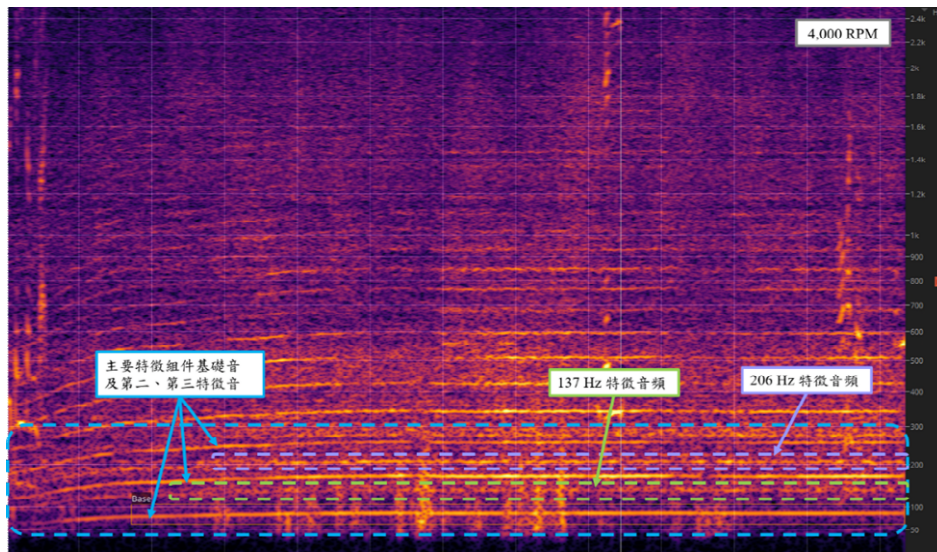
圖 16 同型機引擎轉速 4,000 RPM 頻譜圖

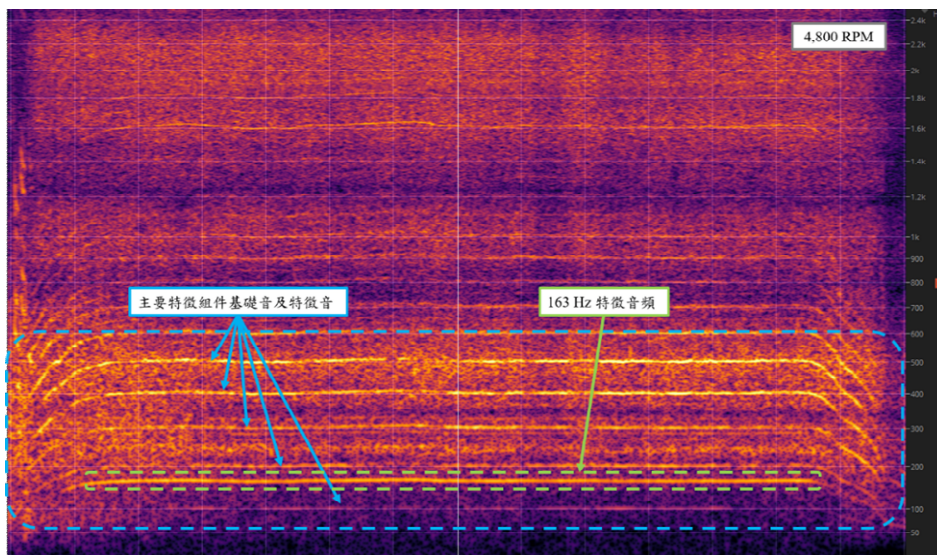
圖 17 同型機引擎轉速 4,800 RPM 頻譜圖

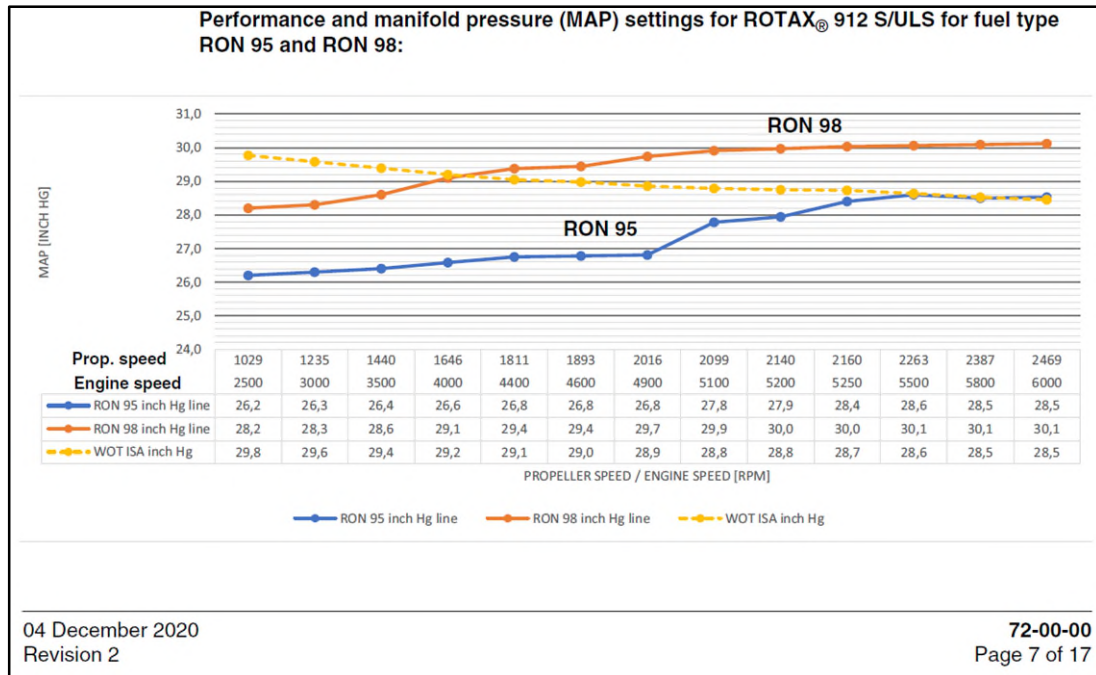
圖 22 Rotax 912 S/ULS 性能與歧管壓力設定對照表
