國家運輸安全調查委員會 重大運輸事故調查報告

1110730 台糖第 1 次車蒜頭糖廠正線出軌

調查報告編號： TTSB-ROR-23-12-001
發布日期： 民國 112 年 12 月

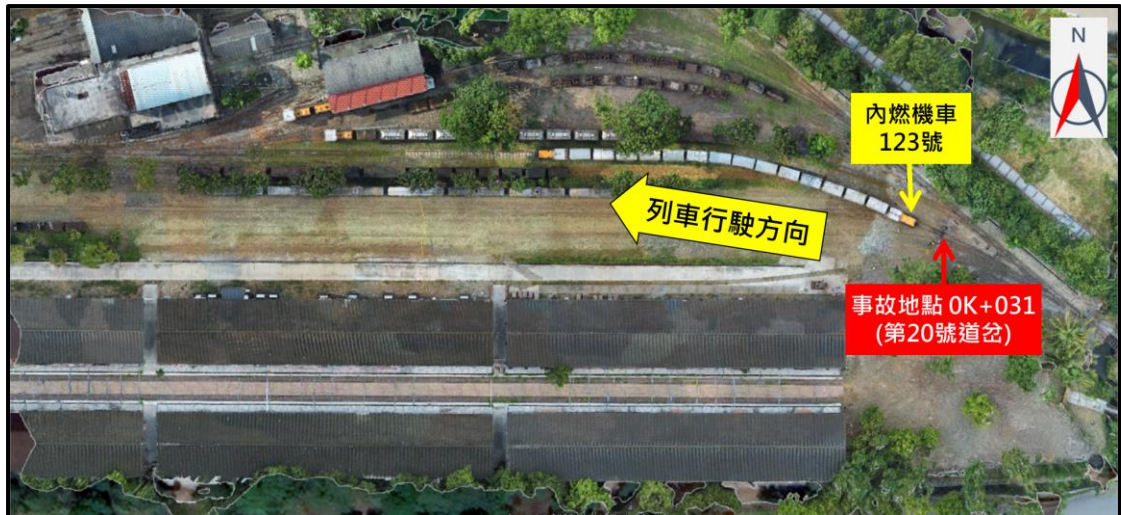
圖 5 事故現場影像圖-1

本次事故使用 Parrot Anafi 遙控無人機進行測繪作業，空拍範圍約為 250 公尺 x 115 公尺，飛行高度 50 公尺以下，現場作業完成後，產製成果之地面涵蓋範圍約 3 公頃，地面解析度² (Ground Sample Distance, GSD) 約為 1.1 公分，空間定位相對誤差約 5 公分，產製之影像成果如圖 5 及圖 6。

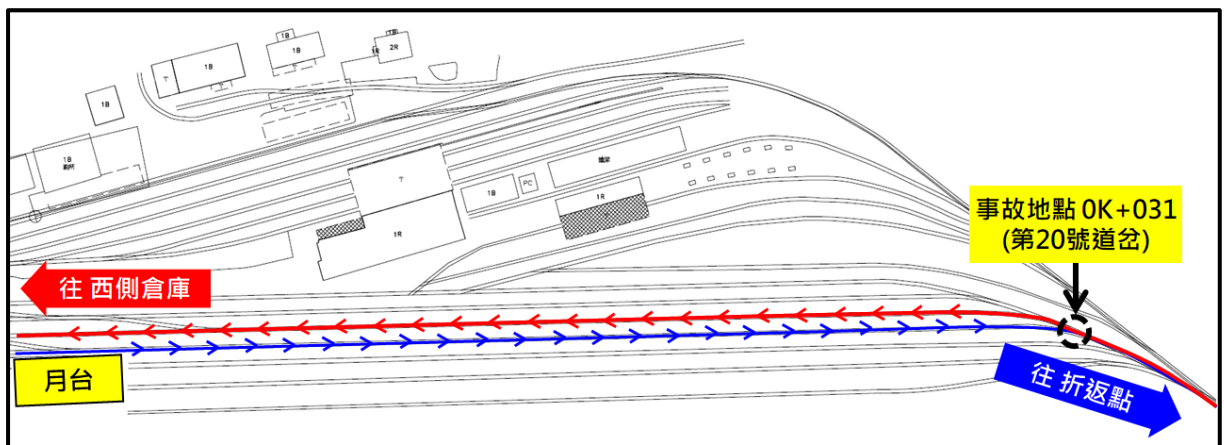
圖 8 事故當日列車行駛路線圖

依事故當天事故列車於園區內營運路線（如圖 8），事故列車自園區內月台出發後行經第 20 號道岔應開通反位方向（黑色朝上）；返程時，行經第 20 號道岔應開通正位方向（白色朝上），以前往園區內西側倉庫。

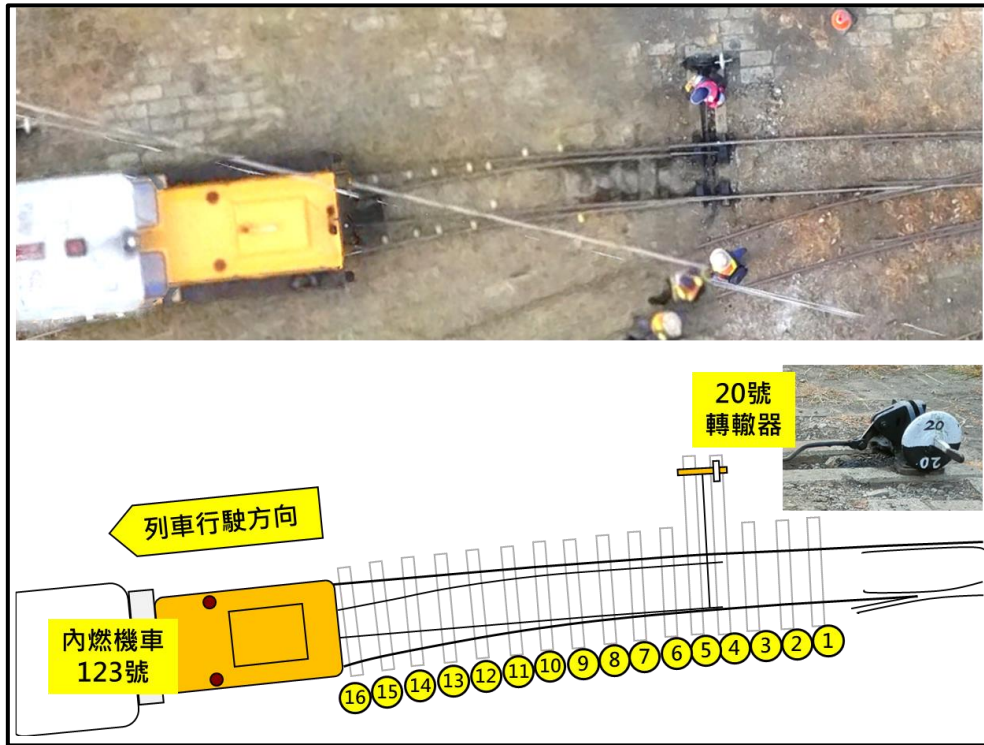
圖 9 量測點位示意圖

調查小組針對事故現場第 20 號道岔至事故機車停止處熱區範圍，量測計 16 枝軌枕之軌距值、水平資料（如圖 9）。並檢視該範圍內，出現事故機車鋼輪壓痕位置如圖 10。

「台灣糖業公司鐵路修建養護要點」第 60 點³：軌距允許公差為 +7 公厘或 -4 公厘，水平允許公差絕對值為 6 公厘，經調查小組以軌距尺⁴量測之數據，發現部分軌距已超過公差值，水平部分均超過公差值（如圖 11）。
