國家運輸安全調查委員會

調查報告

亞聯 059-FS 公路客運翻覆重大公路事故

報告編號：TTSB-HOR-23-12-001

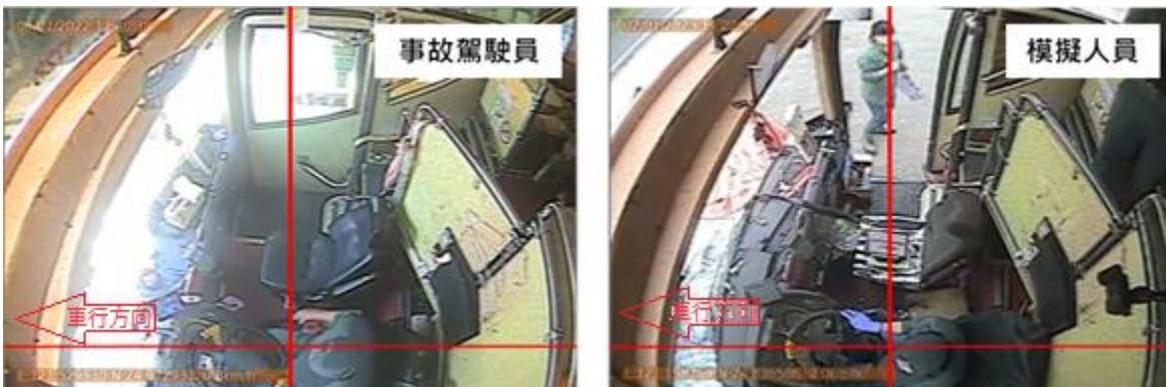
圖 2.1-3 查看左方照後鏡比對圖

左方照後鏡視角略高於往前直視之角度，若不轉頭直接以眼球轉向查看，雖可看見鏡中影像，但略微吃力，若以低頭角度更難以查看鏡中影像。模擬人員轉頭直視左方照後鏡時，與事故駕駛員路邊停車起步時查看左方照後鏡之姿態比對無明顯差異，如圖 2.1-3。

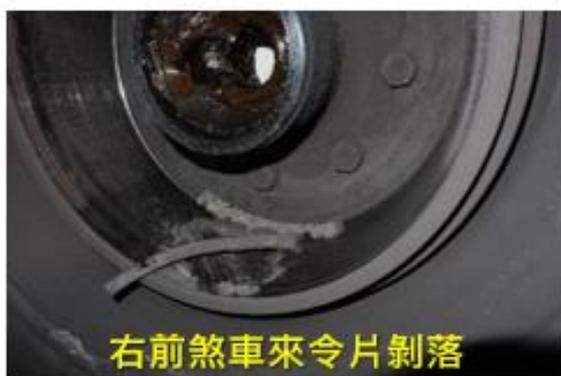
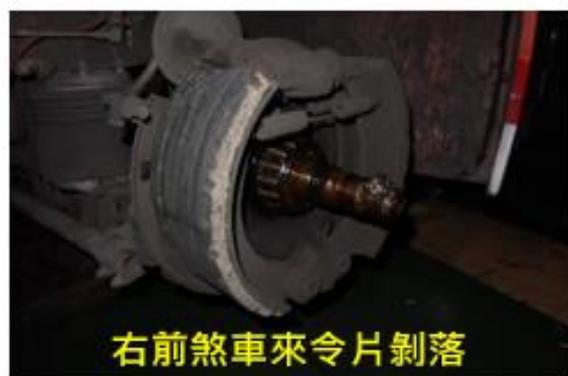
圖 2 煞車來令片現場檢測情形

位置	煞車間隙 (mm)		煞車來令片剩餘厚度 (mm)			
	上方	下方	來令片項目	左側	中間	右側
左前	<0.203	<0.203	前來令片	10.1	10.52	15.18
			前來令片卯釘	5.72	3.45	9.13
			後來令片	13.59	12.72	16.32
			後來令片卯釘	6.93	6.64	10.29
右前	<0.203	<0.203	前來令片	12.97	11.59	15.09
			前來令片卯釘	4.16	5.11	9.36
			後來令片	13.53	11.75	10.02
			後來令片卯釘	8.19	7.61	3.82
左後	<0.203	<0.203	上來令片	16.75	15.79	16.13
			上來令片卯釘	10.58	9.20	11.42
			下來令片	16.13	15.79	16.00
			下來令片卯釘	10.12	9.74	11.26
右後	<0.203	<0.203	上來令片	16.28	16.19	16.10
			上來令片卯釘	9.31	10.45	11.60
			下來令片	16.02	15.65	15.97
			下來令片卯釘	10.46	10.14	10.40

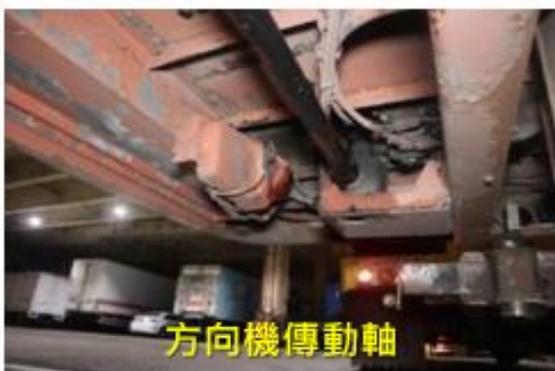
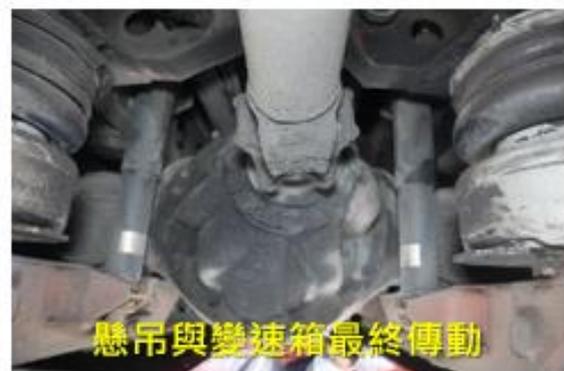
圖 4 引擎及底盤檢查

檢視事故車輛之引擎機油、方向機油、離合器油及冷卻液，由於液面高度均過低無法取得量測值。檢視事故車輛底盤，引擎下方部分有油漬，油漬由引擎室向車前延伸至車輛中段底盤結構處；另檢視懸吊系統及轉向系統，懸吊系統及轉向系統均正常，檢測情形如圖 4 所示。
