國家運輸安全調查委員會

重大運輸事故 調查報告

隆田站正線火災事故

報告編號：TTSB-ROR-24-02-001

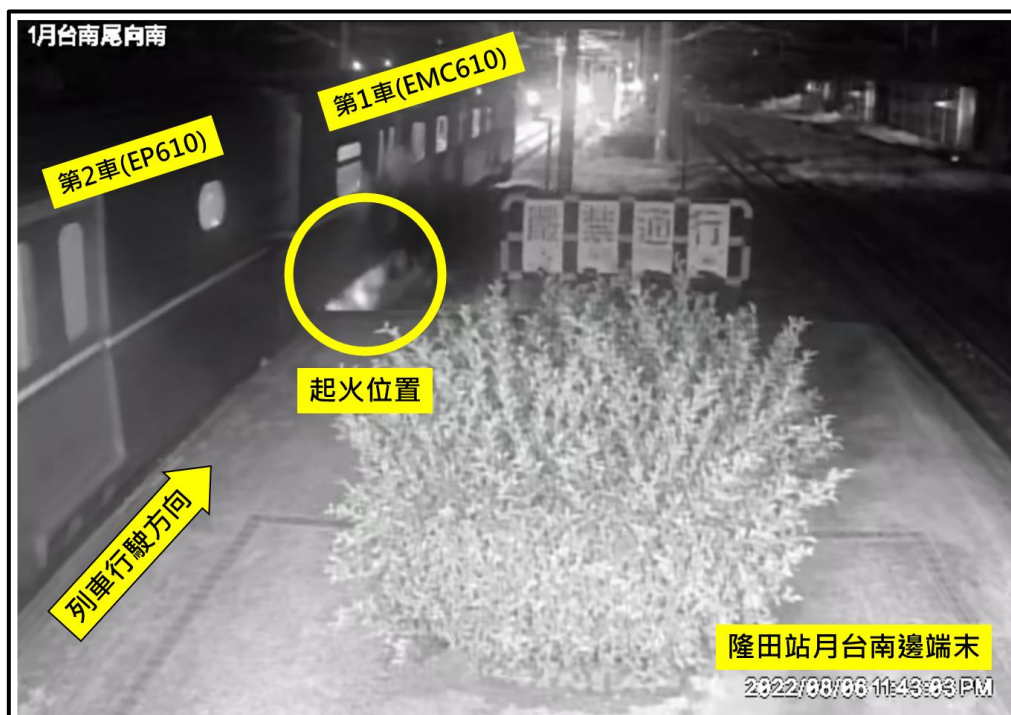
圖 1.1-4 隆田站月台南邊末端監視器畫面

事故列車於 2338 時抵達隆田站第 5 股道（如圖 1.1-3），值班站長發現行駛方向第 1 車下方仍持續冒煙，經司機員下車查看後發現第二轉向架處已有明火出現，因列車緊鄰月台不易進行滅火作業，司機員 2342 時將列車移動至月台南邊末端（如圖 1.1-4），並與站員共同實施滅火作業，滅火完畢後該編組停放於隆田站第 5 股道等待後續救援，本次事故未造成人員傷亡。

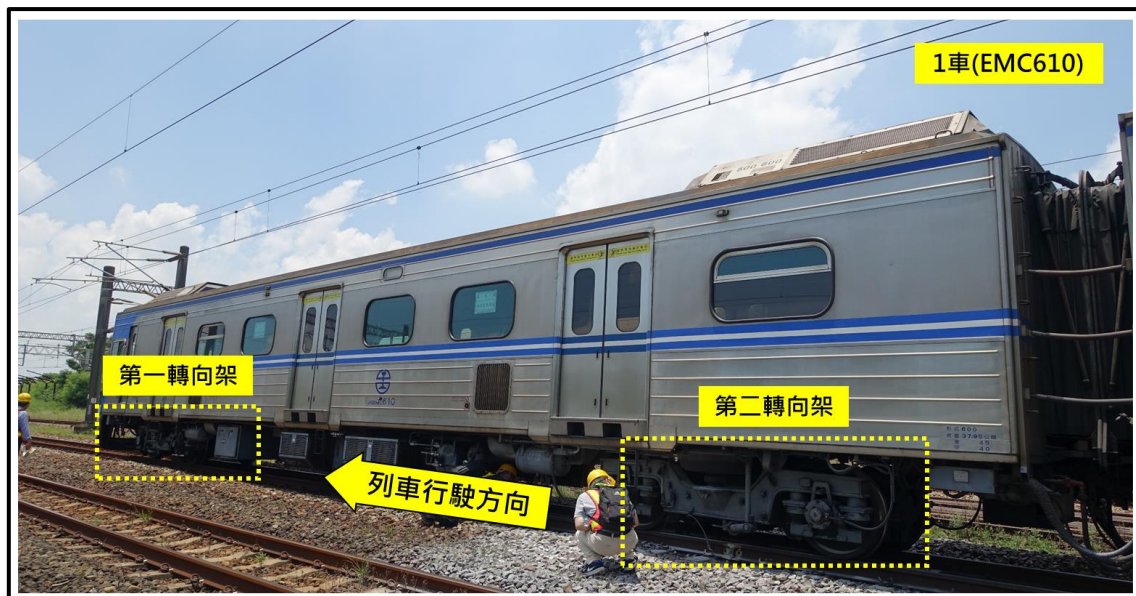
圖 1.3-1 事故列車第 1 車

經檢視事故列車，發現第 1 節車廂第二轉向架處及軌面上遍布滅火器粉末（如圖 1.3-1），第二轉向架之第三馬達傾斜，該馬達上方電纜線有燒損之痕跡（如圖 1.3-2）。

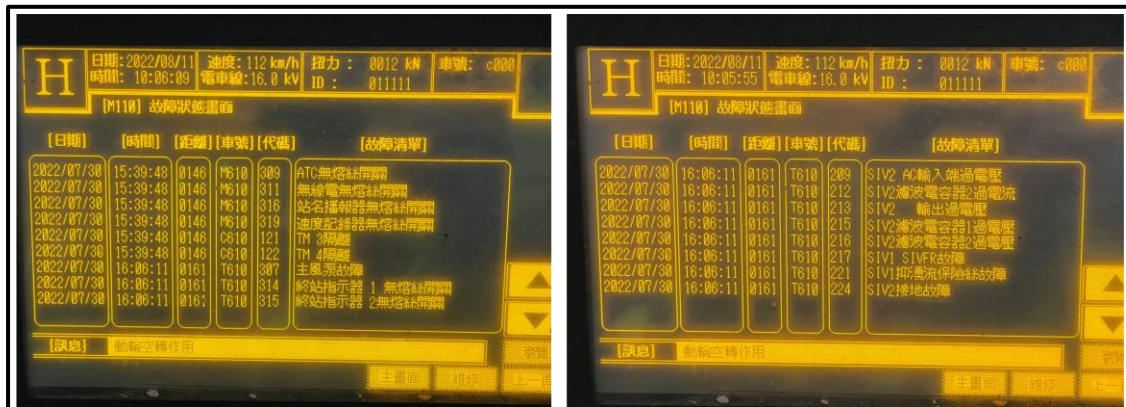
圖 1.8-3 事故列車故障歷史紀錄

將事故列車 TCMS 主機移設至其它同型列車後重新開機，檢視人機介面（Human Machine Interface, HMI）顯示之故障狀態，共計有 17 筆故障歷史紀錄，其中第一筆資料為「2022/07/30 15:39:48 0146 M610 309 ATC 無熔絲開關」，最後一筆資料為「2022/07/30 16:06:11 0161 T610 224 SIV 接地故障」，此外尚有「2022/07/30 15:39:48 0146 C610 121 TM3 隔離」、「2022/07/30 15:39:48 0146 C610 122 TM4 隔離」等兩筆馬達隔離紀錄，整體紀錄之內容較為簡略，且時間與事故時間差異甚大（如圖 1.8-3），無法判別是否屬時間校正問題。

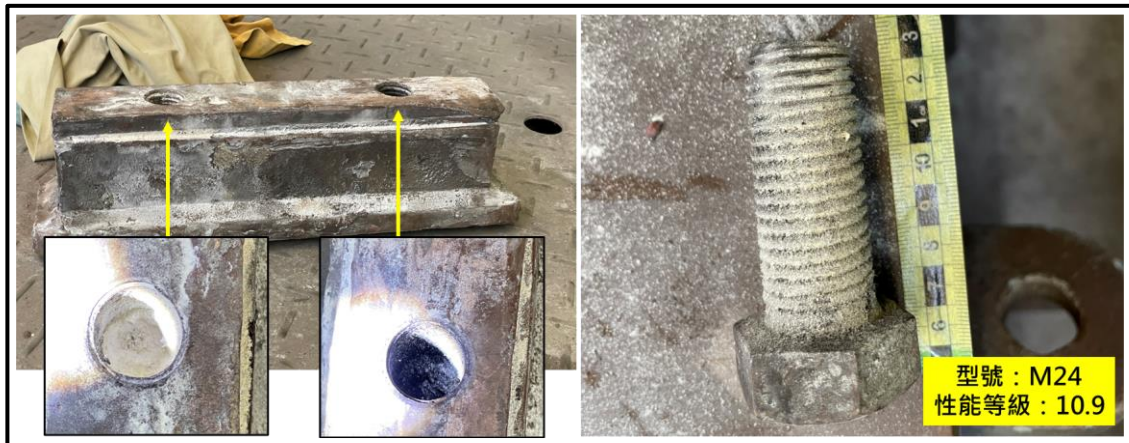
圖 1.9-4 遺落於轉向架上之馬達鞍座及馬達鞍座螺栓

經與正常樣態組裝的轉向架進行比較，發現該第三馬達在鞍座斷裂狀況下，馬達失去支撐，僅依靠著轉向架框架及撓性連結器來支撐其整體重量（圖 1.9-3），另觀察該馬達鞍座、螺孔內部，以及馬達鞍座螺栓上，也都發現布滿滅火器粉末（圖 1.9-4）。

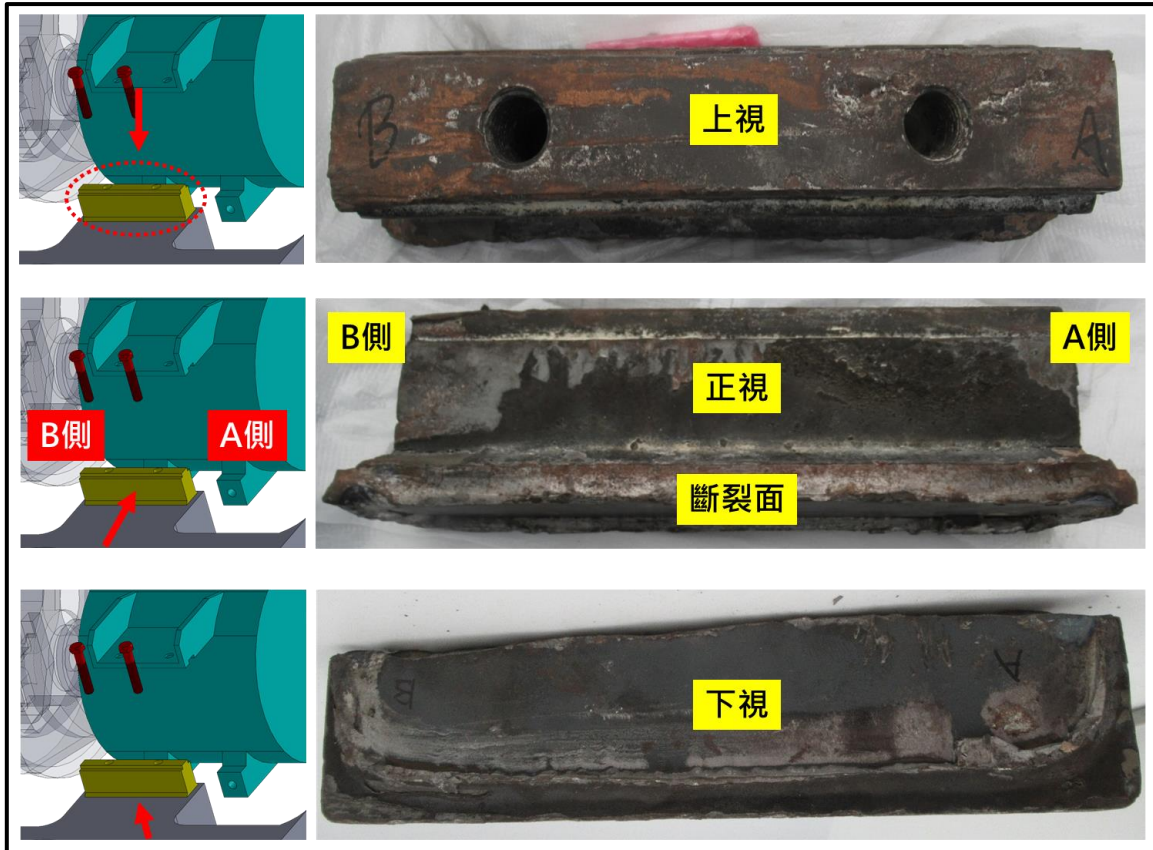
圖 1.10-3 失效件上視、正視及下視圖

以下先定義出失效件的各部位稱呼，圖 1.10-3 左方為失效件 3D 示意圖，A 側為靠轉速計側、B 側為靠撓性連結器側，下圖右方分別為失效件上視、正視及下視圖。

經目視檢查發現失效件與轉向架框架銲接處 A、B 兩側有裂紋，在斷面有相對平滑及粗糙表面（圖 1.10-4），部分斷裂面已鏽蝕。

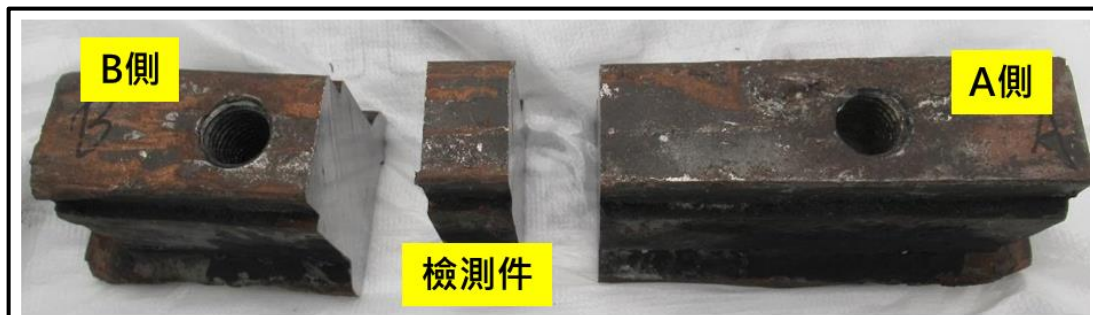
圖 1.10-10 失效件破壞性裁切取樣

為確認失效件硬度與化學成分，進一步將其進行裁切取樣，取樣部位（即檢測件）如圖 1.10-10 所示，本次檢測位置為 B 側切割面，結果如表 1.10-1 及表 1.10-2 所示：

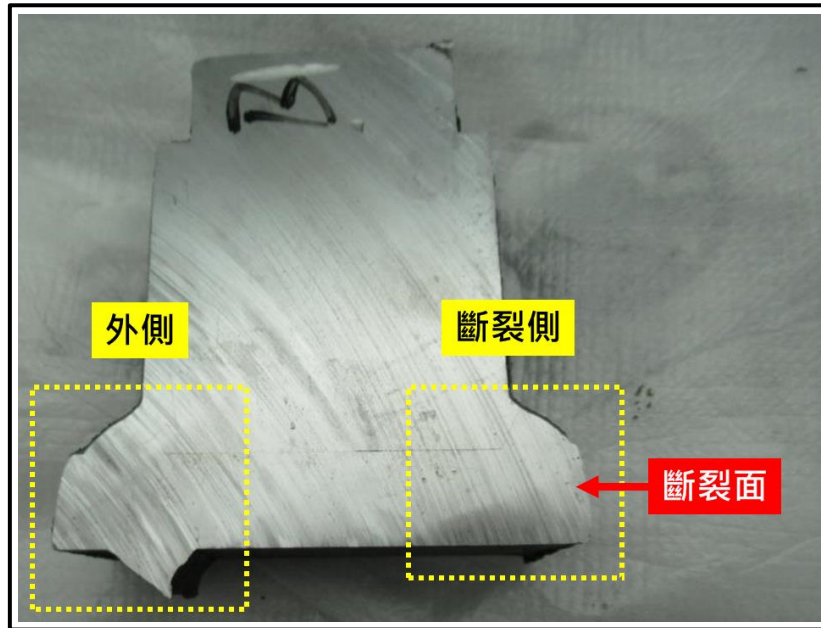
圖 1.10-11 檢測件切取部位說明

為順利檢視金相組織，將檢測件切取小塊，並區分「外側（包含鉸道）」與「斷裂側」兩區域（如圖 1.10-11）。

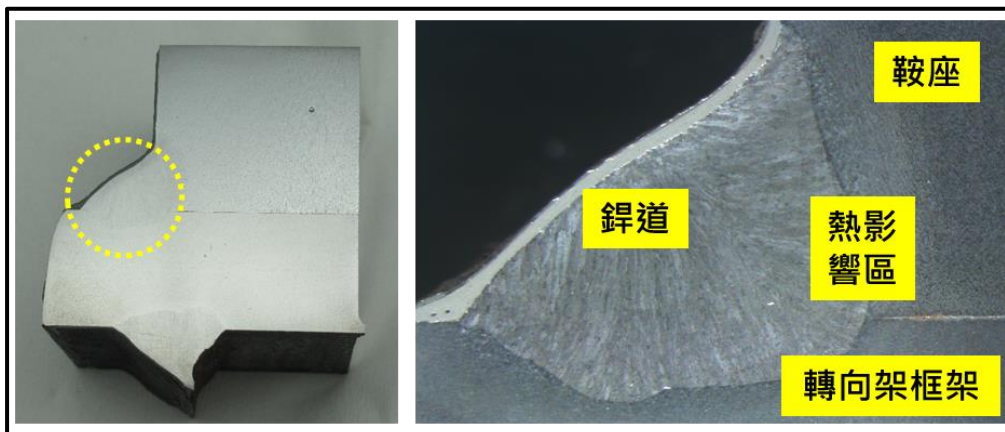
圖 1.10-12 外側金相分析

有關圖 1.10-12 左方為外側金相巨觀照片，右方為金相微觀照片，此區域鉸道中並未發現裂紋。

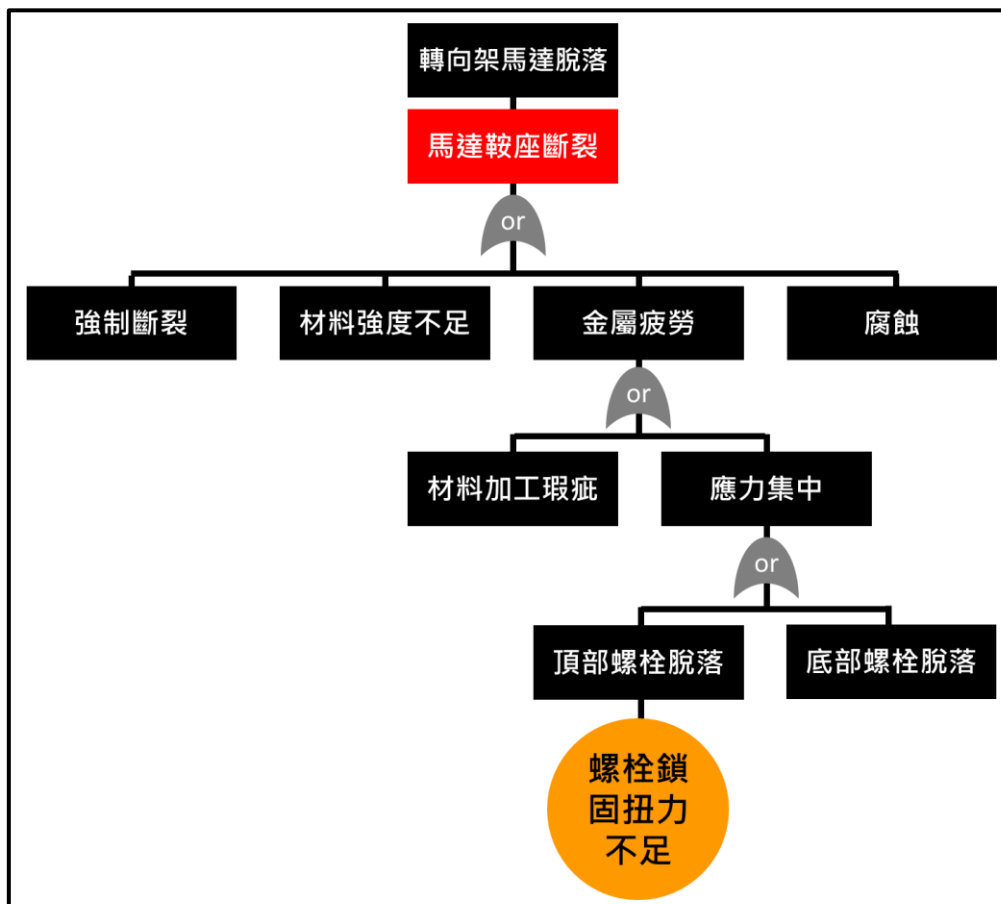
圖 2.1-1 馬達鞍座斷裂之故障樹分析

本次事故因 EMC610 號轉向架馬達鞍座有斷裂情形，專案調查小組使用由上往下的演繹式故障樹分析（Fault Tree Analysis, FTA）方法進行斷裂失效分析，其分析流程如圖 2.1-1 所示：

列舉馬達鞍座產生斷裂的可能原因有：強制斷裂、材料強度不足、金屬疲勞及腐蝕現象等，而在本案事故過程無證據顯示有外力介入，因此可排除外力引發的強制斷裂；依據 1.9.1 節，在事故列車其他轉向架上，並無框架與馬達鞍座無法承受馬達重量之跡象，可排除材料強度不足因素；在 1.10.2 節材料試驗中，並未發現轉向架框架與馬達鞍座表面有腐蝕孔洞情況；然在微觀檢視過程中，發現在失效件的斷裂面呈現有疲勞紋路特徵，因此推論本次馬達鞍座斷裂屬於金屬疲勞破壞所致。

金屬疲勞發生原因包括材料加工瑕疵與應力集中等因素，事故列車轉向架框架與馬達鞍座係用銲接方式進行材料加工，觀察銲道之金相組織並無發現裂紋，且熱影響區亦無異常，故可排除有材料加工瑕疵，因此推論失效件出現疲勞紋路為應力集中所致。

進一步分析應力集中產生原因，發現事故列車用以鎖固馬達與轉向架框架間之兩只螺栓已鬆脫，其中一只遺留在轉向架上，檢視該螺栓螺牙已磨損且集中於頭端，螺孔內部螺牙無塑性變形，且底部螺栓斷裂於馬達本體中無法取出，加上該底部螺栓斷裂面平整，因此研判頂部螺栓在鞍座斷裂前已發生鬆脫，而產生應力集中情形。

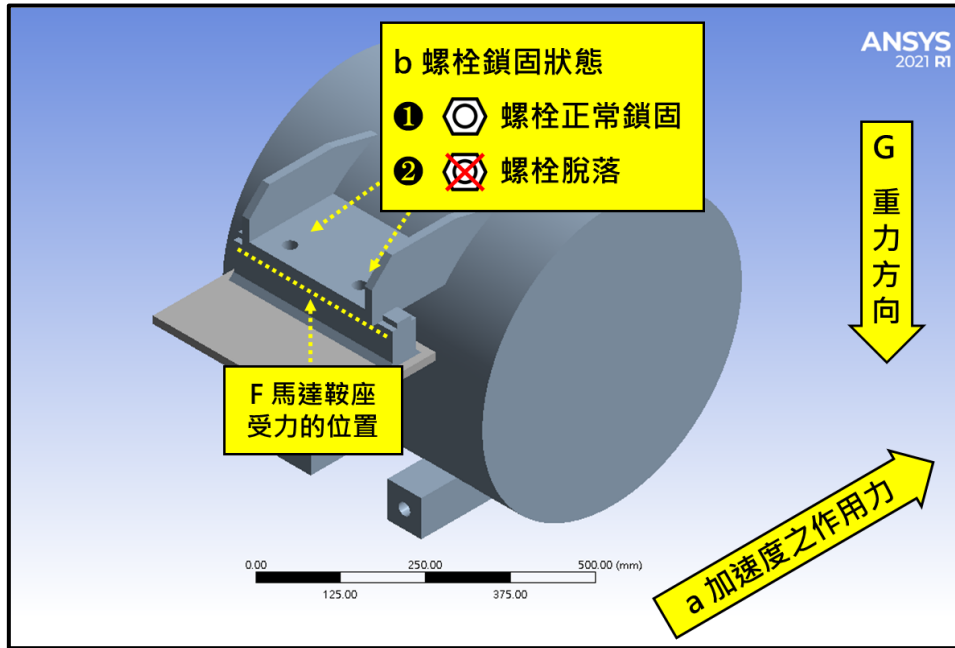
圖 2.1-2 失效件模擬之邊界條件與負荷設定

進一步按照受力狀況、列車行駛條件、螺栓鎖固情形來假設邊界條件，在圖 2.1-2 中 a 為列車啟動加速度（設定 0.8m/s^2 ）產生之作用力、F 為馬達鞍座受力的位置、G 為整體重力方向、b 為螺栓鎖固狀態（模擬鎖固、脫落兩種樣態）。

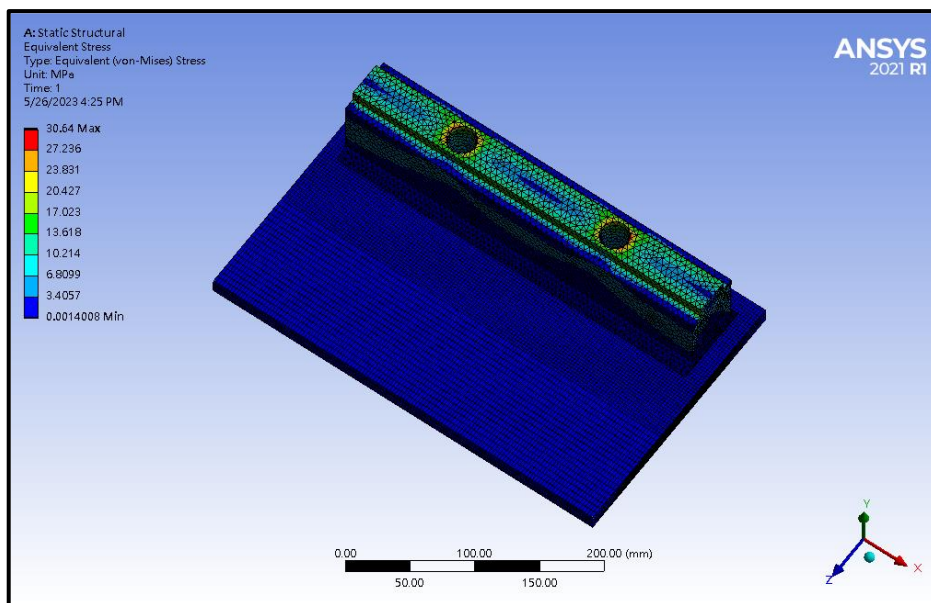
圖 2.1-3 頂部螺栓正常鎖固應力分布狀態

依據模擬結果顯示，當頂部螺栓在正常鎖固狀態下，最大應力將會集中在馬達鞍座上的螺孔位置（如圖 2.1-3），其表示當馬達正常鎖固於馬達鞍座時，其重量造成的應力會平均分散於轉向架框架各部位，無應力集中現象。

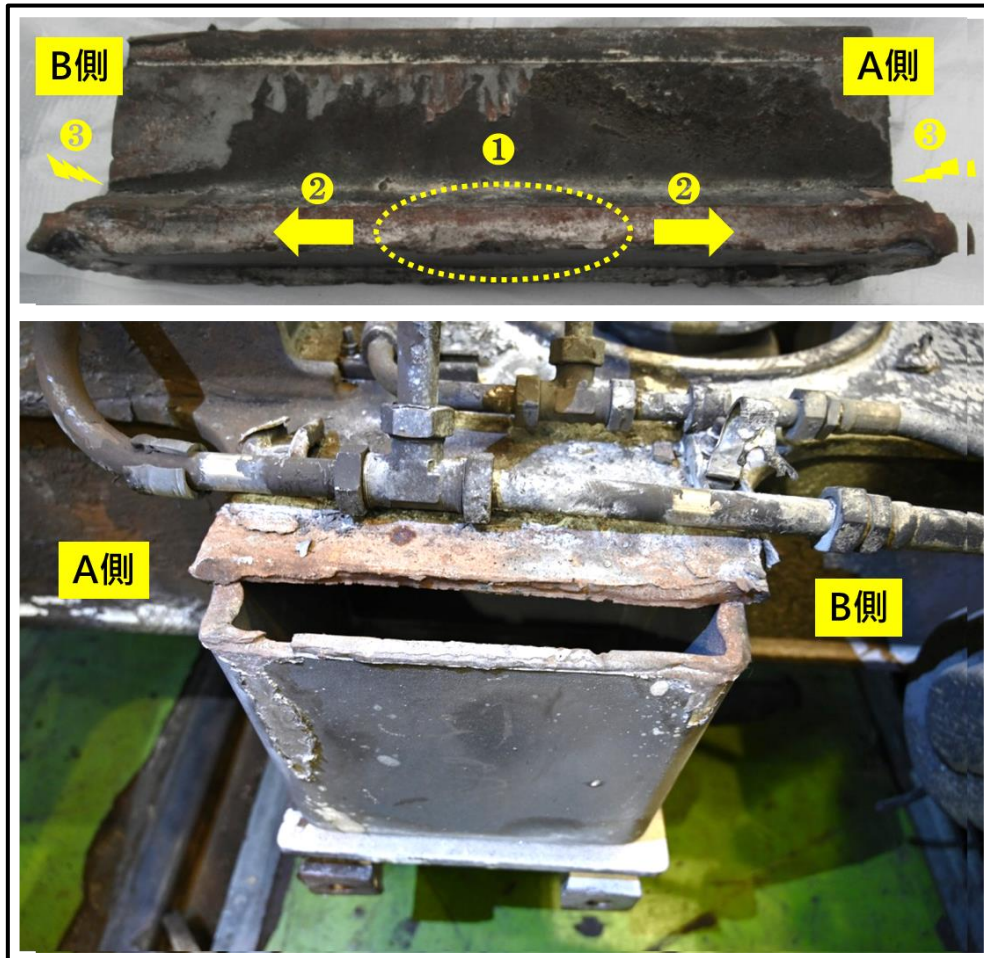
圖 2.1-5 裂紋成長示意圖

綜上所述，本次事故列車第 1 車第二轉向架之馬達鞍座連同轉向架框架脫落，研判係因馬達頂部螺栓於組裝鎖固時所施加之扭力不足，在本次正線火災事故前已鬆脫掉落於轉向架上；當頂部螺栓鬆脫後，原本平均分佈之應力開始集中於轉向架框架靠近馬達鞍座銲道區域，而列車在運轉加減速過程中，馬達持續對馬達鞍座產生反覆作用力，成為疲勞破壞應力來源。

當起始疲勞裂紋產生後，因列車持續行駛持續受力導致裂紋向兩端成長，當裂紋延續至兩端時遇底部有轉向架框架支撐，此時受力狀況改變，致使銲道邊緣之兩側亦開始產生裂紋（如圖 2.1-5）；而原裂紋持續成長至銲道及轉向架框架，造成轉向架框架負荷的截面積減少，最後無法承受馬達重量而斷裂，又因馬達無法僅依靠底部螺栓支撐，致進一步發生底部螺栓斷裂之狀況。
