國家運輸安全調查委員會

重大運輸事故 事實資料報告

宇豐遊覽車台 9 線往北蘇澳隧道追撞事故

報告編號：TTSB-HFR-24-04-001

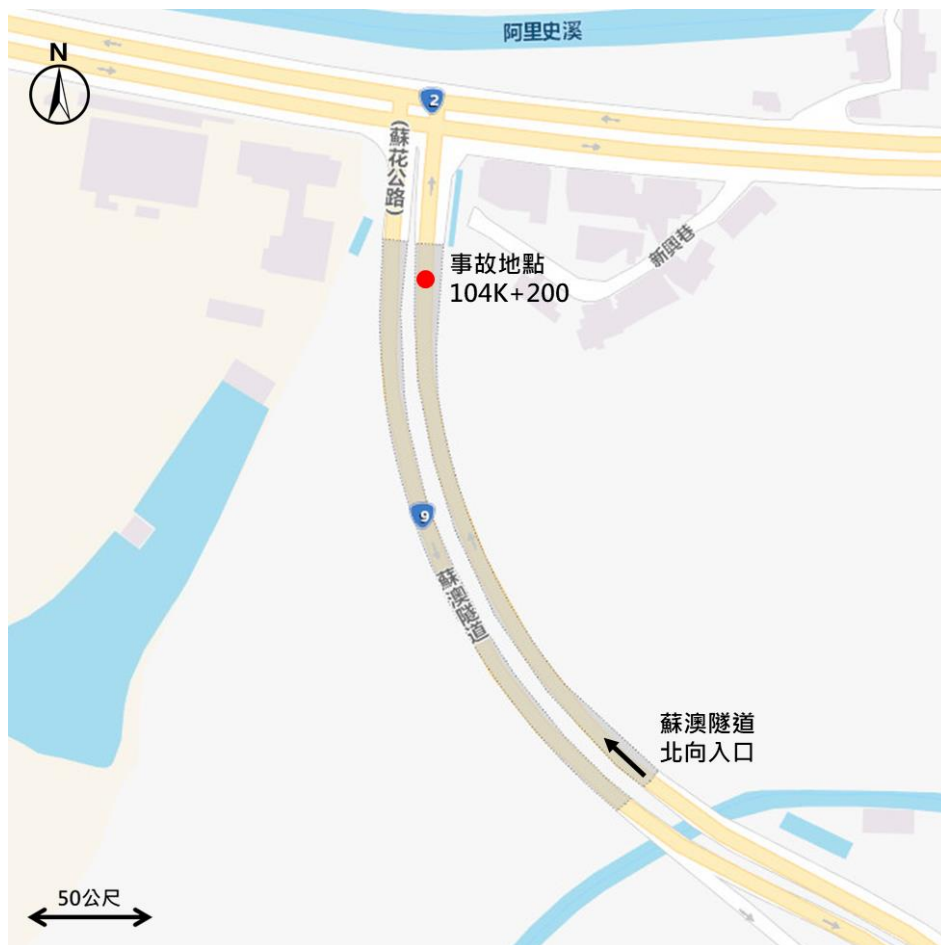
圖 1.1-1 事故發生位置

宇豐通運有限公司(以下簡稱宇豐)所屬一輛營業遊覽大客車(以下簡稱事故車輛)，於民國 112 年 10 月 4 日 1515 時行經台 9 線北向 104K+200 處¹(近蘇澳隧道北向出口)追撞前方一輛已減速準備停等紅燈之遊覽車。本次事故造成 2 車共 19 人受傷。事故發生位置如圖 1.1-1，事故現場如圖 1.1-2。

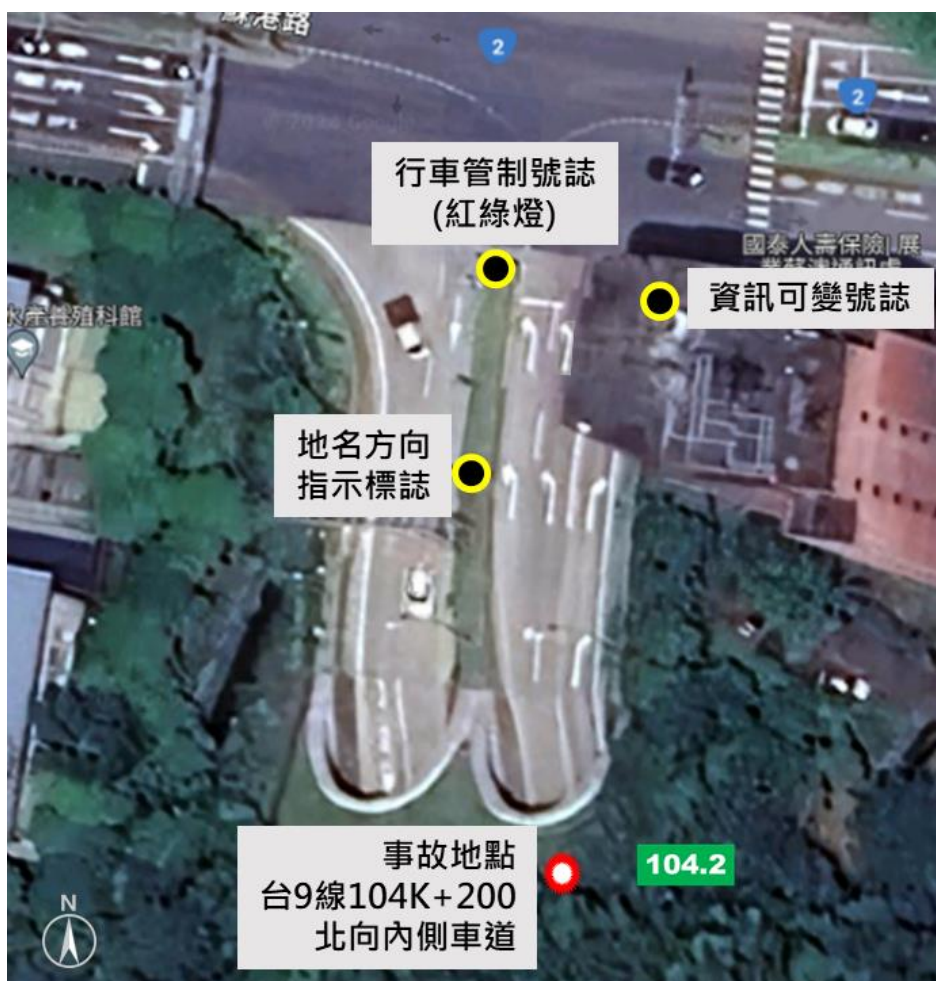
圖 1.8-1 蘇澳隧道北向出口標誌標線號誌位置示意圖

1. 北向隧道里程：南口 104K+433 至北口 104K+179。
2. 最低設計速率：70 公里/小時，速限：50 公里/小時。
3. 道路橫斷面：隧道內南北向各 2 車道、車道寬度 3.5 公尺、內外側逃生/維修步道各 1.0 公尺。
4. 線形：縱坡度 0.373%至 2.746%（北向為下坡）、平曲線最小右轉彎半徑 250 公尺、超高 0%至 3.7%。

5. 標線：路面邊線內側為黃實線、外側為白實線；隧道路段中為雙白實線（禁止變換車道），隧道北向出口路面繪有指向線與停止線。
6. 標誌、號誌：隧道北向入口前與出口後設有地名方向指示標誌，另隧道出口與台 2 線交叉路口左側設有 1 組行車管制號誌，右側設有 1 組資訊可變標誌；隧道入口前設有 1 組前方路口預告號誌，入口前約 150 公尺前設有 1 組速限可變標誌，隧道入口內側上方設有 1 組車道管制號誌。

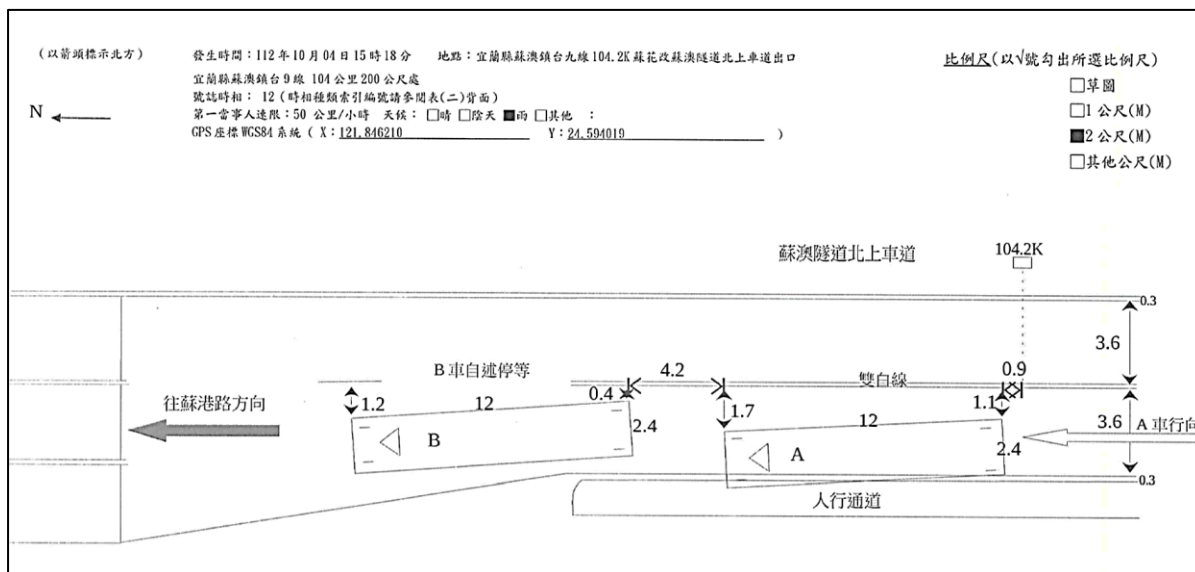
圖 1.10-1 道路交通事故現場圖

本次事故發生地點位於台 9 線蘇花改蘇澳隧道北向出口 104.2 公里，事故發生後蘇澳分局繪製道路交通事故現場圖，如圖 1.10-1。調查小組人員抵達現場時事故車輛已移至台 9 線蘇澳隧道地磅站，未進行現場測量作業。

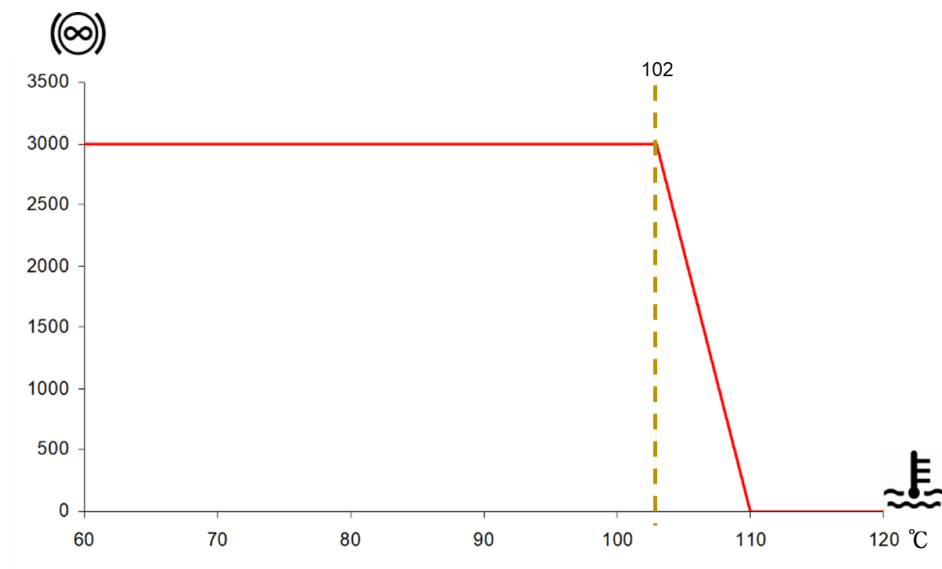
圖 1.15-4 油壓減速器水溫對扭力（牛頓/公尺）輸出示意圖

油壓減速器之變速箱油透過引擎運轉帶動冷卻水循環降溫，冷卻水係為引擎及變速箱共用，事故車輛之變速箱內亦設有一組冷卻水溫度感知器（22），當冷卻水溫度達到 102°C 將開始降低油壓減速器輸出功率；110°C 時將完全斷開（如圖 1.15-4 所示）並於駕駛儀錶板顯示水溫過高警示燈，經調查小組檢視事故車輛行車視野輔助系統影像，事故車輛撞擊當下水溫顯示為正常無過熱情況¹⁰，且調查小組進行之油壓減速器測試中以油溫造成之作動指示燈閃爍作為測試項目，測試過程中水溫均維持在 100°C 左右，未

將水溫提升至超過 110°C，因此未有相關警示出現。

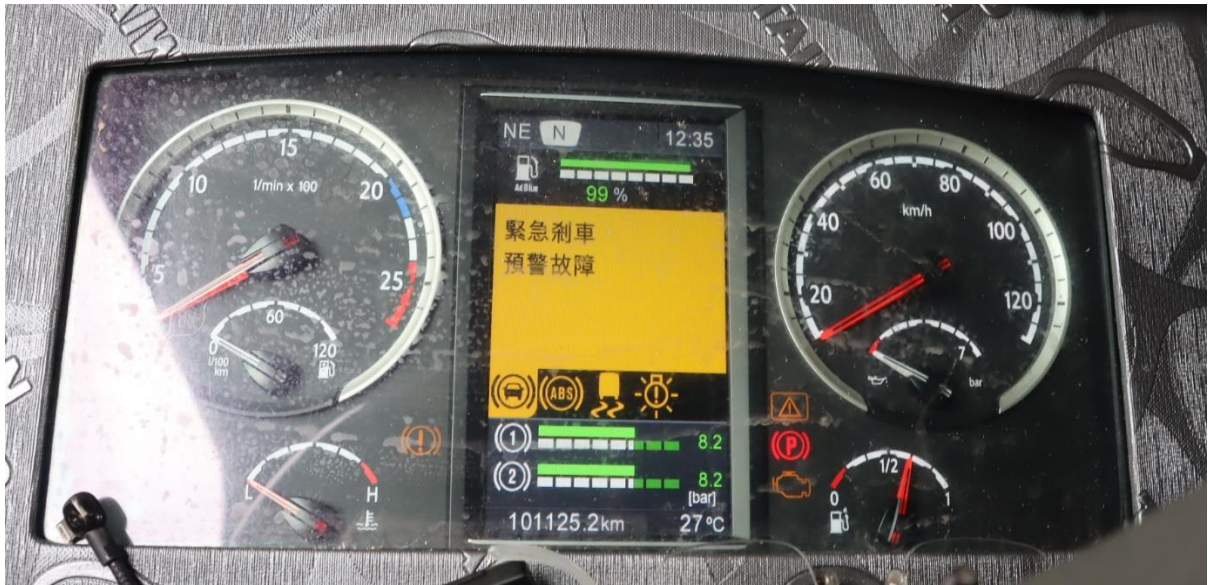
圖 1.15-8 事故車輛儀錶板及燈號

依據車主手冊之說明，事故車輛有配備且可能導致儀錶板顯示幕亮起紅色燈號之所有可能情況如表 1.15-1，下表顯示，亮起紅色警示燈的情況除 AEB 撞擊警告外，其他皆屬嚴重故障，系統將有故障碼之紀錄。
