國家運輸安全調查委員會

事實資料報告

1120825 臺港 13302 號拖船與新臺馬客貨船

於連江縣福澳港發生碰撞事故

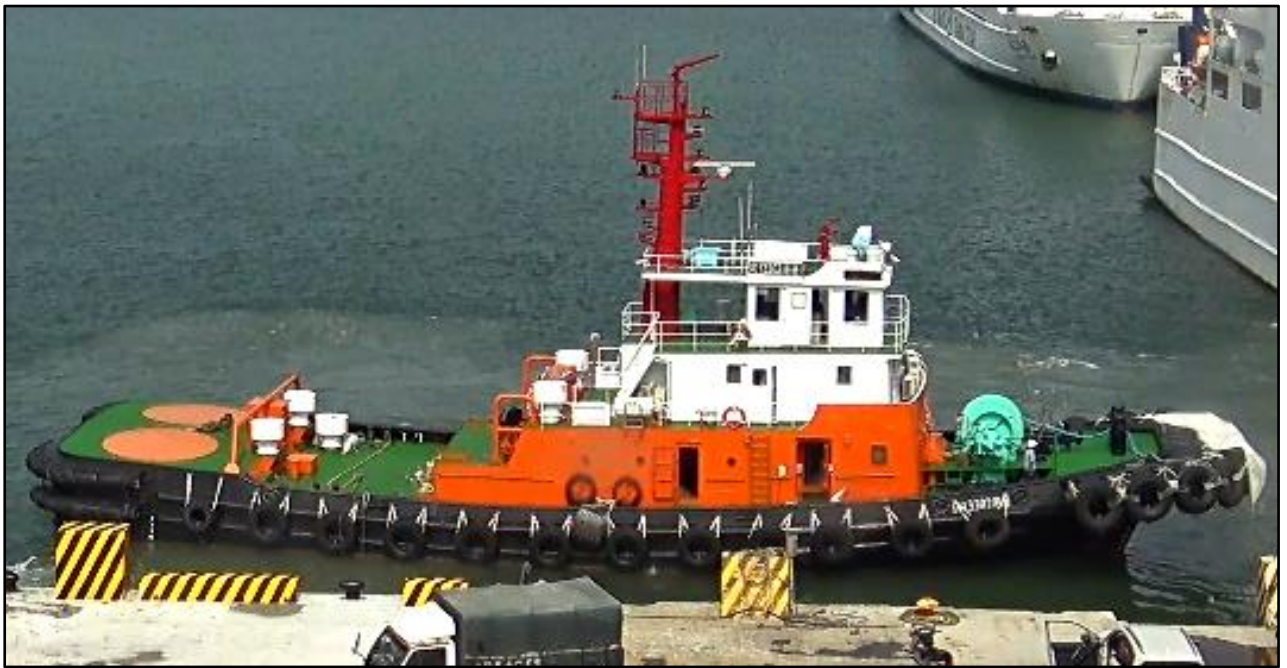
圖 1.1-1 13302 號船舶照片⁴

民國 112 年 8 月 25 日約 0954:21¹時，一艘本國籍拖船臺港 13302 號（以下簡稱 13302 號），船舶號數 012336，總噸位²336，與一艘本國籍客貨船新臺馬，IMO³編號 9939709，總噸位 5341。兩船於連江縣南竿鄉福澳港（以下簡稱福澳港）進行離泊作業時發生碰撞，造成新臺馬船體擦傷，並導致 13302 號左舷船體破損進水後沉沒。本次事故無人員傷亡，13302 號沉沒後油料外洩，經控制後未造成油污染擴大。13302 號船舶照片詳圖 1.1-1，新臺馬船舶照片詳圖 1.1-2。

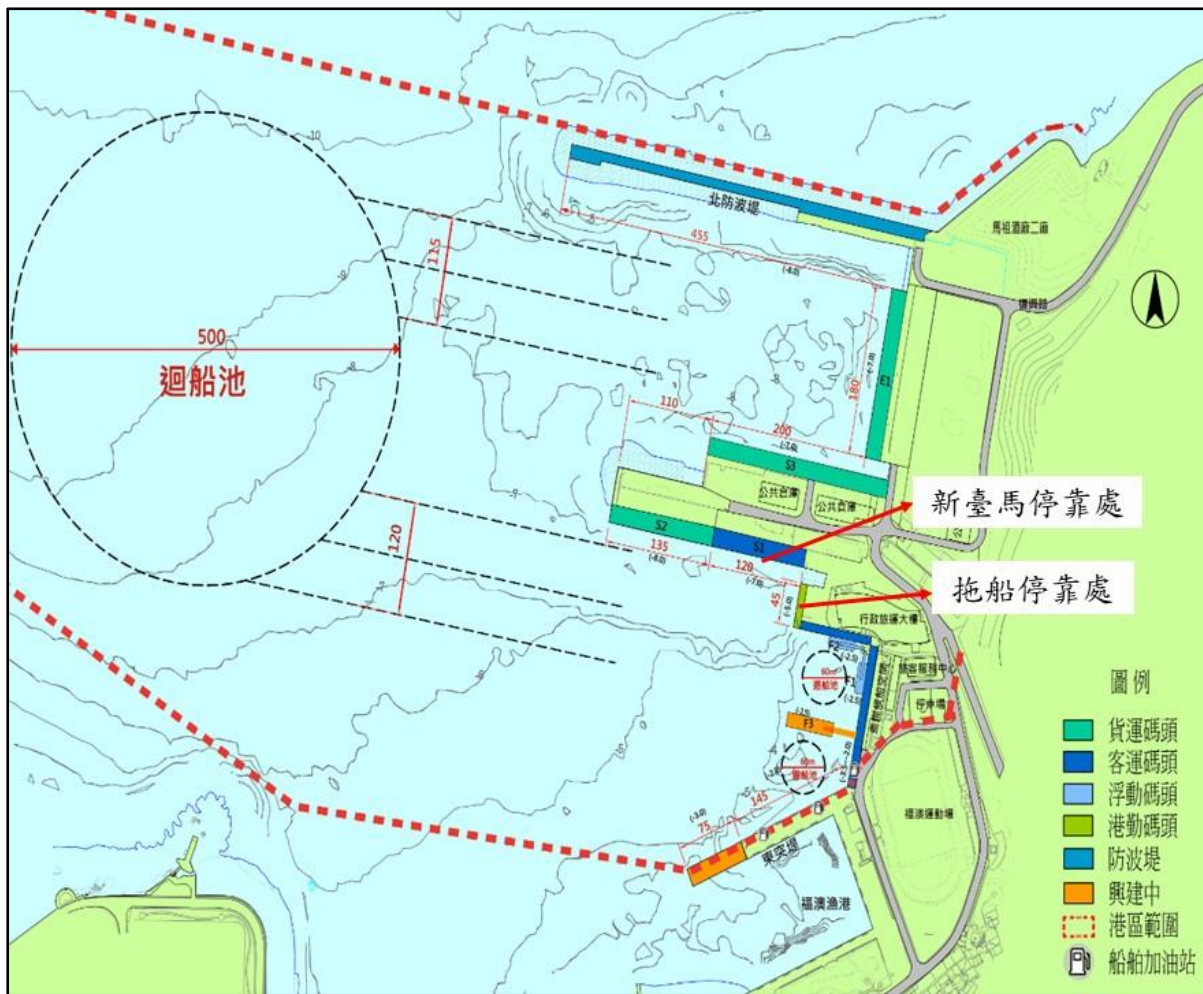
圖 1.9-1 福澳港港區圖⁸

停靠使用，福澳港港區圖詳圖 1.9-1。

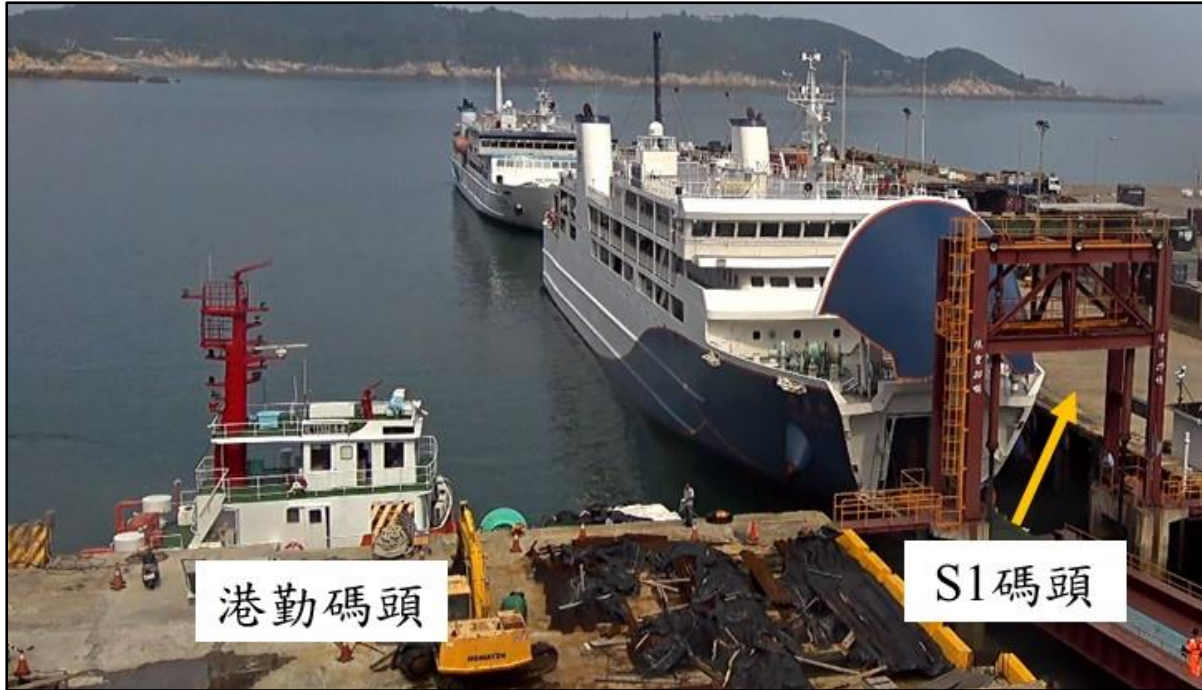
圖 1.9-2 福澳港港勤與 S1 碼頭⁹

新臺馬靠泊福澳港時，優先停靠 S1 碼頭，因該處有升降碼頭，可供新臺馬放置船艙跳板，供車輛與旅客進出。港勤與 S1 碼頭詳圖 1.9-2。

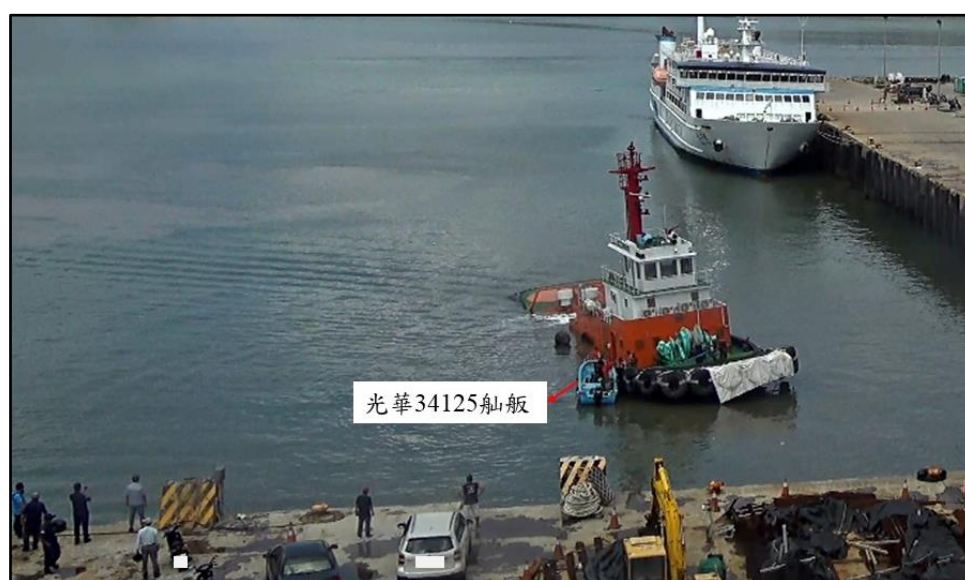
圖 1.12-1 光船救援影像¹⁰

1. 1007 時，福澳安檢所人員發現 13302 號傾斜且持續下沉，並且請光華 34125 舢舨（以下簡稱光船）前往協處；
2. 1009 時，第十海巡隊緊急派遣 CP-1052 艇前往事故地點；
3. 1012 時，光船抵達事故現場；
4. 1016 時，CP-1052 艇緊急出艇前往事故現場；
5. 1021 時，CP-1052 艇抵達事故現場，並且使用遙控式動力救生圈實施救援；
6. 1023 時，13302 號 5 名船員全數由光船成功救援，詳圖 1.12-1。

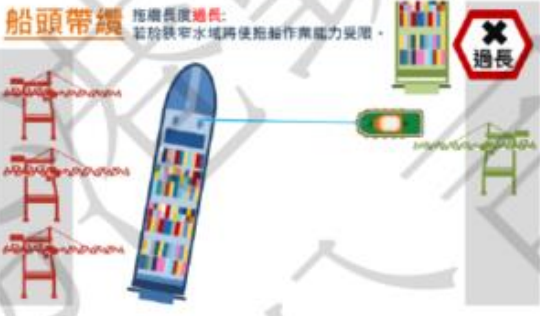
<p>船頭帶纜 拖纜長度過長: 若於狹窄水域將使拖船作業能力受限。</p> <p>過長</p>
<p>本公司拖船操作安全指引影片封面</p>	<p>船頭帶纜長度過長</p>
  <p>船艙帶纜 拖纜長度過短: 因應船隻轉舵能力受限，若遇高艙艙空，將難以移動至安全諸位置作業。</p> <p>過短</p>	  <p>船頭帶纜 拖纜長度適中: 拖纜應維持至可與高艙動線平行並等定之長度，仍視潮汐/氣象條件謹慎選擇帶纜長度。</p> <p>適中</p>
<p>船艙帶纜長度過短</p>	<p>船頭帶纜長度適中</p>

本案船員雖委由本公司之船員勞務承攬廠商派駐足夠、完整及有效之船員，然本公司為強化船隊作業安全，除要求船員勞務承攬廠商派駐船員外，亦將勞務承攬廠商納入本公司船員訓練，其訓練包含本公司統計近年發生之事故案例，歸納出各種操船態樣、模擬作業場景及船舶作業動線等，所製成之「拖船安全操作指引」影片(如下表)，期透過經驗傳承提升作業安全意識，以降低船舶事故發生率。
