國家運輸安全調查委員會

重大運輸事故 事實資料報告草案

1121021 健全遊覽車國道 3 號往南古坑路段側撞
事故

報告編號：TTSB-HFR-24-04-002

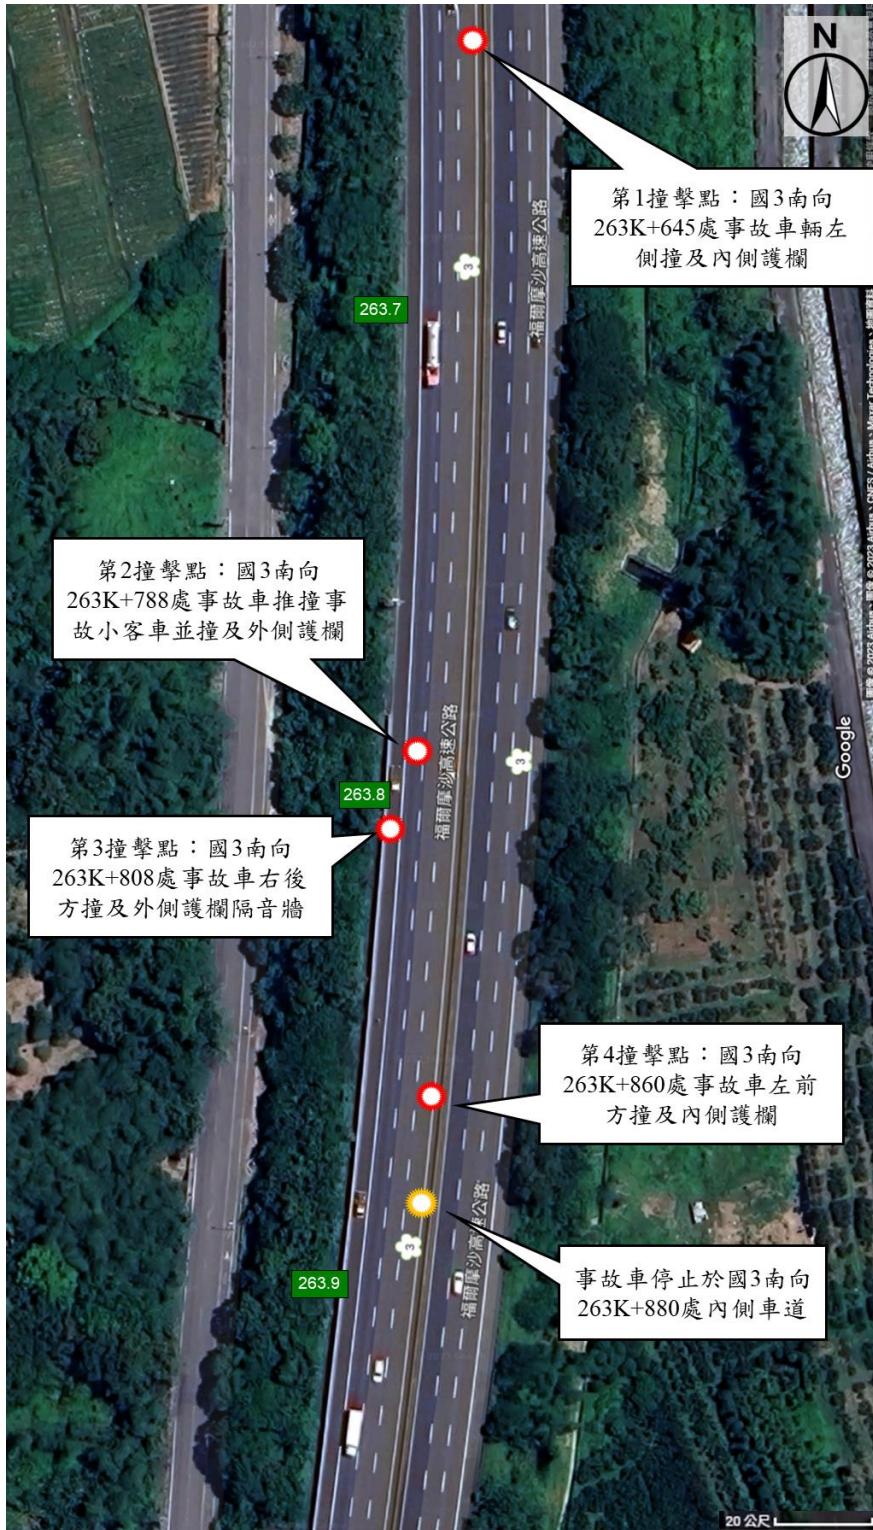
圖 1.1-2 事故發生位置

發前曾播放安全宣導影片，並向乘客說明車上各項安全設施之位置。約 0813 時於泰安服務區休息約 22 分鐘，0942:00 時事故車輛約以 95 公里/小時²之速度行經南向 262K+100 處外側車道，此時右方向燈顯示閃爍，至事故發生時皆未關閉，0942:00 時至 0942:44 時期間，事故車輛不斷有靠左偏駛占用部分中線車道又回到外側車道之狀況，0942:44 時事故車輛開始偏往中線車道，0942:47 時再持續偏往內側車道，0942:48 時碰撞原行駛於內側車道之自用小客車右前方保險桿，自用小客車煞車後，0942:50 時事故車輛持續往左撞及 263K+645 處內側護欄，碰撞後車身向左傾斜並右轉 45 度往右前方行駛，0942:54 時事故車輛右側車頭將原行駛於外側車道之事故小客車擠壓至 263K+788 處外側護欄，隨後事故車輛車身轉正，0942:55 時車身後方向右撞及外側護欄與隔音牆，碰撞後車身向右傾斜並轉向左 45 度往左前方行駛，0942:58 時事故車輛車頭撞及內側護欄，車身轉正後停止於 263K+880 處。事故前最後一筆 GPS 紀錄為 0942:30 時，車速 111 公里/小時，事故發生位置如圖 1.1-2。

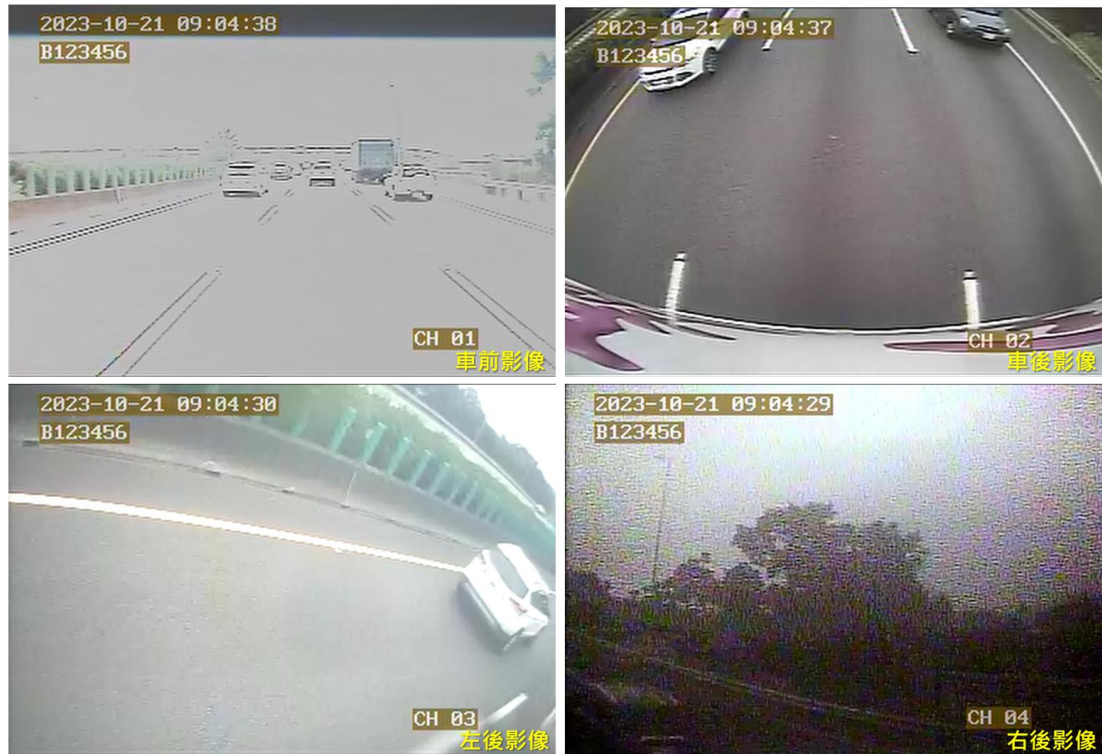
圖 1.9-2 事故車輛最後之影像

事故車輛共安裝 2 台行車視野輔助系統，其中型號 SMD-4421 之行車視野輔助系統無任何影像紀錄；另無型號之行車視野輔助系統影像畫面為記錄車前、車後、左右側影像，事故車輛各鏡頭之最後影像如圖 1.9-2，其中最後影像畫面為車前影像，時間為 0904:38 時，未錄得事故過程。

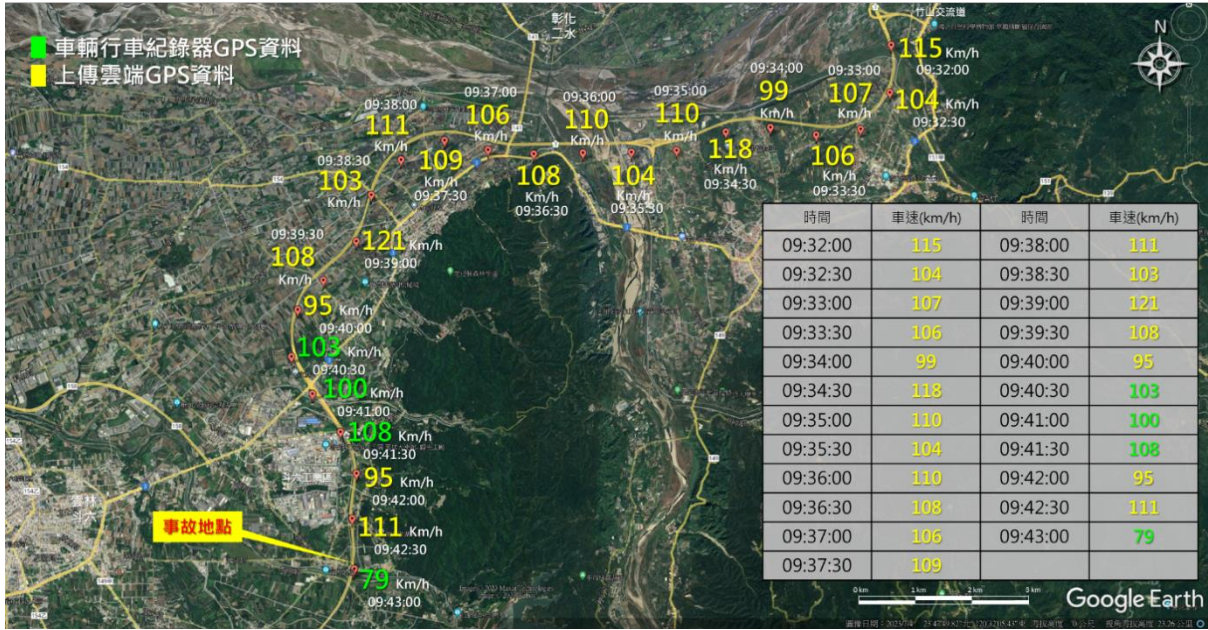
圖 1.9-3 事故車輛最後 10 分鐘 GPS 軌跡資料

事故車輛依規定裝有 GPS，型號為衛星犬 S168-3G，透過 3G/4G 網路每 30 秒回傳 1 次資料至公路局遊覽車客運動態資訊管理系統，但上傳雲端之 GPS 資料有部分遺漏，調查小組另依據健全提供之事故車輛 GPS 設備資料，彙整發生事故前最後 10 分鐘 GPS 軌跡資料如圖 1.9-3 所示。

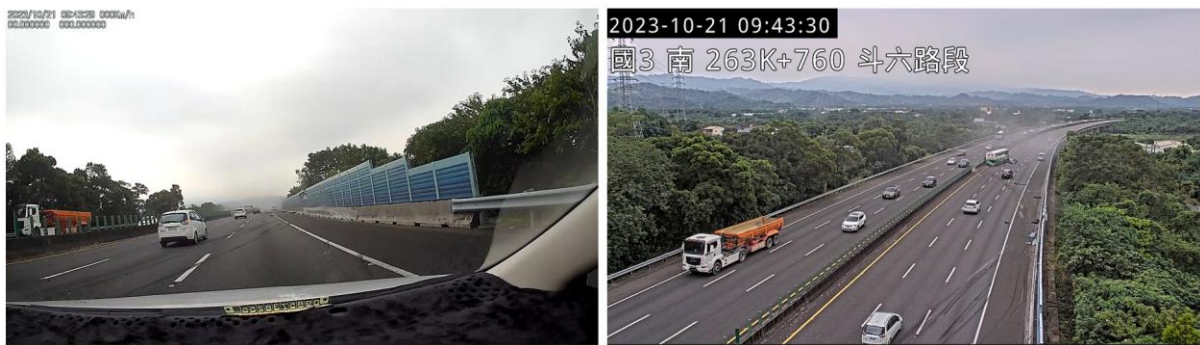
圖 1.9-4 事故車輛相對之影像及時間

調查小組以高速公路局國道 3 號南向 263K+760 處斗六路段 CCTV 影像之標準時間為基準，比對後車行車紀錄器影像畫面並進行時間同步（如圖 1.9-4），後車行車紀錄器時間約快 1.4 秒。

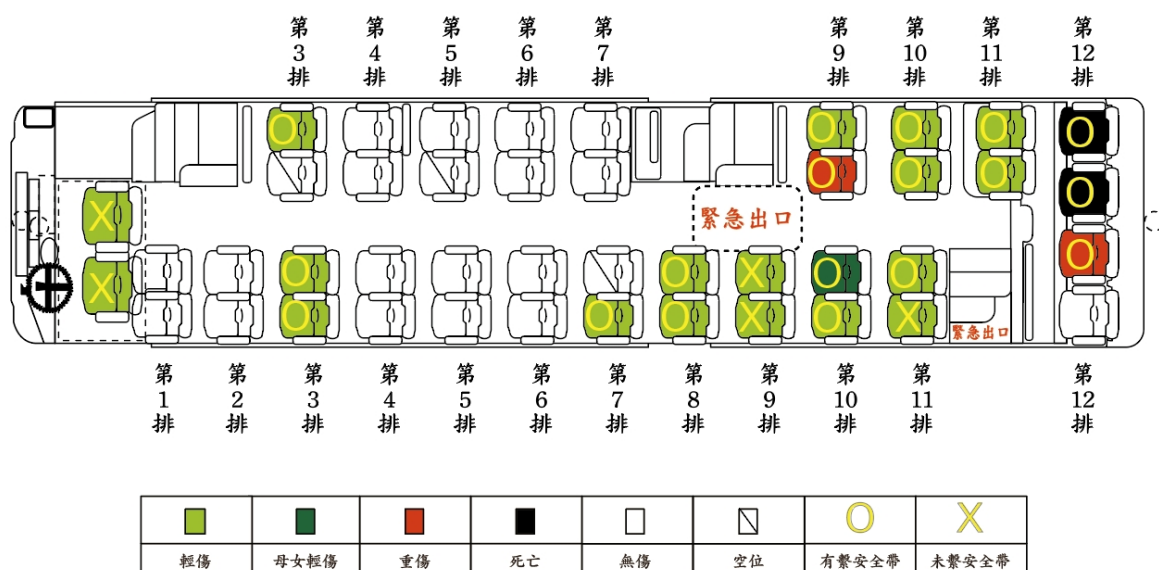
圖 1.11-1 乘客傷勢與安全帶使用狀況分布

事故駕駛員與隨團服務人員均受到輕傷，且於行車期間均未繫安全帶，另 20 名受傷乘客中 3 名乘客未繫上安全帶，其餘 17 名均表示繫妥安全帶；乘客座位、傷勢分類及安全帶使用情形如圖 1.11-1。
