飛航事故調查報告

ASC-AOR-10-01-001

中華民國 97 年 5 月 24 日
中興航空公司 BK-117 型機
國籍標誌及登記號碼 B-77008
於金門機場落地時墜毀

行政院飛航安全委員會
AVIATION SAFETY COUNCIL

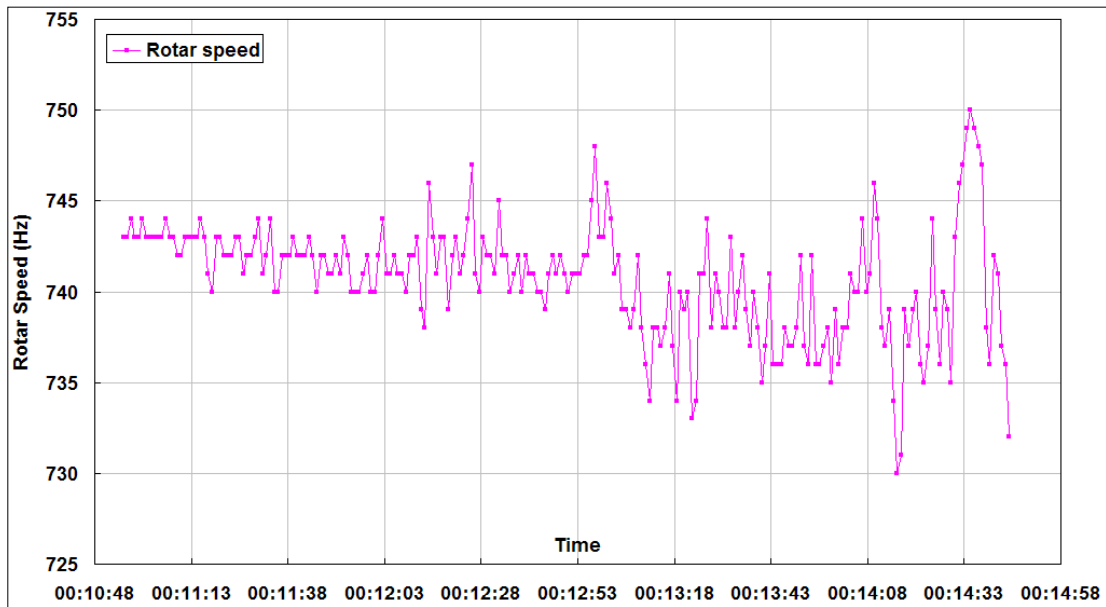
圖 1.11-1 事故班機座艙語音紀錄器所記錄之主旋翼轉速

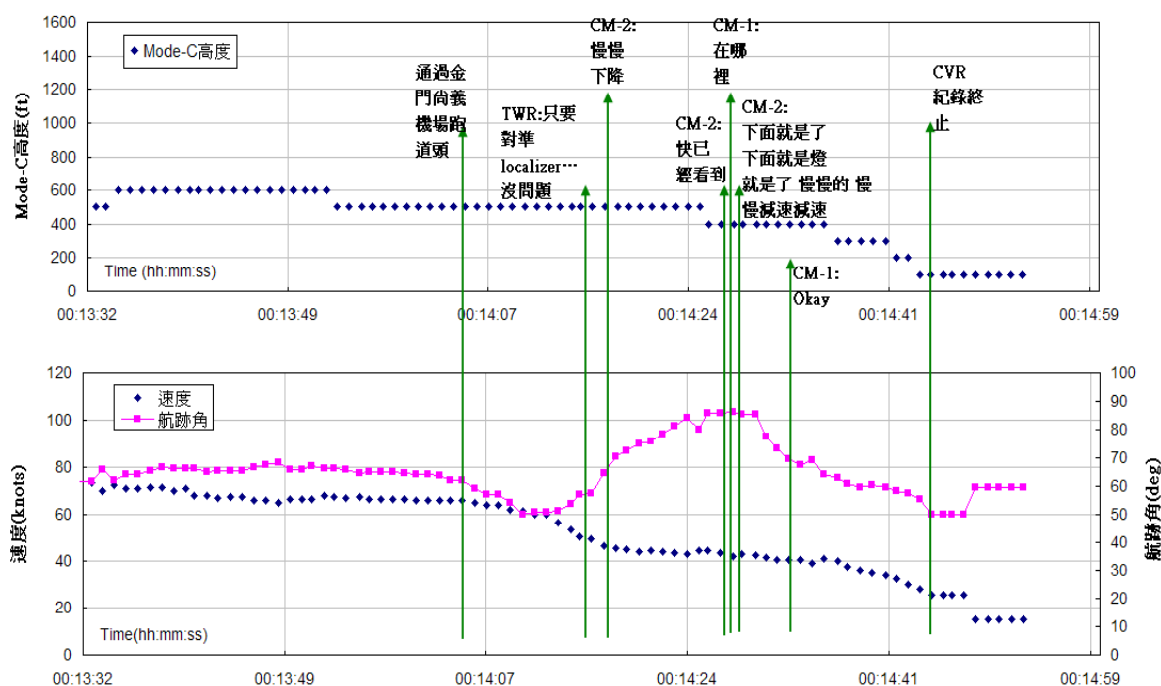
飛航資料來源包括手持式全球定位系統接收機 Pilot III⁹、金門多點定位雷達¹⁰、台中¹¹及馬公¹²次級雷達。金門多點定位雷達提供事故班機位置、Mode-C 高度、X,Y 方向速度，資料更新率約為 1 秒；台中與馬公次級雷達提供事故班機位置及 Mode-C 高度，資料更新率約為 4.7 秒。圖 1.11-2 為該機進場至墜毀階段於 0013:32 至 0014:52 期間 Mode-C 高度、速度及航跡角（Track Angle）¹³變化。

圖 1.11-2 該機 Mode-C 高度、速度及航跡角變化（0013:32 至 0014:52）

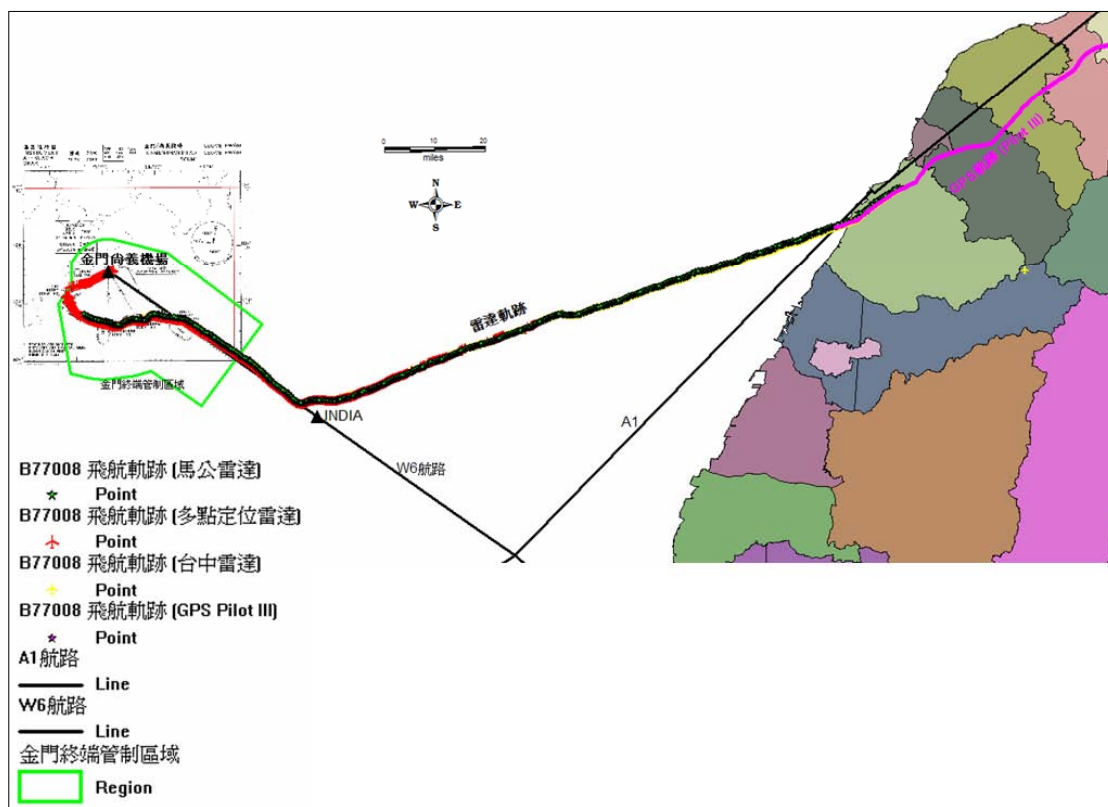
事故班機飛行軌跡詳如圖 1.11-3、1.11-4 及 1.11-5。圖 1.11-3 整合 Pilot III 手持式全球定位系統接收機、金門多點定位雷達、台中及馬公次級雷達資料。圖 1.11-4 (a)為該機通過各導航點 Mode-C 高度，及距離金門尚義機場 DME 累積路徑之垂直高度剖面圖，(b)為該機於金門終端管制區飛行軌跡，(c)為台北飛航情報區公告於金門尚義機場，採用儀器進場時，飛行軌跡及通過各導航點之最低下降高度 (Minimum Descending Altitude, MDA)。圖 1.11-5 為該機最終進場階段飛航軌跡及事故地點，並摘錄該機座艙語音紀錄器部份抄件。

圖 1.11-3 事故班機完整飛航軌跡

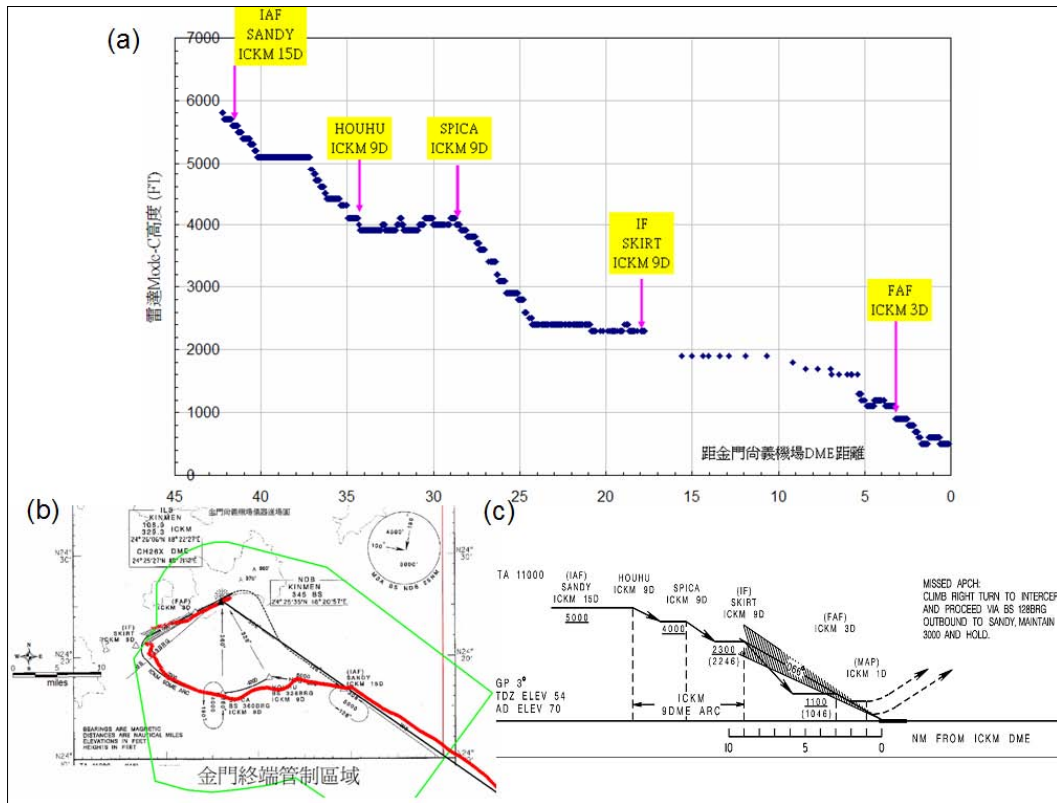
圖 1.11-4 該機於金門終端管制區域飛航軌跡及 Mode-C 高度
