# 國家運輸安全調查委員會

## 重大運輸事故 事實資料報告

1121024 石富砂石車台 9 線往北新澳隧道  
追撞停等車陣事故

報告編號：TTSB-HFR-24-05-001

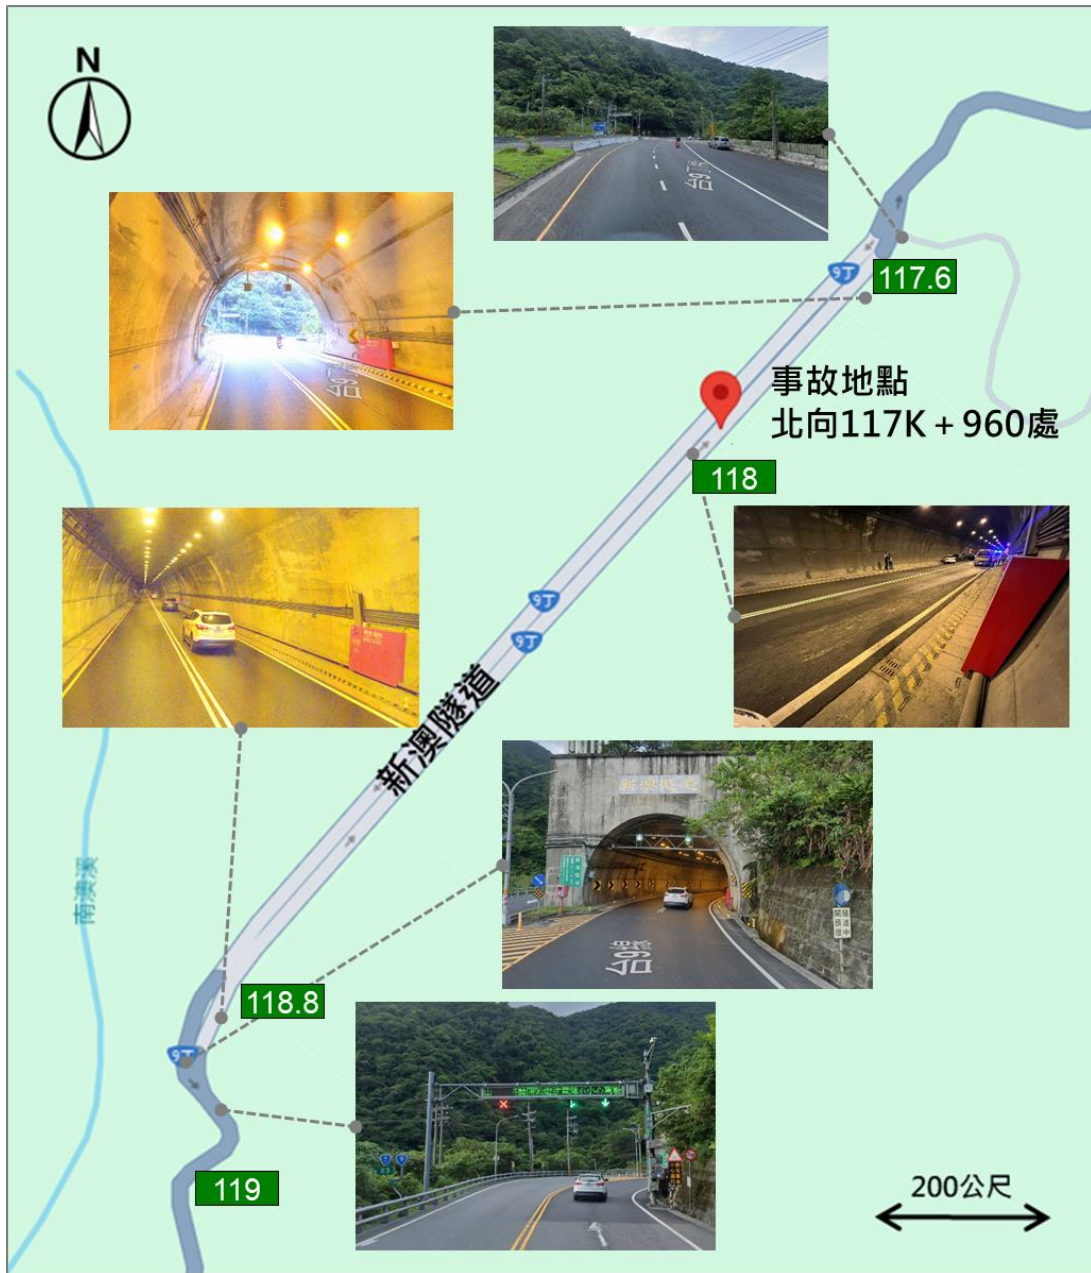
圖 1.8-1 新澳隧道前後路段車道配置及標線圖

1. 隧道北向里程為 118K+862 至 117K+595，全長 1,267 公尺，路面為瀝青混凝土鋪面。
2. 最低設計速率 30 公里/小時；隧道內速限 40 公里/小時。
3. 道路橫斷面：單向 2 車道、每車道寬度 3.25 公尺、內側外側路肩各 0.75 公尺。
4. 線形：縱坡度-1.7%至 6.0%、平曲線最小轉彎半徑 60 公尺、超高 3.6%至 6.4%。

5. 標線：路面邊線內側黃實線、外側白實線，中線為雙白實線。
