國家運輸安全調查委員會 重大運輸事故調查報告

1120509 臺鐵第 3121 次區間車於嘉義至水上站間撞及異物事故

調查報告編號： TTSB-ROR-24-05-001

發布日期： 民國 113 年 5 月

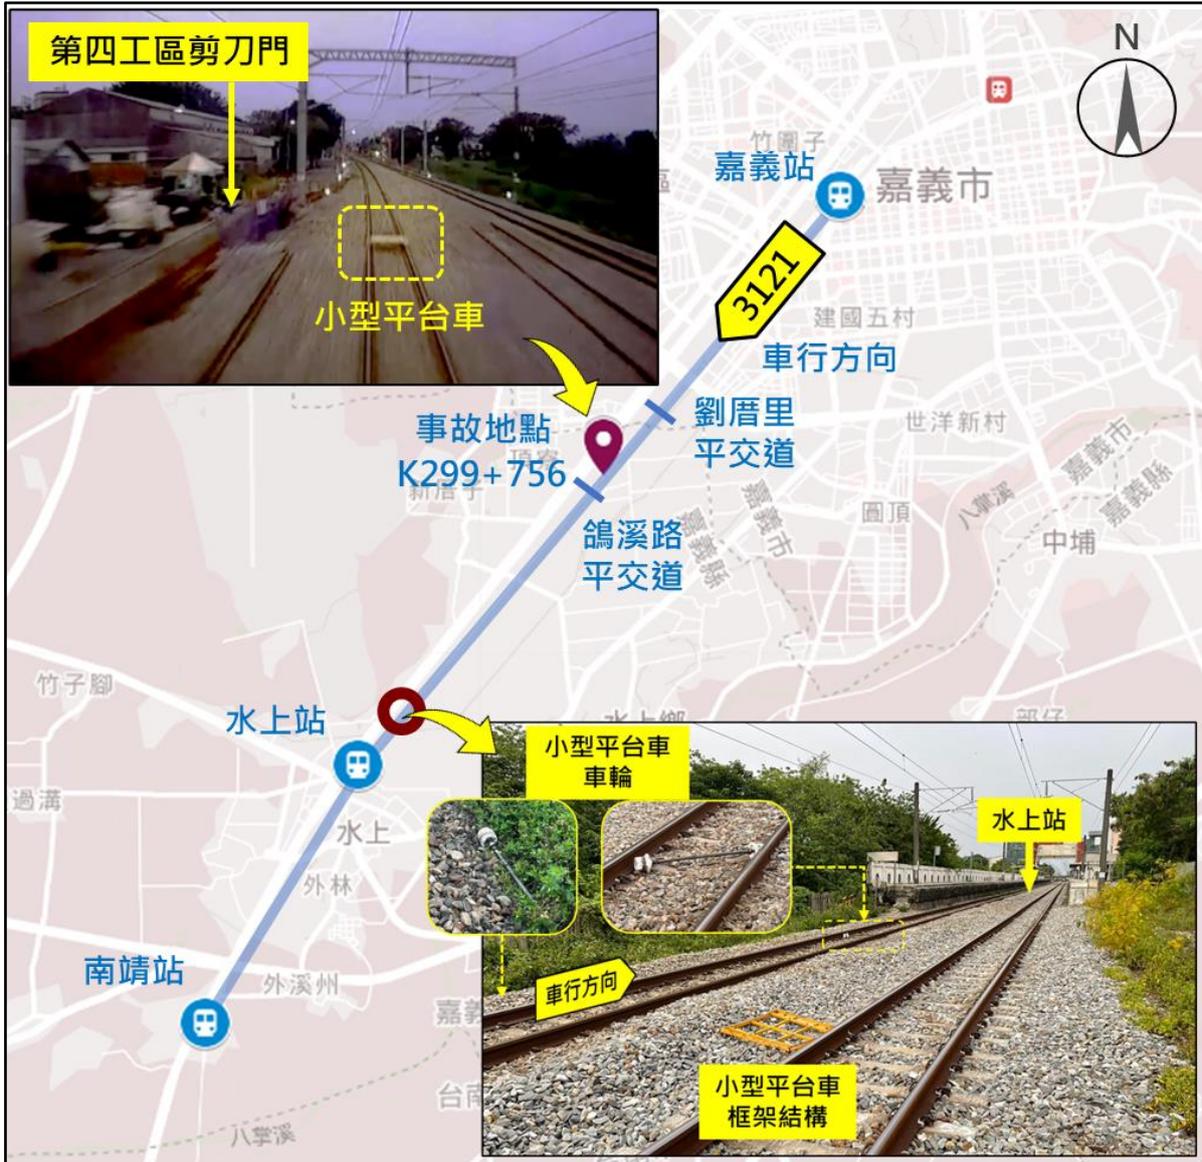
圖 1 事故列車運行路線及事故地點

民國 112 年 5 月 9 日約 0511 時，交通部臺灣鐵路管理局（以下簡稱臺鐵局）¹南下第 3121 次車（以下簡稱事故列車）行經嘉義至水上站間里程約 K299+756²處，撞及交通部鐵道局（以下簡稱鐵道局）中部工程處³（以下簡稱中工處）施工廠商完工後遺留在第四工區剪刀門旁軌道上之小型平台車，造成該列車主排障器斷裂，第 1 節及第 2 節車廂下方設備受損，小型平台車框架結構及 2 組車輪散落在近水上站附近軌道旁，該事故無人員傷亡。事故列車運行路線及事故地點如圖 1，事故現場示意及事故列車損壞情形如圖 2。

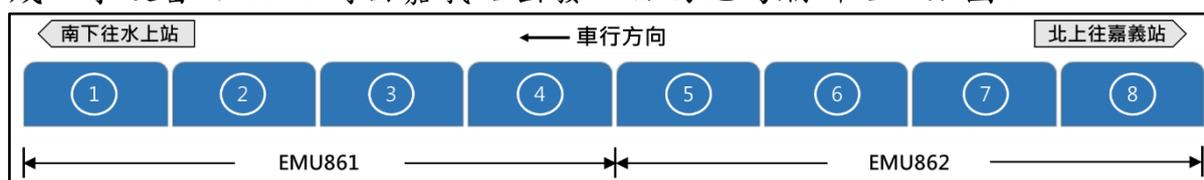
圖 3 事故列車編組

事故列車為 EMU800 型電聯車，由 EMU861 及 EMU862 共 8 節車廂組成。事故當日 0508 時由嘉義站出發，目的地為潮州站，如圖 3。

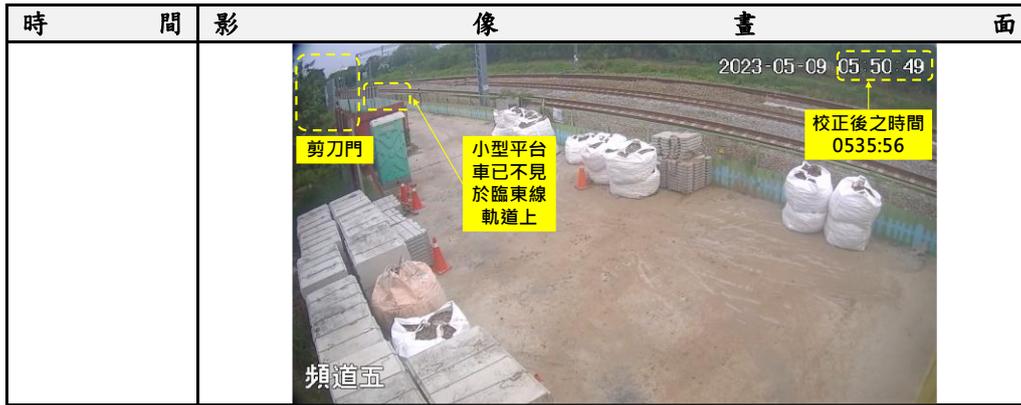
0353:22 時，施工廠商現場工程師自施工地點沿臨東線軌道旁電纜槽蓋巡檢，步行回到工區出入口，關閉剪刀門後離開，施工廠商完全撤離工區。施工人員完工撤離後，小型平台車仍停留於工區剪刀門旁之臨東線軌道里程約 K299+756 處。

<p>剪刀門</p> <p>現場遺留 小型平台 車於臨東 線軌道上</p> <p>頻道五</p>	2023-05-09 05:06:56 校正後之時間 0452:03

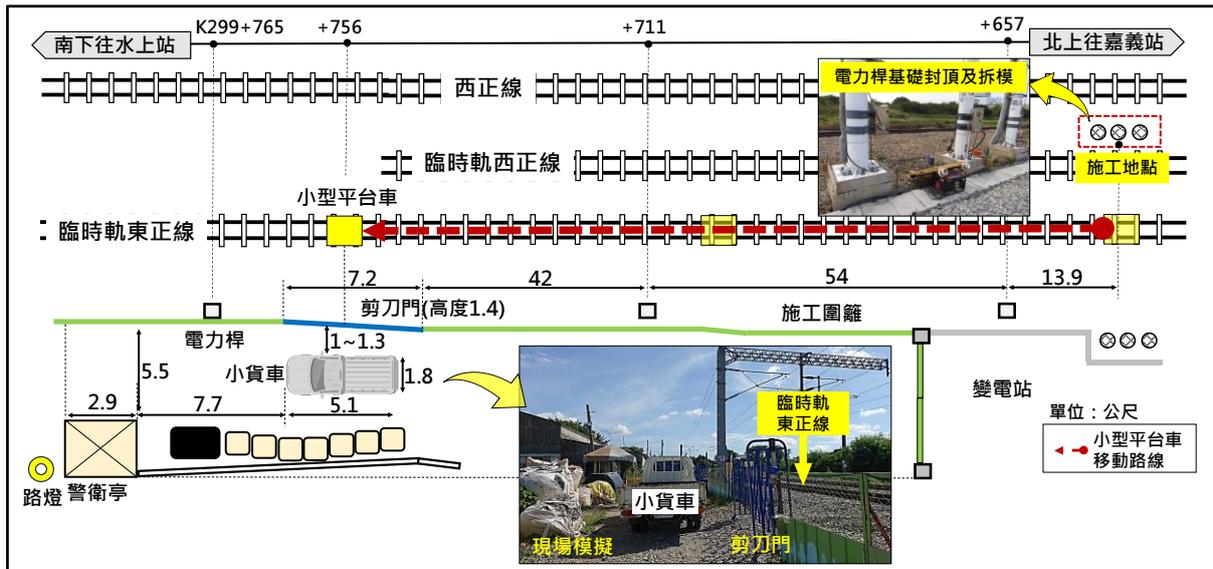
圖 13 模擬小貨車停放位置及量測結果

有關事故當日施工人員完工後小型平台車之移動路線，及小貨車停放位置，事故現場之量測結果如圖 13(施工地點距工區剪刀門約 110 公尺)。
