# 國家運輸安全調查委員會

## 重大運輸事故 事實資料報告

1121121 竹塘鄉公所幼童專用車樹腳村往東  
路口交岔撞事故

報告編號：TTSB-HFR-24-05-003

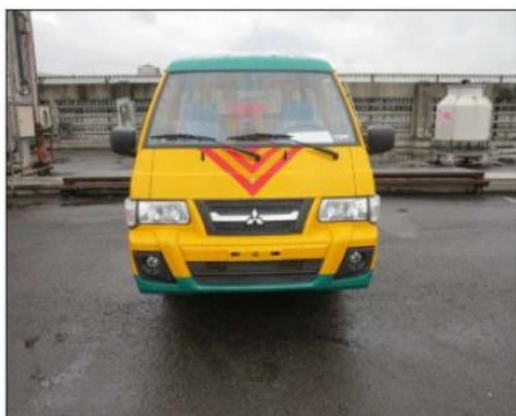
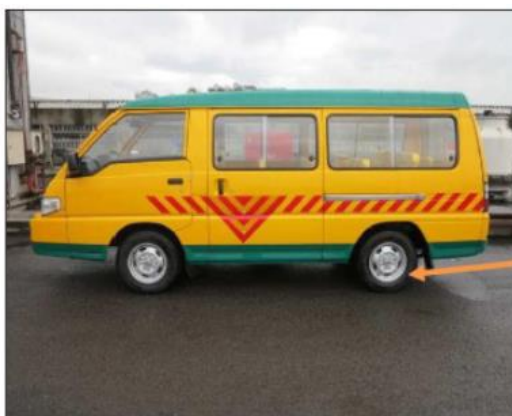
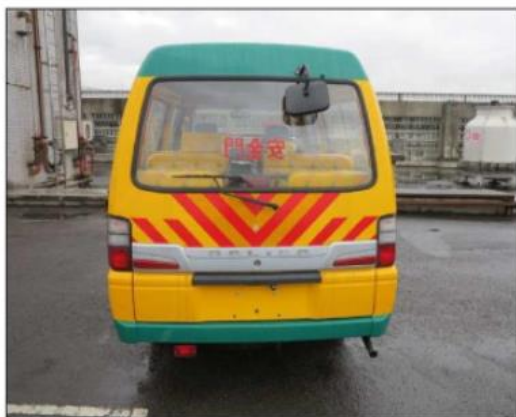
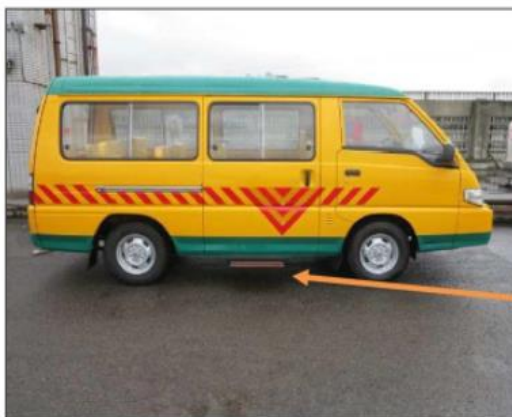
圖 1.3-1 事故 A 車完成車照片

輪  
圈  
仕  
樣  
選  
配

僅  
右  
側  
裝  
設  
階  
梯

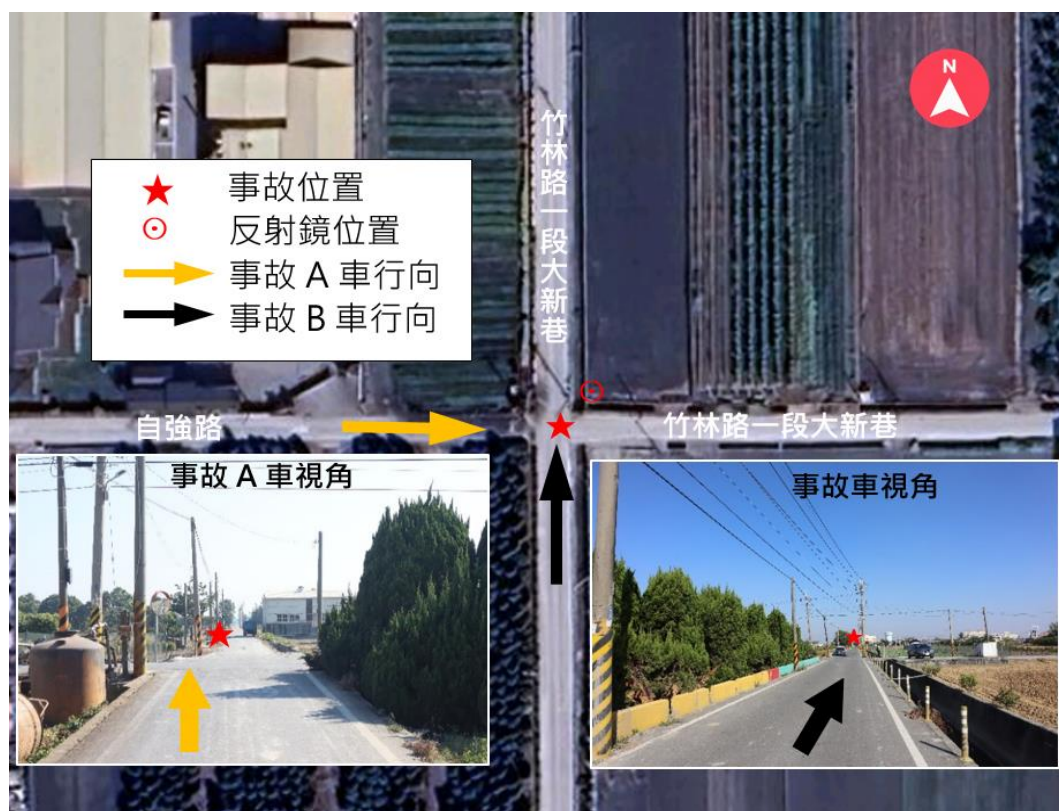
圖 1.8-1 事故地點圖

1. 速限：竹林路一段大新巷與自強路速限皆為 30 公里/小時。
2. 道路橫斷面：竹林路一段大新巷 1 車道雙向、車道寬度 4 公尺、兩側路肩 0.4 至 0.5 公尺；自強路 1 車道雙向、車道寬度 3 公尺、兩側路肩 0.2 至 0.4 公尺。
3. 路側防護設施：竹林路一段大新巷西側為混凝土護欄、東側為交通桿。自強路兩側無防護措施。
4. 標誌及標線：路面邊線白實線，自強路往東路口設置「慢」標字；路口東北角設置 1 面反射鏡。

依據及農業部農村發展及水土保持署「農路設計規範」，竹林路一段大新巷為農路等級 2 級，自強路為農路等級 3 級，其中農路 2 級設計速率為 20 公里/小時（事故 B 車行向），農路 3 級設計速率為 15 公里/小時（事故 A 車行向）。

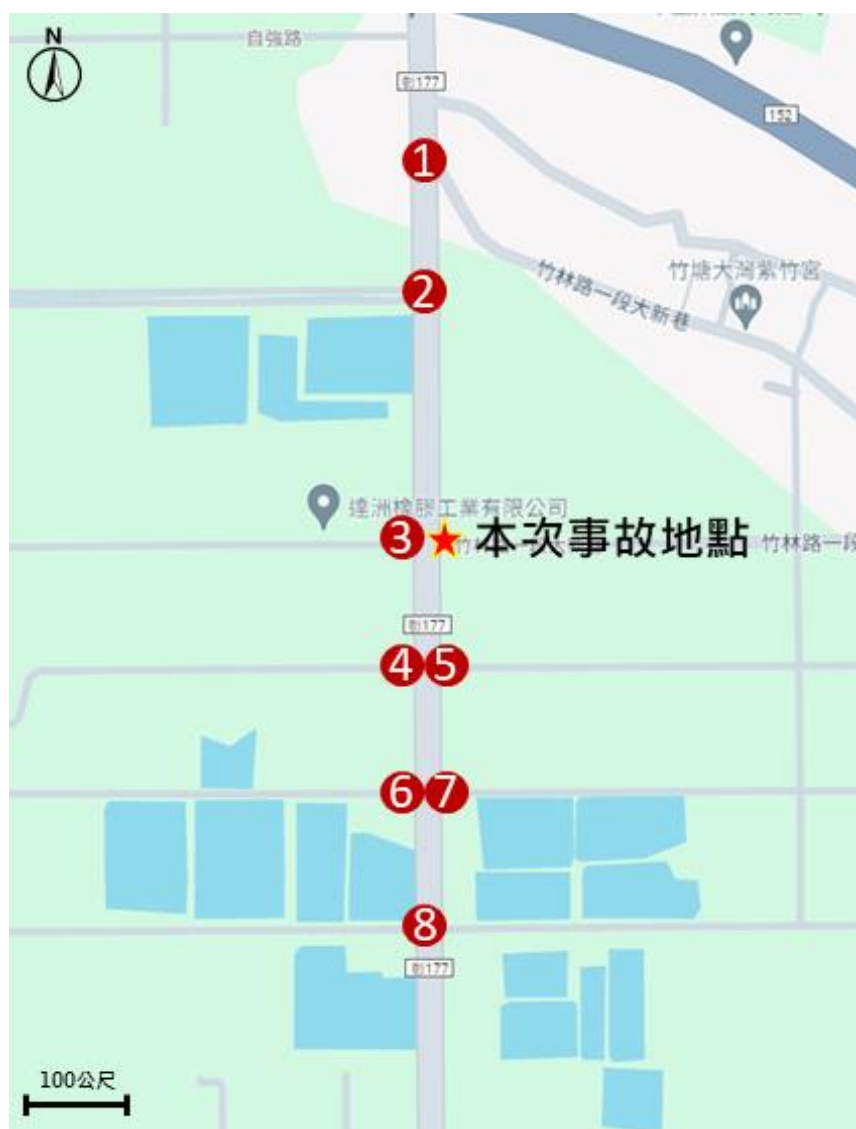
圖 1.8-2 事故路段近 5 年肇事位置分布

| 年度<br>時間 | 行向 | 車種 | 事故<br>類型 | 肇事原因 | 位置<br>標示 |
|---|---|---|---|---|---|
| 112/11/21<br>1611 時 | A 車-西往東<br>B 車-南往北 | 幼童車 (A)<br>自小客車<br>(B) | A2 | 未依規定讓車 | ★ |

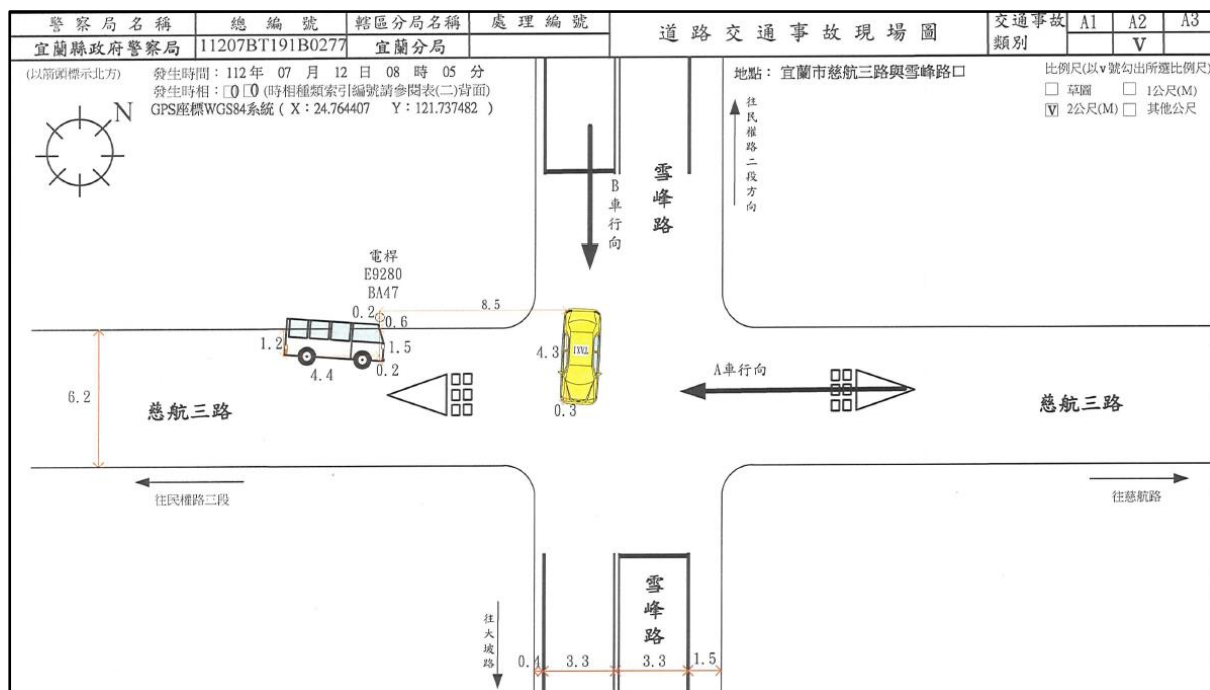
圖 1.8-3 宜蘭市幼兒園幼童專用車事故現場圖<sup>10</sup>

2. 肇事車輛：幼兒園幼童專用車、營業小客車。
3. 事故描述：幼兒園幼童專用車沿宜蘭市慈航三路西北向東南往宜蘭市方向行駛，營業小客車沿雪峰路西南往東北往礁溪方向行駛，於路口處發生交通事故，幼兒園幼童專用車遭撞擊後，轉向 180 度後翻覆，詳圖 1.8-3。
4. 傷亡人數：13 人輕傷（老師及 12 名學童）。
5. 行車速率：幼兒園幼童專用車車速 32 公里/小時，營業小客車車速 52 公里/小時。
6. 速限：慈航三路為 40 公里/小時；雪峰路為 50 公里/小時。
7. 道路寬度：慈航三路寬 6.2 公尺，雙向 1 車道；雪峰路寬 8.2 公尺，雙向 2 車道，車道寬 3.3 公尺，路肩寬 0.1 至 1.5 公尺。路口無遮蔽物，視距良好。
8. 標誌標線：慈航三路未劃設車道線，臨路口劃設減速標線及倒三角讓路標線，為支道；雪峰路路面邊線白實線，中央為分向限制線（雙黃線），臨路口繪製減速標線；路口北側轉角處設置 1 面反射鏡。

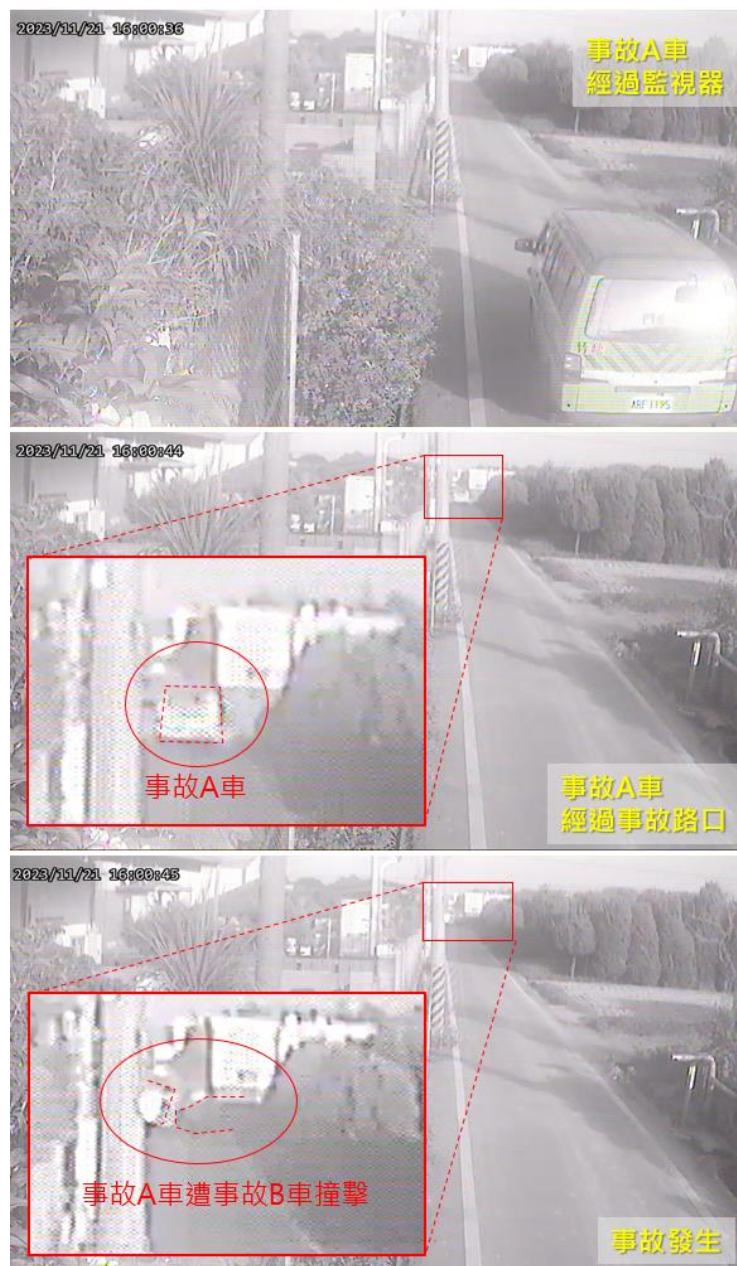
圖 1.9-6 民宅監視器事故發生時紀錄畫面

依據彰化縣政府警察局提供事故現場周邊民宅監視器影像，事故 A 車於事故發生當時之影像如圖 1.9-6。
