# 國家運輸安全調查委員會

## 重大運輸事故 調查報告

豐樂公園站撞及外物事故

報告編號：TTSB-ROR-24-06-001

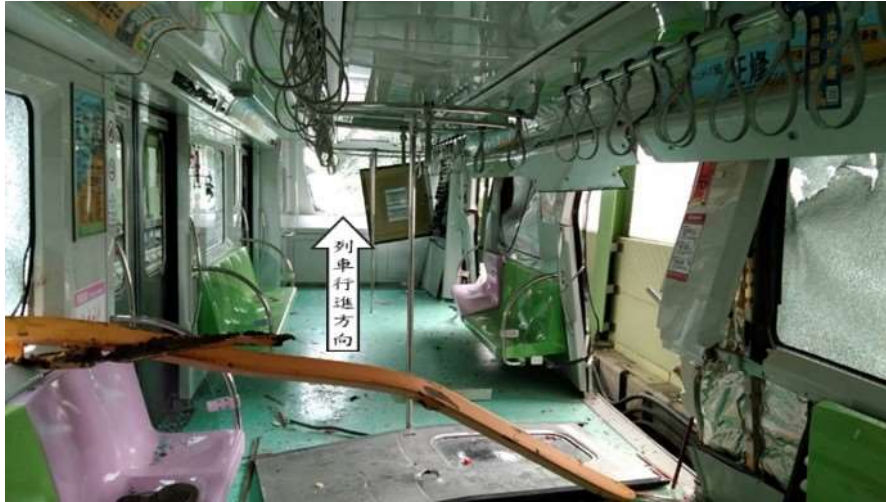
圖 1.1-3 列車車門脫落

民國 112 年 5 月 10 日，臺中捷運股份有限公司（下稱臺中捷運）一列由北屯總站往南開往高鐵臺中站之列車（下稱事故列車），由編號 03 及 04 兩節車廂組成，載有隨車站務員 1 名及乘客 47 名，約 1227 時在豐樂公園站與大慶站間之下行軌道運轉中，撞及侵入軌道之塔式起重機桁架，造成列車車頭毀損及運行方向右側車門脫落。本次事故造成 1 名乘客死亡，15 名人員受傷（包括 1 名隨車站務員及 14 名乘客）。

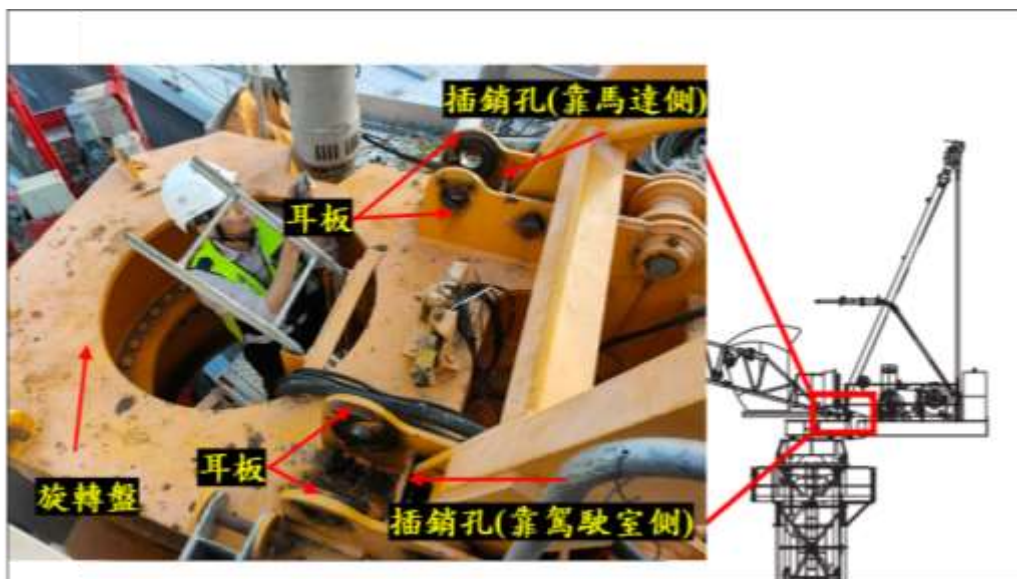
圖 1.1-8 塔式起重機桁架根部與旋轉盤接合處之插銷孔

在進行塔式起重機桁架與旋轉盤之分離作業時，嘉源工程人員於移除桁架根部與旋轉盤耳板間之插銷後，以棘輪扳手置於插銷孔暫時固定，因棘輪扳手之手柄尺寸比插銷孔徑小，桁架根部即略為上浮，未能與耳板保持平行而無法順利鬆脫，嘉源工程人員遂指揮宇球公司人員，以旋轉拆除機方式調整塔式起重機桁架之角度。過程中作業人員可能以斜拉方式吊升塔式起重機桁架，且拆除機捲揚鋼索與塔式起重機桁架吊點產生之斜拉角度超過極限斜拉角，導致拆除機桁架多處桿件承受到足以彎折或挫曲之壓力而發生挫曲斷裂。塔式起重機桁架在失去拆除機拉力支撐後墜落至文心南路上，部分桁架於 1227:03 時侵入臺中捷運軌道區。

人員隨後進行塔式起重機桁架根部與旋轉盤間之固定插銷移除作業，嘉源工程人員先將靠近駕駛室側之固定插銷退出插銷孔，如圖 1.1-8，再以棘輪扳手置於根部插銷孔暫時固定，以防止桁架瞬間脫離塔式起重機根部插銷孔而上下搖晃，如圖 1.1-9，後續再將靠近馬達側之固定插銷退出插銷

孔，此時桁架根部略為上浮。

1. 明確規範吊掛操作人員於操作塔式起重機時，應遵守「起重升降機具安全規則」，不得以搖撼或拖拉物件等不當方式從事起重作業，避免以斜拉方式吊掛物件，導致桁架不當受力而挫曲斷裂。

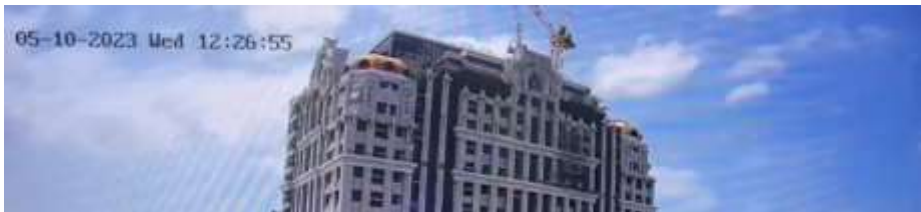
圖 1.1-12 桁架挫曲斷裂及墜落之影像

依影像資料，1226:53 時，拆除機桁架開始發生破壞，1226:54 時，塔式起重機桁架前部開始下墜，1226:55 時，拆除機桁架持續挫曲並向拆除機方向傾倒，塔式起重機桁架前部持續下墜，1226:56 時塔式起重機桁架根部上浮與旋轉盤脫離並持續下墜，1226:57 時，拆除機桁架前部撞及建築物外牆，且遭塔式起重機桁架根部撞及後掉落於建築物頂樓如圖 1.1-11，塔式起重機桁架前部撞及建築物外牆持續下墜，相關時序如圖 1.1-12。依現場建築物於低層樓之造型外牆受損情形，如圖 1.1-13，顯示塔式起重機桁架墜落至低層樓時曾撞及建築物造型外牆，最後掉落並橫跨於文心南路上。依豐樂公園站月台影像紀錄顯示，約 1227:03 時塔式起重機部份桁架侵入臺中捷運並橫跨於正線上，距豐樂公園站第 2 月台南端約 95 公尺。

| 時間 | 桁架挫曲斷裂及墜落情形 |
|---|---|
| 1226:55 | <ol style="list-style-type: none"> <li>1. 拆除機桁架持續挫曲並向拆除機方向傾倒。</li> <li>2. 塔式起重機桁架前部持續下墜。</li> </ol> |

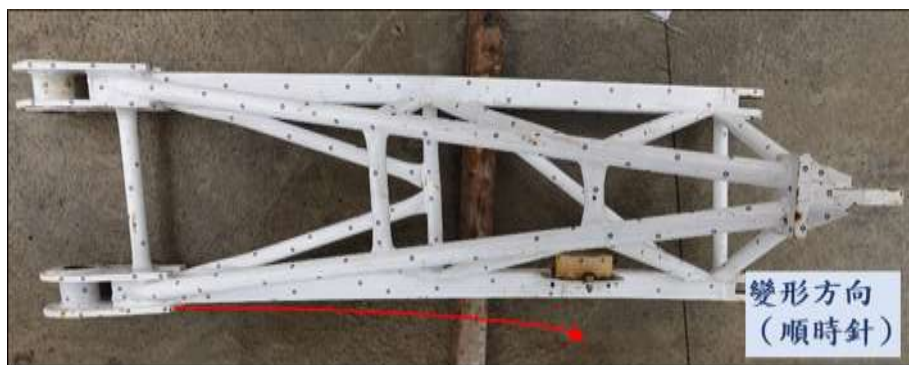
圖 1.3-6 拆除機桁架第 1 節照片

為了解桁架受破壞情形，專案調查小組前往宇球公司桃園工廠進行拆除機桁架殘骸檢視並依序還原其原始排列位置。發現拆除機桁架彎曲斷裂處位於第 4 及 9 節，如圖 1.3-5 所示；目視檢查第 1 節有受力變形跡象，如圖 1.3-6 所示。專案調查小組將拆除機桁架第 1、2、4、8 節及塔式起重機桁架第 1 節根部、其旋轉盤上之耳板（即接合桁架與旋轉盤之插銷孔）進行高精度掃描，以數位資料保存以利後續分析。

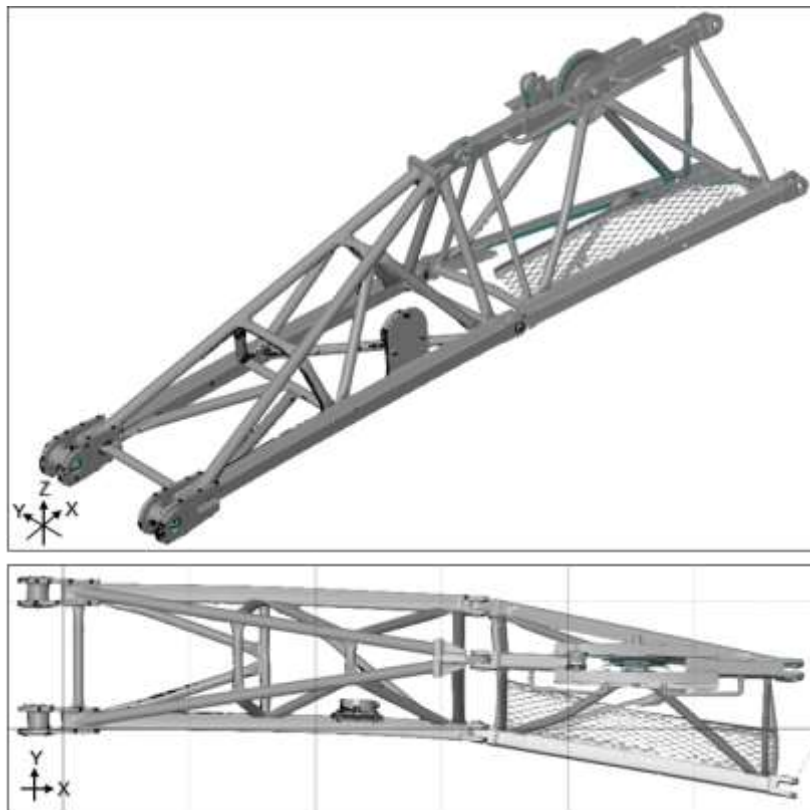
圖 1.3-7 第 1 節與第 2 節接合結果（圖上）及俯視圖（圖下）

經檢視拆除機桁架第 8 節未有明顯損害，故以第 8 節為標準件與各節塊比對。利用第 1 節與第 2 節接合，第 2 節與第 8 節疊合比對，可發現桁架呈順時針方向變形，如圖 1.3-7 至 1.3-9 所示，各節損害情形及掃描比對結果依序描述如下：

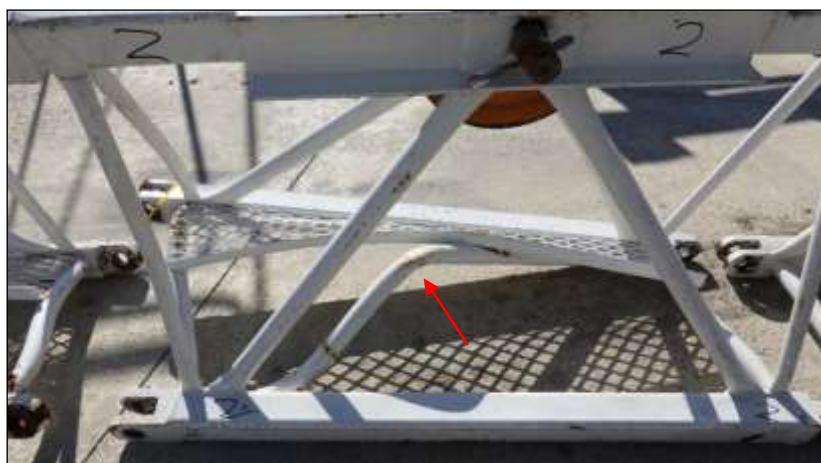
圖 1.3-10 第 2 節水平斜桿突起變形

2. 第 2 節下弦桿受力變形、水平斜桿突起變形，如圖 1.3-10 所示，與第 3 節桿件之接合處變形，如圖 1.3-11 所示；
3. 第 3 節下弦桿變形、左下弦桿處有撞擊痕跡，如圖 1.3-12 所示；
4. 第 4 節扭曲變形，上弦桿彎折斷裂且斷面呈現頸縮現象<sup>8</sup>、右下弦桿扭曲變形，左下弦桿彎折斷裂且斷面呈現頸縮現象，如圖 1.3-13 所示；
5. 第 9 節上弦桿彎折斷裂且斷面呈現頸縮現象，左下弦桿與第 10 節之接合處變形，如圖 1.3-14 所示。

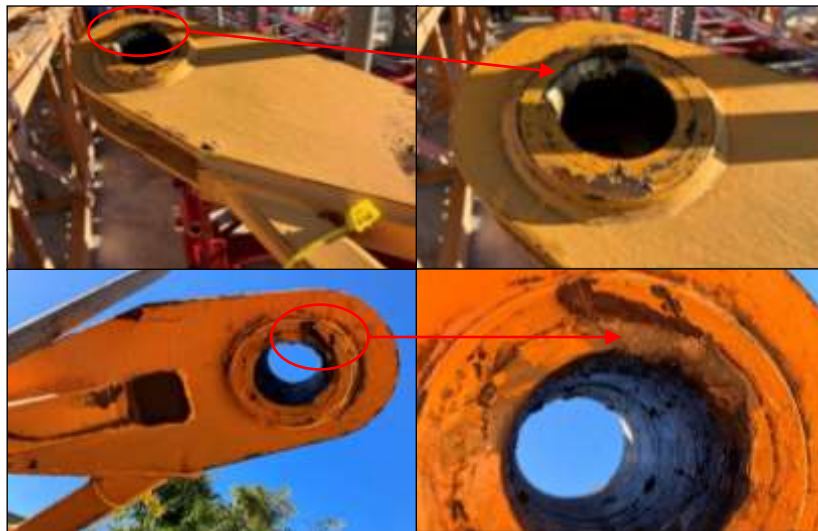
圖 1.3-16 桁架第 1 節左根部（靠駕駛側）擠壓變形

將塔式起重機桁架第 1 節根部與耳板接合，發現左耳板（靠駕駛側）及連接之桁架第 1 節根部變形（逆時針方向），如圖 1.3-15 所示；而左根部插銷孔有擠壓變形，如圖 1.3-16 所示，右根部（靠馬達側）無明顯損傷。

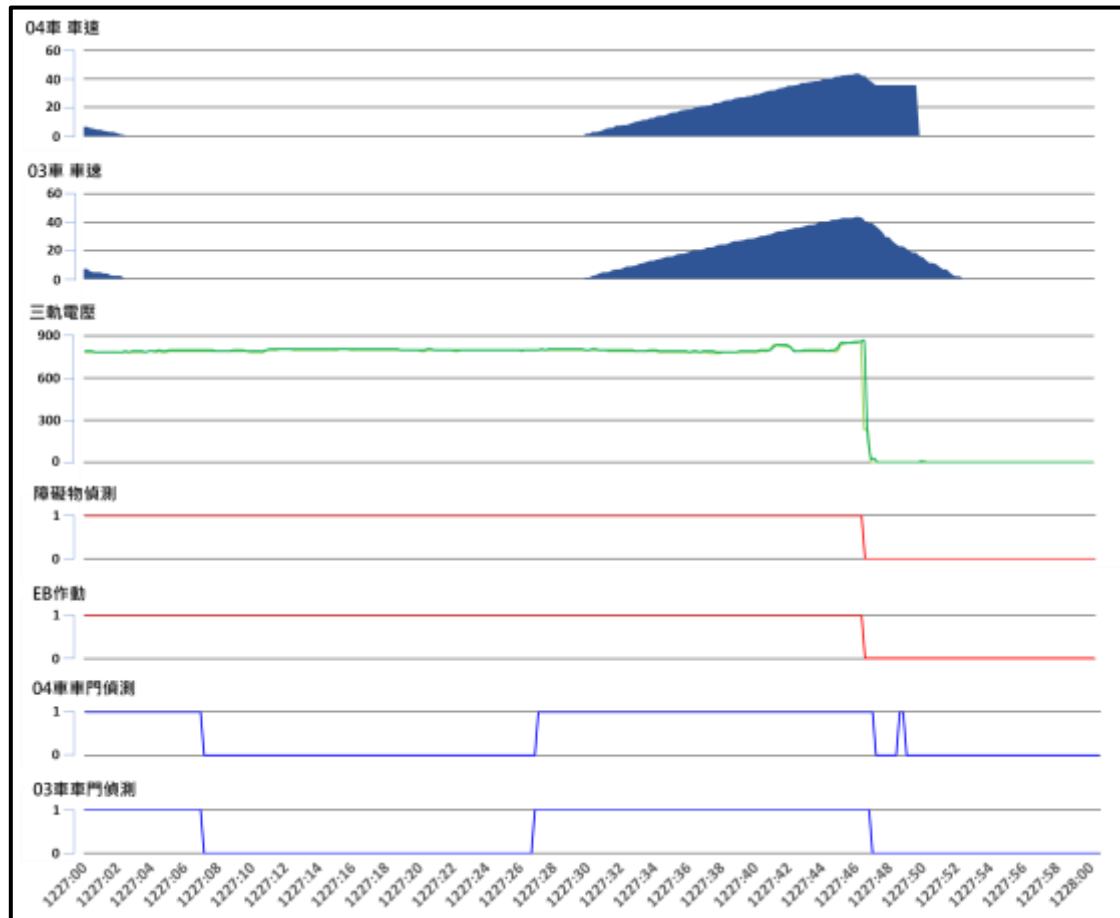
圖 1.12-1 事故列車列車管理系統（TMS）工作紀錄

事故列車自停靠豐樂公園站至列車斷電間之故障事件紀錄彙整內容，詳附錄 18。依據列車管理系統（TMS）工作紀錄顯示，事故列車 1227:03 時停靠豐樂公園站至 1227:29 時發車過程間，第三軌電壓維持在約 800V。列車於 1227:29 時發車，車速穩定增加，於 1227:46 時 04 車廂障礙物偵測裝置觸發及緊急煞車（Emergency Brake, EB）作動，於該秒鐘內第三軌電壓由 876V 降至 264V 再降至 0V，此秒鐘內的最高車速紀錄為 43.5 公里/時，1227:47 時 04 車廂開始有車門釋放把手作動等記錄，1227:49 時 04 車廂車速已無法被偵測，另由 03 車廂車速紀錄顯示，1227:51 時 03 車廂開始有車門系統重大故障記錄，1227:52 時車速降至 0 公里/時。

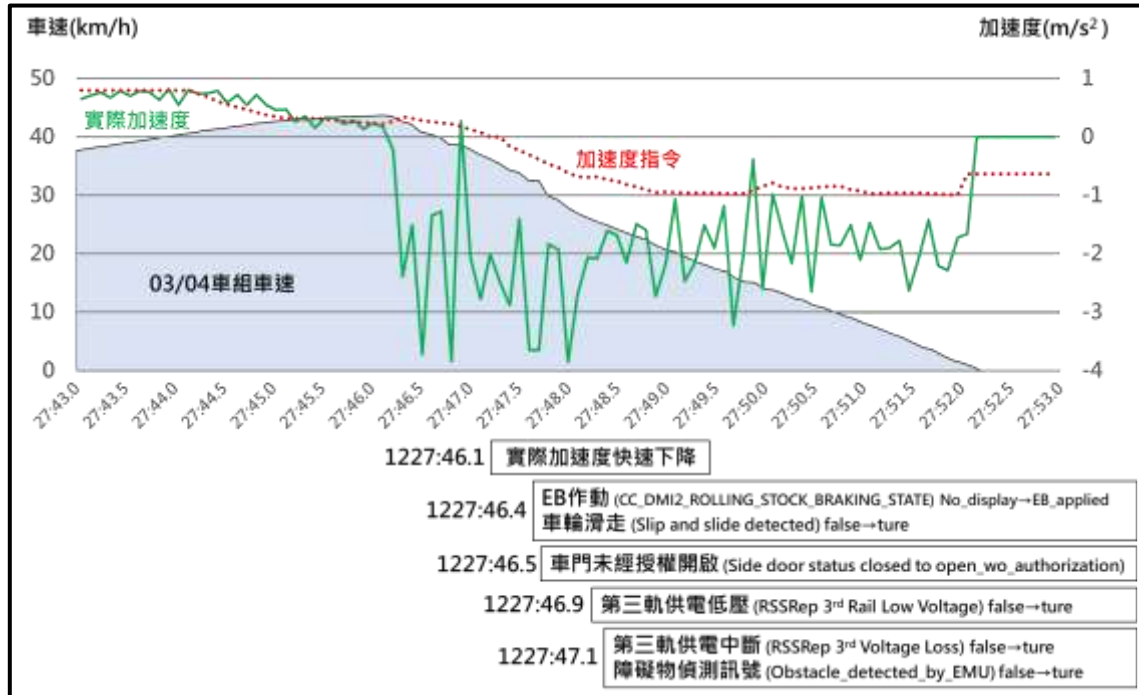
圖 1.12-3 事故期間事故列車 CC 重點紀錄

檢視 1227:43 時至 1227:53 時之間 CC 細部資料，如圖 1.12-3，1227:46.1 時事故列車實際加速度值快速下降，並依序開始產生有：車輪滑走、車門未經授權開啟及第三軌供電低壓等情形，1227:47.1 時產生第三軌供電中斷、障礙物偵測訊號<sup>18</sup>。

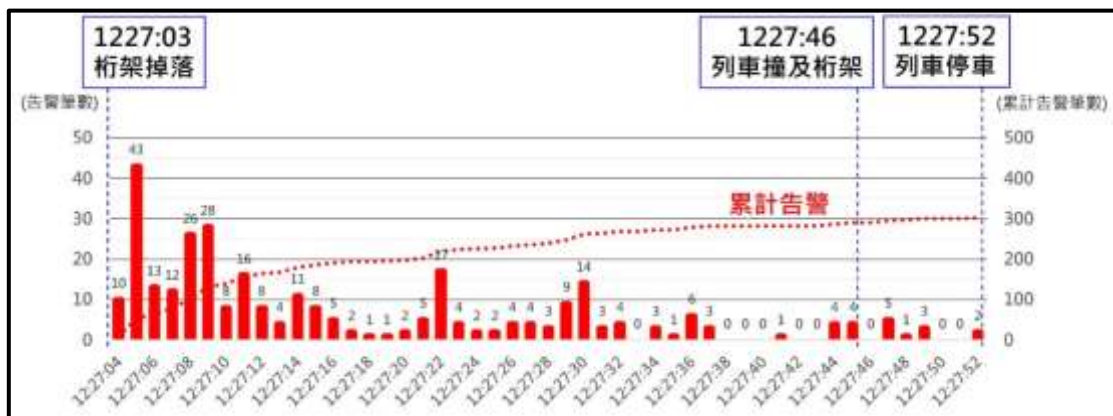
圖 1.12-4 事故當日 1227:04 時至 1227:52 時電力告警筆數

臺中捷運設有電力監控及資料擷取系統（PWR SCADA），用以監控電力供應情形，並提供電力設備操作之介面。在 PWR SCADA 工作站中設置有警報檢視器，可將告警內容進行篩選及匯出，經調閱事故當日行控中心 PWR SCADA 告警紀錄，自 1227:03 時桁架掉落於軌道後，於 1227:04 時開始出現 10 筆電力告警，後續逐秒陸續出現有多筆電力告警，如圖 1.12-4，至 1227:52 時事故列車撞及桁架停車之過程間，計有 302 筆電力告警，包括臺中捷運系統全線各站、各變電站、行政大樓及機廠等電力設備範圍。

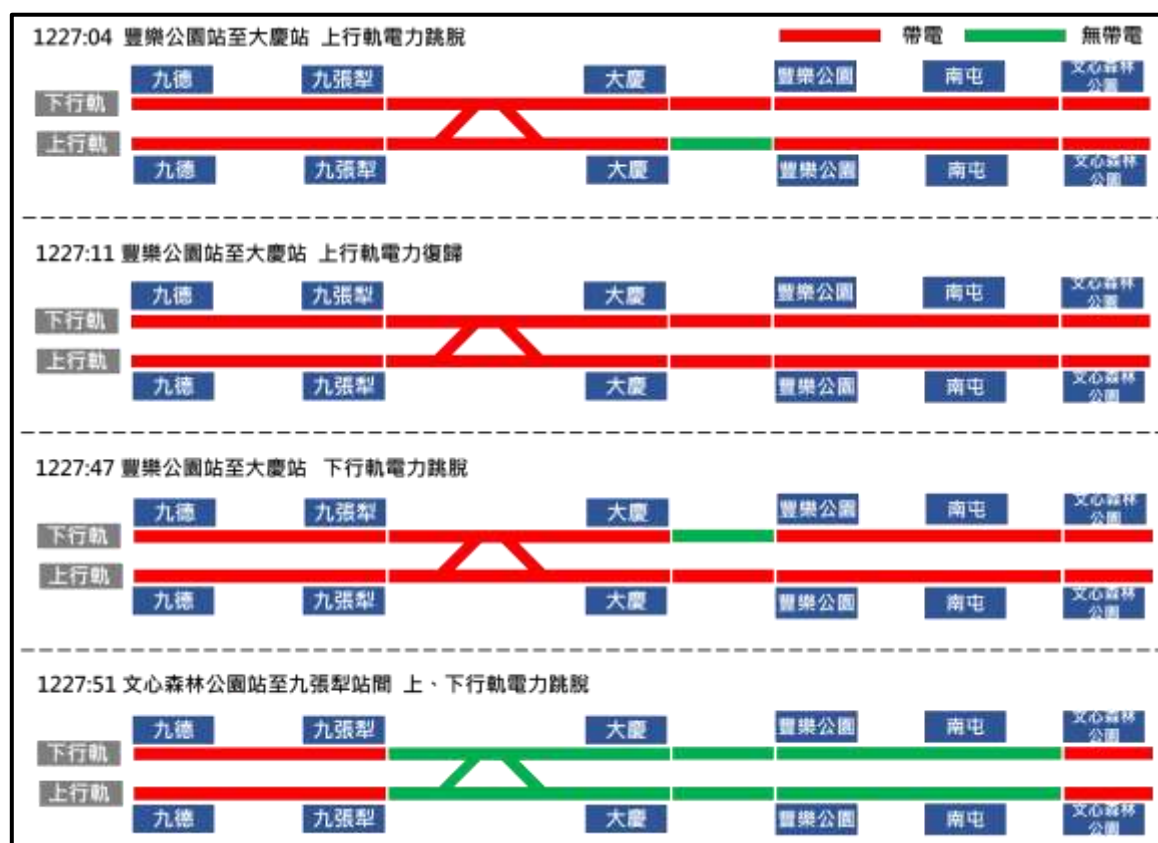
圖 1.12-5 本次事故第三軌供電狀況時序圖

本次事故列車屬下行列車，檢視下行軌道之第三軌電力設備（包含 172\_FD1、172\_FD3）有發生故障跳脫之告警，係於 1227:47 時才開始產生，此已是列車撞及桁架後之時間，後續開始有「DN Track - Power OFF」、「UP Track - Power OFF」及「Enter step 1 Opening」等不同範圍之電力斷開告警紀錄，其範圍由文心森林公園站以南至九張犁站以北間，1227:51 時上述範圍內包含上、下行第三軌均斷電完畢。本次事故第三軌電力供應時序彙整如圖 1.12-5。

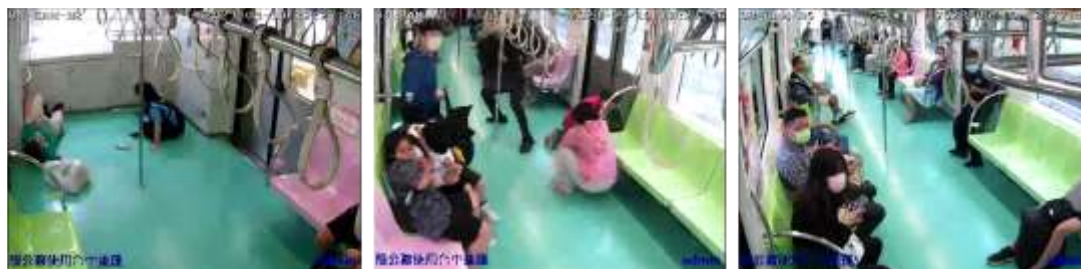
1227:46 事故列車撞及桁架

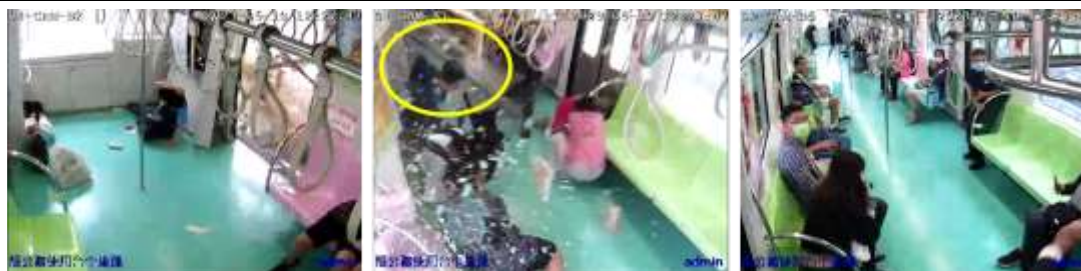
1227:47 事故列車撞及桁架後 1 秒，桁架組件侵入 04 車廂

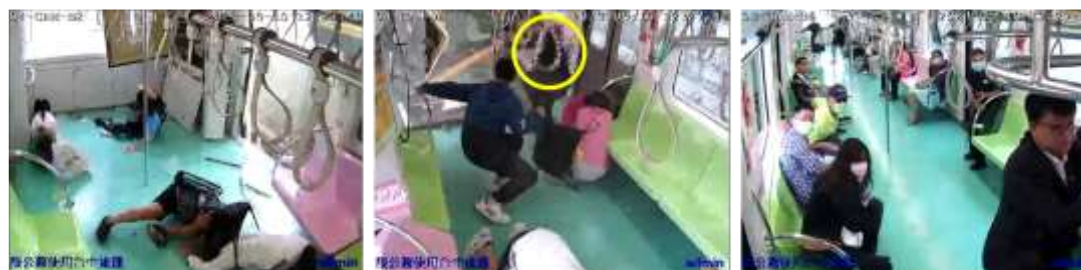
1227:48 事故列車撞及桁架後 2 秒，桁架組件撞及 04 車廂一名旅客

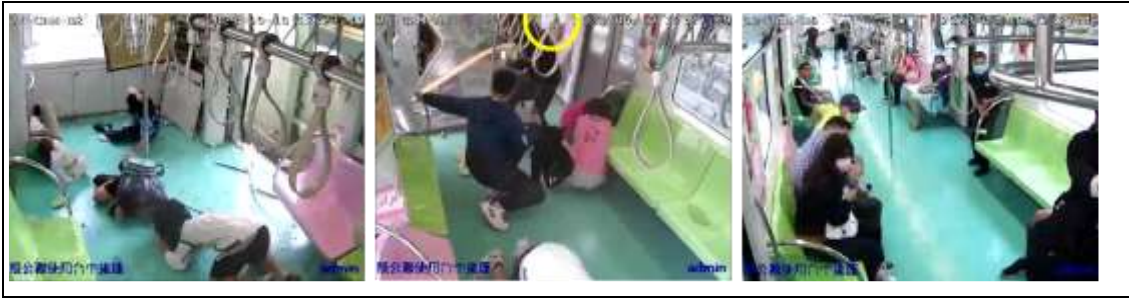
| <p>1227:49 事故列車撞及桁架後 3 秒，04 車廂一名旅客受桁架撞及，由行進方向左側窗戶翻落出車廂外</p> |

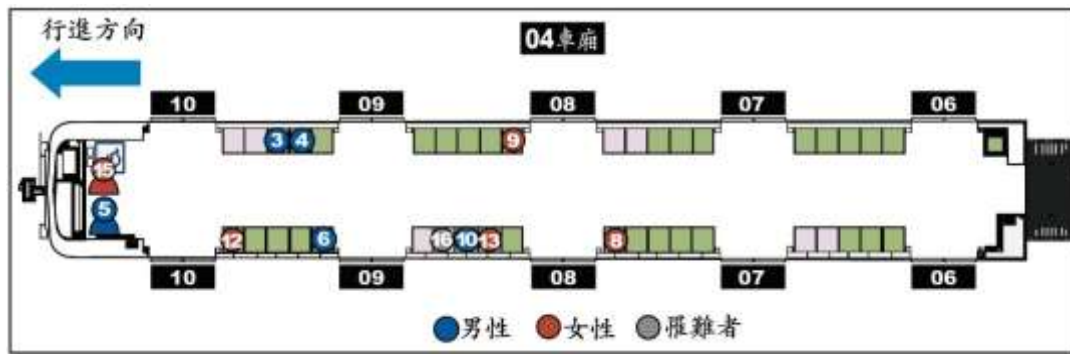
圖 1.14-1 傷亡人員位置圖

本事故造成 1 人死亡，15 人受傷，傷亡人數總計為 16 人。受傷人員傷勢情形如表 1.14-1，除 5 位受傷乘客未接受訪談無法確認位置外，罹難者與其餘受傷人員位置如表 1.14-1 及圖 1.14-1。受傷人員 15 人皆為輕傷，大部份傷勢係因事故時車身晃動，人員跌倒撞及車內設施或窗戶碎片噴飛肇致頭部與四肢之擦挫傷、撕裂及割傷等。

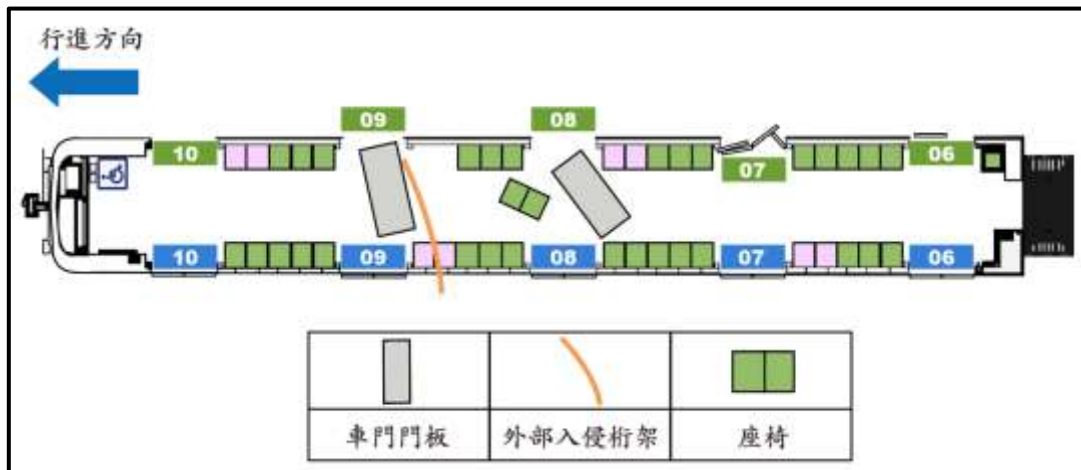
圖 1.15-4 04 車廂內部損壞狀況示意圖

- (3) 座椅：行進方向右側 08 及 09 號車門間 2 張座椅及隔板扶手受桁架撞及後脫離車體，散落於車廂走道，其餘座椅無損壞。
- (4) 車廂內部：前端擋風玻璃龜裂；前端右側上緣蓋板及設備櫃蓋板掀起；左側車門門框、窗框皆無損壞，右側車門門框、窗框均因與軌道障礙物撞及後產生擠壓、破裂、變形；天花板及地板無損壞，前半段（於 07 至 09 號車門間）地板留有車門門板、殘骸、座椅散落車廂走道；桁架由右側 09 號車門侵入車廂，穿透左側 08 及 09 號車門間之車窗；車廂內部損壞情形，如圖 1.15-3。

04 車廂內部損壞狀況示意圖，如圖 1.15-4。

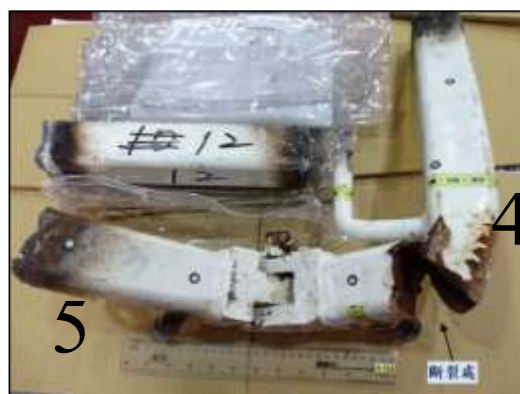
圖 1.18-2 送檢測樣品

使用分光分析儀進行拆除機桁架第 4 節斷裂處弦桿，及第 12 節未斷裂處弦桿之材料成分分析，結果如表 1.18-1 所示，其結果顯示此弦桿之材料成分符合低合金高強度結構鋼 Q345B 材質規範。

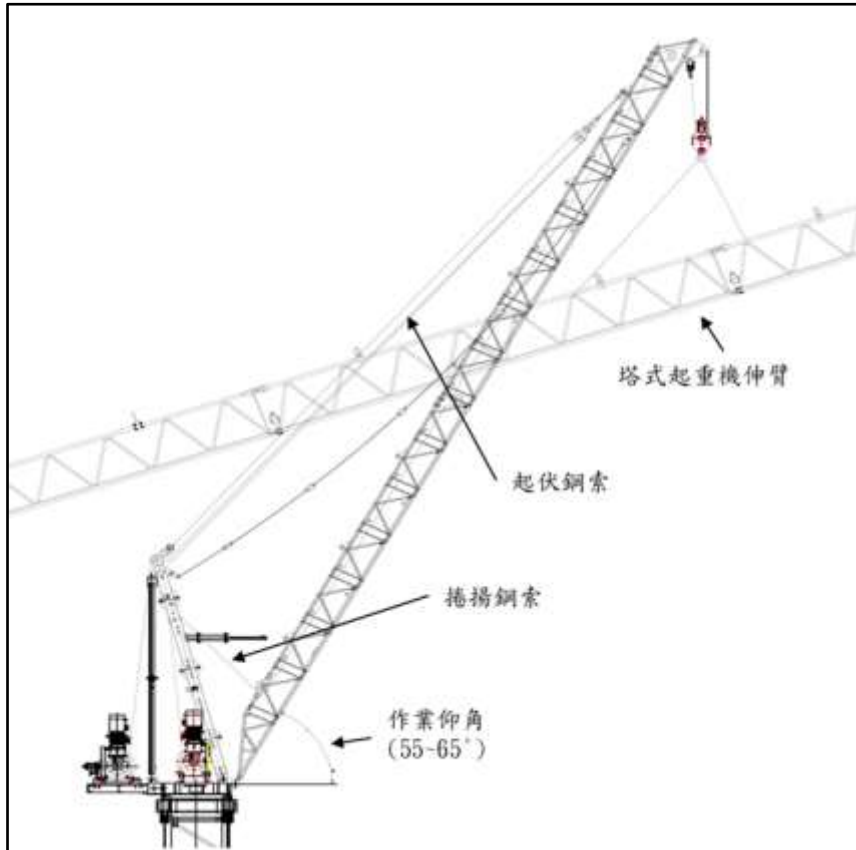
圖 1.18-8 事故當時拆除機作業仰角示意圖

拆除機桁架在不同作業仰角會有不同的工作半徑，所對應的負載性能亦有所不同，即仰角越大，工作半徑越小，負載重量越重。事故當時拆除機桁架的作業仰角約介於  $55^{\circ}$  至  $65^{\circ}$  之間，如圖 1.18-8 所示。本模擬針對同一負載條件，採  $55^{\circ}$ 、 $60^{\circ}$  及  $65^{\circ}$  三種作業仰角，並搭配垂直吊重、垂直吊重併旋轉盤旋轉及垂直吊重併捲揚鋼索斜拉等三種不同使用情境進行分析。

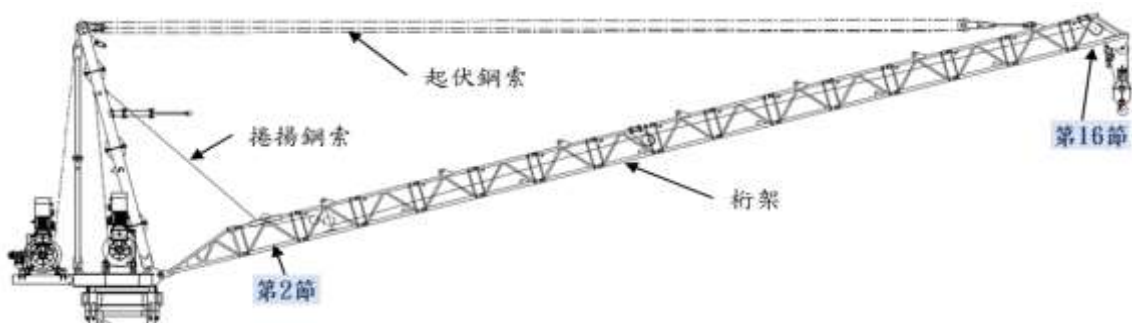
圖 1.18-9 拆除機吊臂之鋼索系統

拆除機吊臂含有兩種鋼索系統，分別為捲揚鋼索與起伏鋼索，如圖 1.18-9 所示。捲揚鋼索係用以承受吊升作業時被吊物之重量，於桁架第 16 節處透過滑輪組與吊鉤連結，並於桁架第 2 節上弦桿處通過另一滑輪，使其轉折至塔頭與捲揚馬達相連；捲揚鋼索於第 16 節及第 2 節受力情況，分別如圖 1.18-10 及 1.18-11 所示。起伏鋼索則係用以改變桁架之作業仰角，於第 15 節上弦桿處與桁架相連，並於另一端與起伏馬達相連。

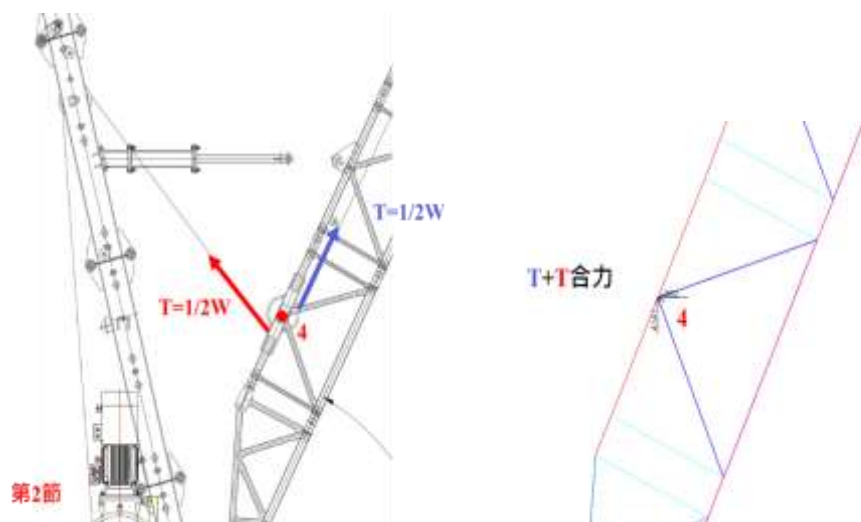
圖 1.18-11 拆除機桁架第 2 節受力示意圖（以作業仰角  $65^\circ$  為例）

依應力模擬分析結果顯示，拆除機桁架第 1 節至第 4 節之右下弦桿為受力較大區域，因桁架第 1 節為吊臂根部，其設計之結構強度較強，但捲揚鋼索係經過桁架第 2 節上弦桿的滑輪連接至捲揚馬達，故桁架第 2 節需再承受捲揚鋼索的張力，成為桁架應力最大之區域。因此當拆除機於吊升作業產生斜拉角並超過極限斜拉角時，拆除機桁架即由第 1 節與第 2 節連接處發生初始塑性變形，並於連接處產生偏擺角度，接著桁架第 2 節之右下弦桿、水平斜桿及與第 3 節連接處發生嚴重塑性變形，其餘各節桿件接續彎曲變形造成桁架結構出現連鎖破壞，最終導致桁架第 4 節桿件因而承受更大之軸壓力而產生挫曲斷裂。

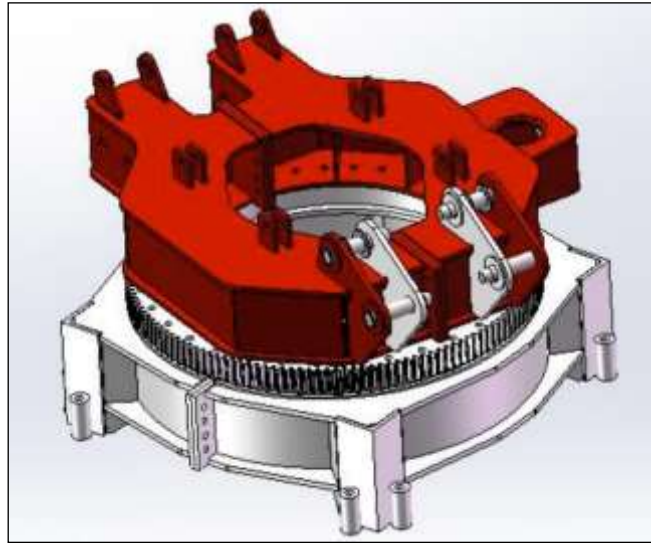
圖 1.18-12 拆除機之旋轉盤<sup>28</sup>

拆除機旋轉盤可使桁架進行旋轉作業，如圖 1.18-12 所示。旋轉盤可輸出之最大扭矩為 15,580 牛頓米，依據最大扭轉力=工作半徑×水平力之關係，可計算出不同仰角下，拆除機旋轉盤能提供之最大水平力，如表 1.18-3 所示。

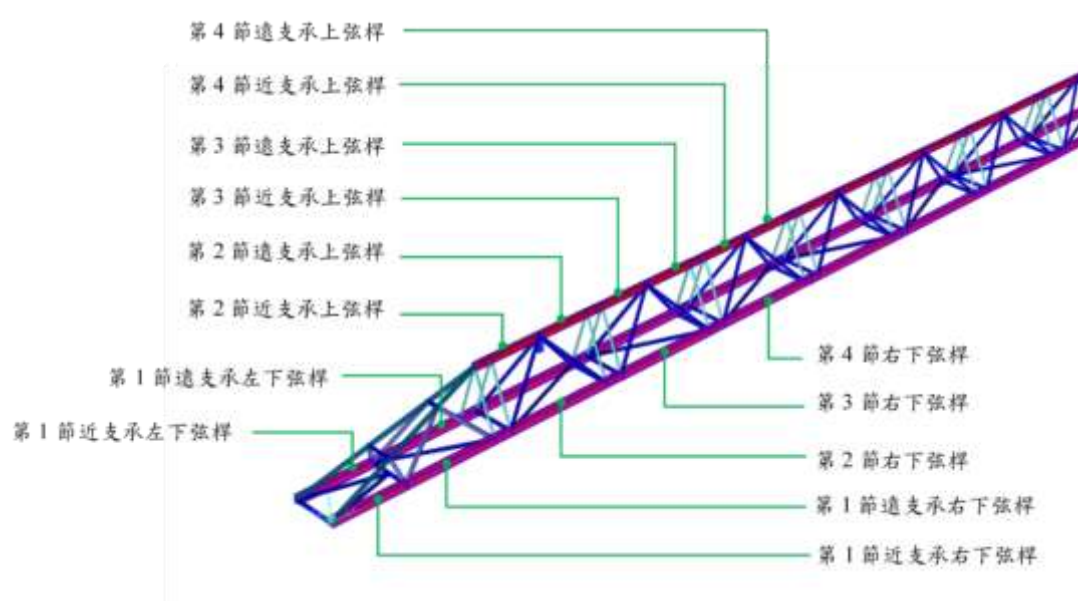
圖 1.18-13 桁架之上、下弦桿命名方式

本案拆除機桁架為一複合式桁架結構，主要由上弦桿及下弦桿（左、右下弦桿）搭配斜桿構成，由於上、下弦桿為主要結構，其結構強度大於其他桿件。此外，各節桁架間相鄰之弦桿皆以插銷連接，並以傳遞軸力為主。上、下弦桿命名方式，如圖 1.18-13 所示。

本模擬考量起伏鋼索與桁架間之結構行為，以及桁架結構發生變形造成之彎矩效應。結果顯示桁架受應力較大處位於桁架第 1 至 4 節之右下弦桿，以正值表示拉力，負值表示壓力。以下節錄受力較大之桁架第 1 至 4 節應力模擬結果：

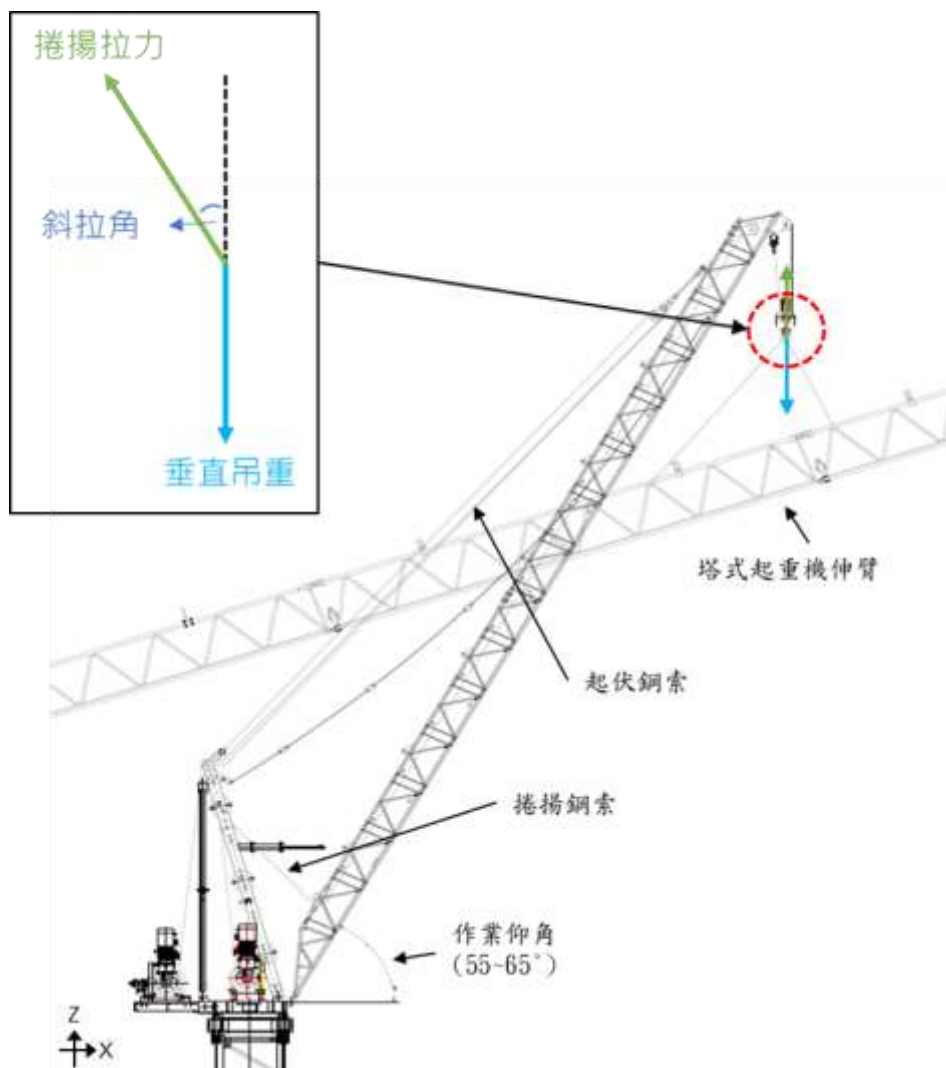
圖 1.18-14 垂直吊重併捲揚鋼索斜拉之斜拉角示意圖

為釐清拆除機桁架結構是否會因使用捲揚鋼索斜拉導致破壞，本模擬桁架除原先垂直吊重外，再加上捲揚鋼索斜拉的負載；當拆除機桁架中任一桿件破壞係數出現 1.0 時，代表此斜拉角度<sup>29</sup>為拆除機於特定載重組合下之極限斜拉角<sup>30</sup>，此時桁架即可能發生破壞，垂直吊重併捲揚鋼索斜拉之斜拉角示意圖如圖 1.18-14。

當垂直吊重為 4.8 公噸重，模擬結果顯示桁架第 1 至第 4 節之右下弦桿受力較大，其破壞係數介於 0.90 至 1.00 之間，此時極限斜拉角介於 7.64° 至 7.68° 之間；而考慮最大動態效應之負重為 6.8 公噸重，模擬結果仍顯示桁架第 1 至第 4 節之右下弦桿受力較大，其安全判斷係介於在 0.95 至 1.00 之間，如表 1.18-6 所示，此時極限斜拉角則會介於 3.32° 至 3.52° 之間。

依模擬結果顯示，若拆除機於垂直吊重併捲揚鋼索斜拉之情形下操作，考量最大動態效應之負重為 6.8 公噸重，桁架的極限斜拉角度介於  $3.32^{\circ}$  至  $3.52^{\circ}$  之間。因此，若拆除機桁架與塔式起重機桁架吊點產生之斜拉角度超過前述極限斜拉角時，拆除機桁架第 1 至第 4 節右下弦桿皆會承受極大的軸壓力，一旦有任一桿件遭受額外擾動、載重、變形或其他因素而導致破壞，其他桿件將無法承受破壞後內力再分配之載重，即可能發生連鎖破壞，導致整體桁架失穩墜落。

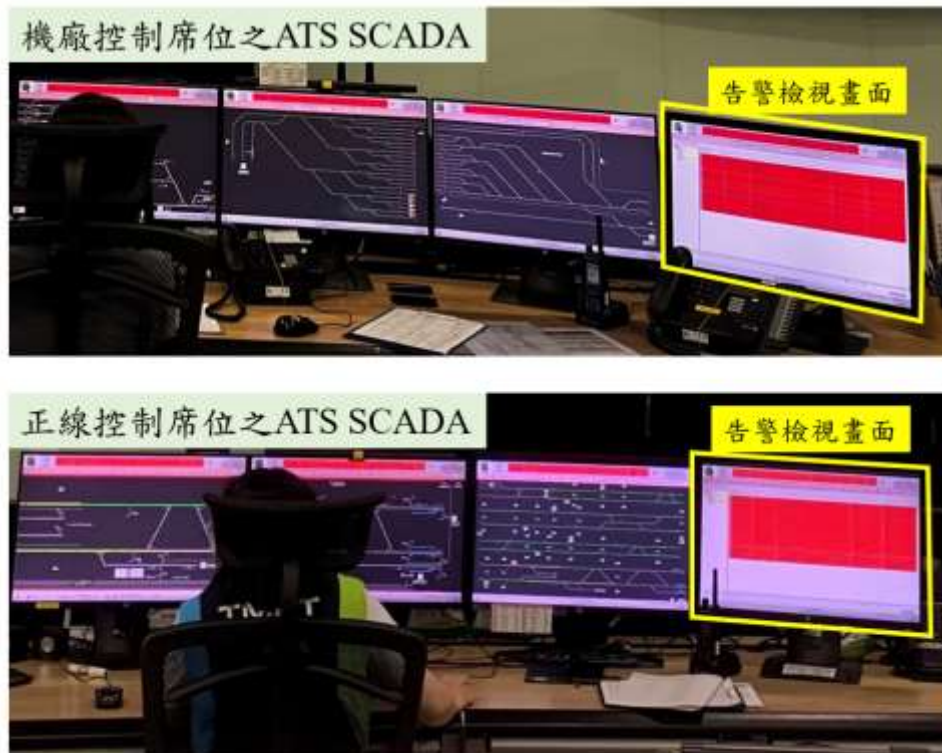
圖 1.18-15 正線與機廠控制席位使用之 ATS SCADA 系統顯示畫面

<sup>34</sup> 以現場車站月台門編號為例，上行方向月台門編號為 1 至 10 號，與行控中心 ATS SCADA 系統顯示之月台門編號一致，惟在下行方向車站月台門編號則與 ATS SCADA 系統顯示相反，使控制工程師須自行以 11 減去下行方向月台門編號，方能得到現場月台門編號。

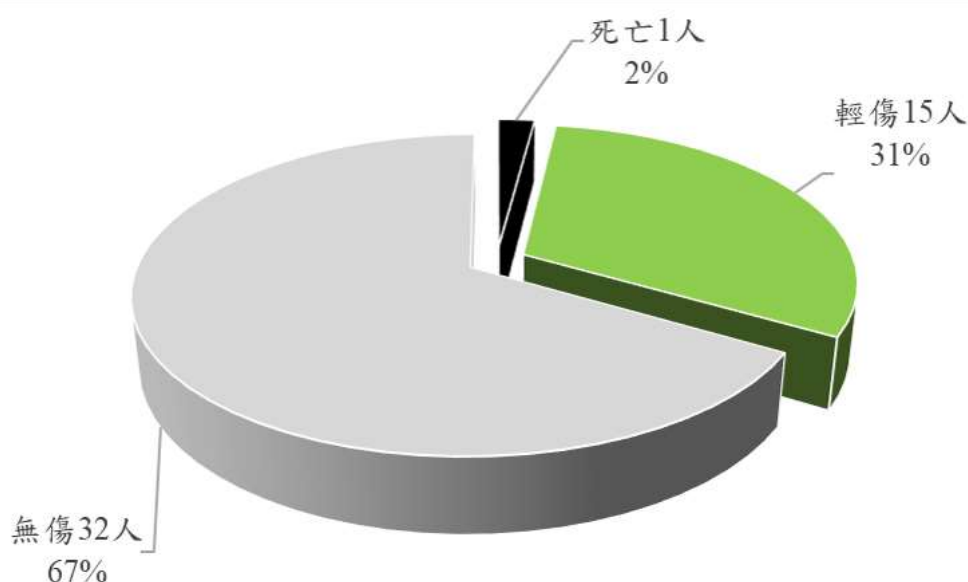
圖 2.9-1 人員傷亡統計圖

依 1.2 節人員傷害與 1.14.2 節傷勢程度及分布之資料，事故列車共計載有 48 人，本事故造成 1 名乘客死亡，占比 2%；隨車站務員及 14 名乘客輕傷，占比 31%；32 名乘客無傷，占比 67%。本事故人員傷亡統計如圖 2.9-1。

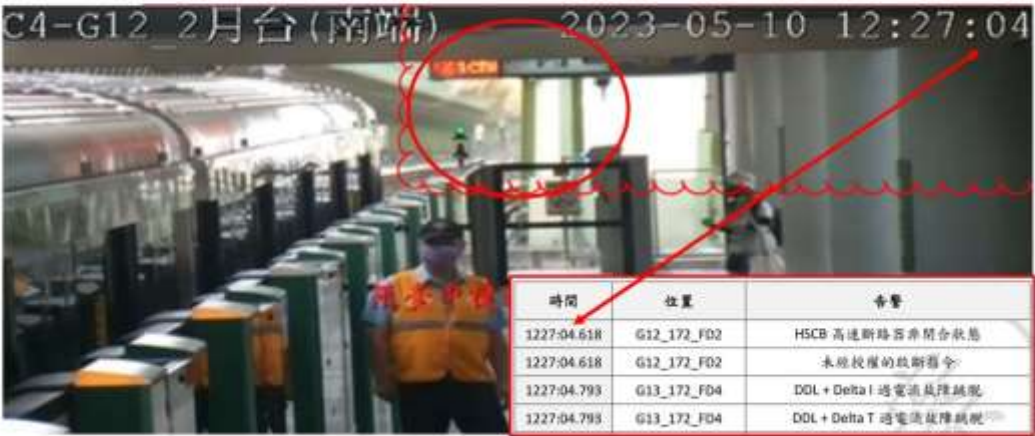
C4-G12\_2月台(南端)2023-05-10 12:27:04

行控中心於異物掉落軌道同一秒1227:04即已收到正線第三軌斷電告警，已知軌道有行車安全風險事件發生，CCTV監視畫面亦可看到。

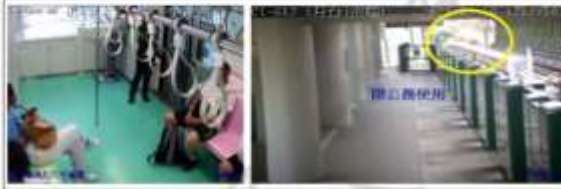
隨車站務員自1227:03列車靠站停車  
乃至其站立月台等候發車期間均係**背  
對車行方向，完全未注意車前狀況。**

1227:03 事故列車停車、桁架侵入軌道區

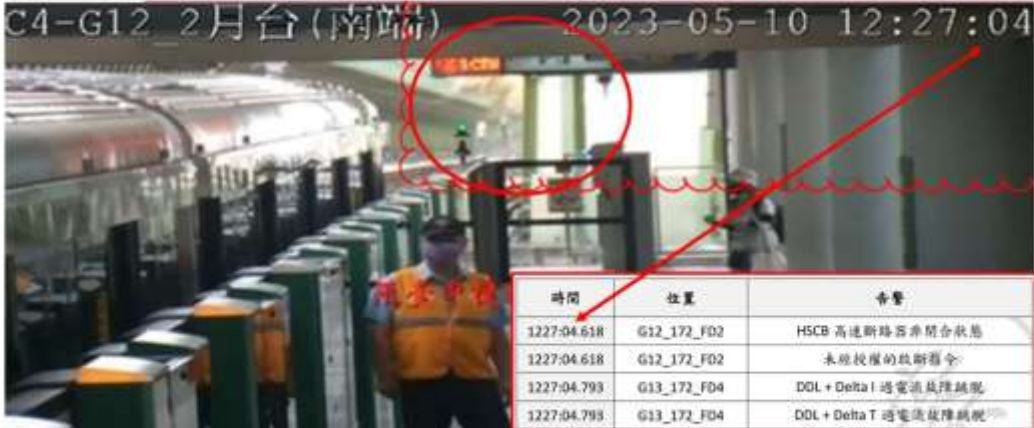
C4-G12\_2月台(南端) 2023-05-10 12:27:04

行控中心於異物掉落軌道同一秒1227:04即已收到正線第三軌斷電告警，已知軌道有行車安全風險事件發生，CCTV監視畫面亦可看到。

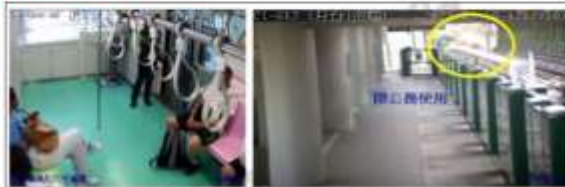
隨車站務員自1227:03列車靠站停車乃至其站立月台等候發車期間均係**背對車行方向，完全未注意車前狀況**。

1227:03 事故列車停車、桁架侵入軌道區
