# 1120117 海巡署 B-AAA01397 遙控無人機於臺東都蘭執行飛行

## 測試時墜毀事故調查報告

TTSB-AOR-24-07-001

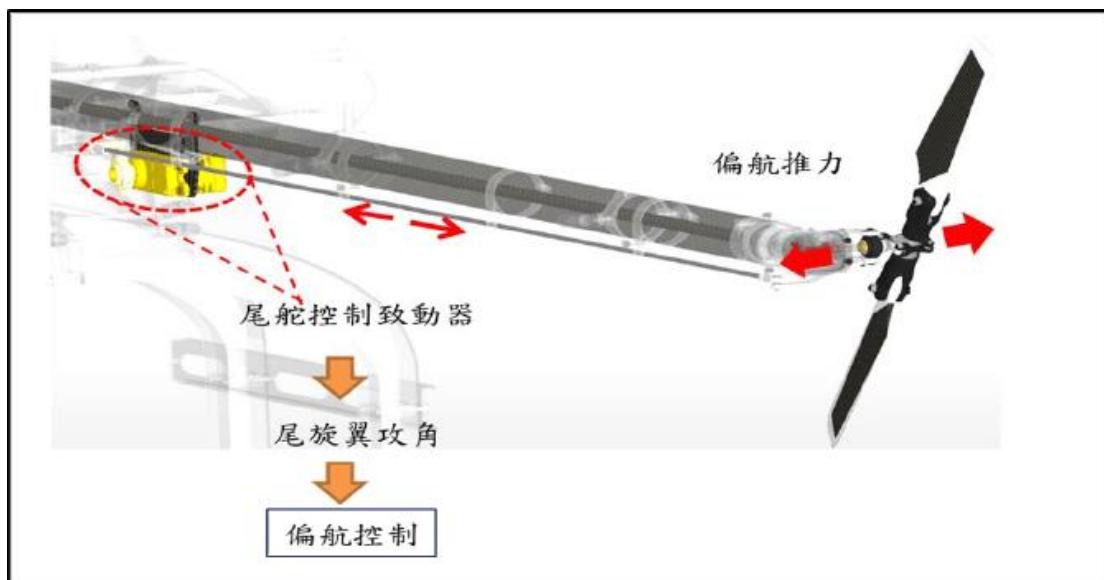
圖 12 偏航控制與尾旋翼控制機構示意圖

該型無人直昇機主旋翼轉時，因轉動產生的扭矩會造成機體自旋（如圖 11），故會在尾部配置一垂直於主旋翼面的尾旋翼機構，藉此翼面之轉動及角度變換產生的推力，以操控航機之橫航向狀態，此機構稱為尾旋翼控制機構（如圖

12)。尾旋翼旋轉之動力來自於主旋翼馬達驅動傘狀齒輪，動力分接至水平傳動軸由尾桿管中央延伸至尾旋翼齒輪箱，尾旋翼齒輪箱再將動力轉向 90 度後直接驅動尾旋翼，主旋翼與尾旋翼傳動比 1：6.55。

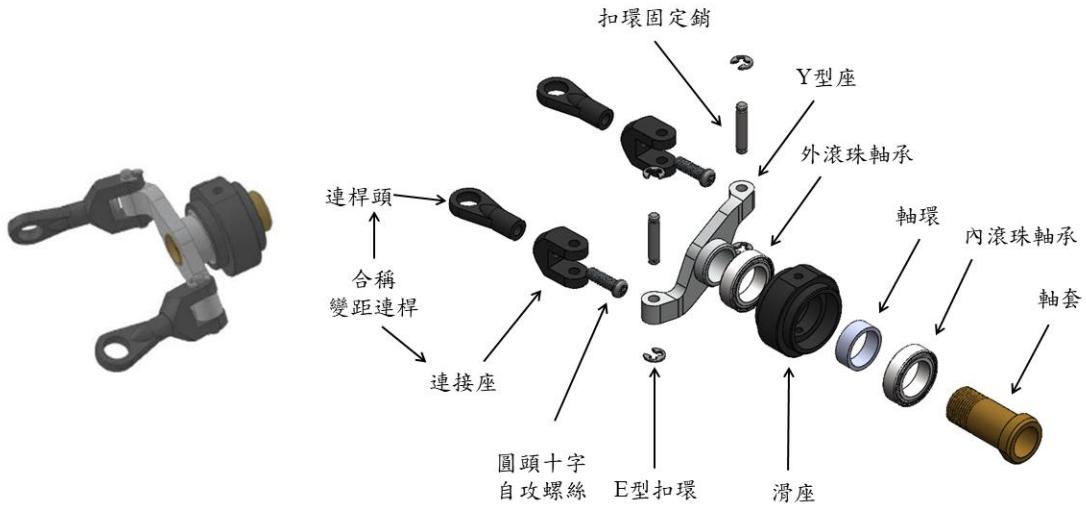
圖 13 尾旋翼攻角控制滑座組零件組合及分件圖

尾旋翼組件中，尾旋翼轂藉由尾旋翼攻角控制滑座組（以下簡稱滑座組，如圖 13）之變距連桿連接 Y 型座，Y 型座帶動軸套於滑座內緣兩軸承間運轉。經伺服器拉動變距輸入臂，推動滑座組於尾旋翼軸上往返移動，使尾旋翼攻角產生相對應的角度變化，以產生平衡推力，如圖 14 所示。

經檢視事故機尾旋翼組件，尾齒輪箱內部機件正常，滑座組之 Y 型座彎折、變距連桿斷裂、滑座組無法轉動。初步拆解滑座組組件，滑座與軸套卡滯而無法運轉，將 Y 型座移除後，滑座與軸套亦無法順利轉動。將滑座組所有零件拆解檢測，發現 2 只滾珠軸承無明顯摩擦受損痕跡，功能正常；滑座內緣靠近外軸承位置、軸環靠近外軸承的內外圈，以及軸套在外軸承與軸環交接處附近，皆有嚴重的磨損破壞情形，並有含鋁、鐵的金屬粉屑殘留表面，與滑座內緣、軸環、軸套與軸承接觸摩擦。

滑座組由內外軸承、滑座、軸套、軸環及Y型座組成，滑座組之轉動件經由變距連桿調整尾旋翼旋轉中之攻角；當轉動件無法順利轉動時，變距連桿（塑料零件），一端承受尾旋翼旋轉拉力，另一端承受來自滑座組內部阻滯力量因而斷裂，造成尾旋翼機構失效及損壞情形順序如下：

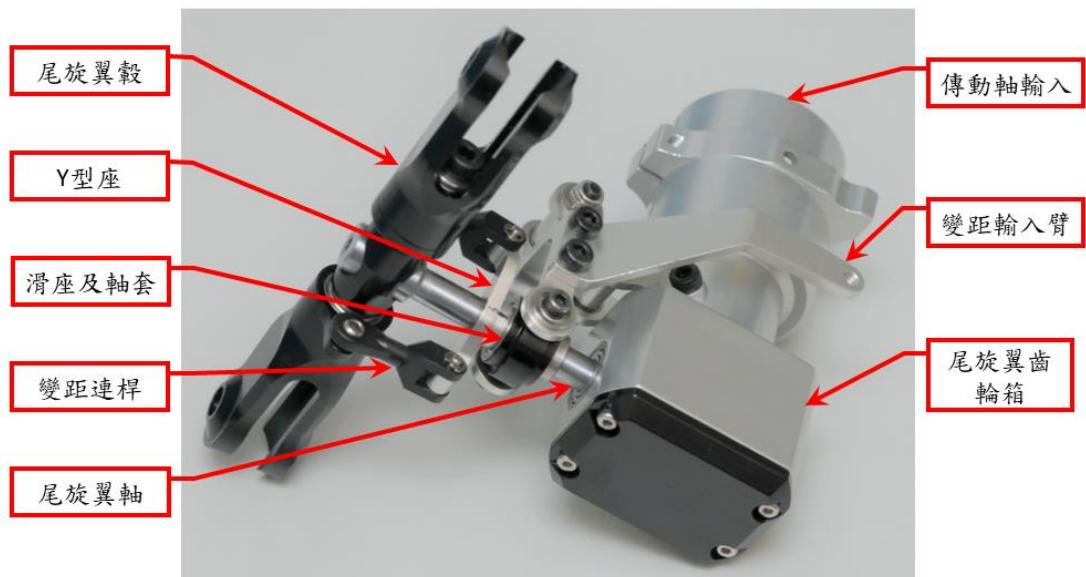
圖 14 該型機尾旋翼組件

事故前該機曾於 112 年 1 月進行維修，其尾旋翼組件已更換為田屋提供之新品。檢視事故機已完全脫離之尾旋翼組件，尾旋翼齒輪箱內部機件正常，組件損壞情形如圖 15 所示，其中滑座組無法轉動，兩支 ABS 強化塑膠材質之變距連桿斷裂，其中一支之連桿頭已於事故時飛脫遺失（如圖 16），僅存之斷裂變距連桿經高倍顯微鏡檢視，斷裂面呈現約 45 度角破壞之現象（如圖 17）。
