# 國家運輸安全調查委員會

## 重大運輸事故 調查報告

1120703 雙吉福氣客貨船

於臺南市將軍漁港外堤航道旁擱淺事故

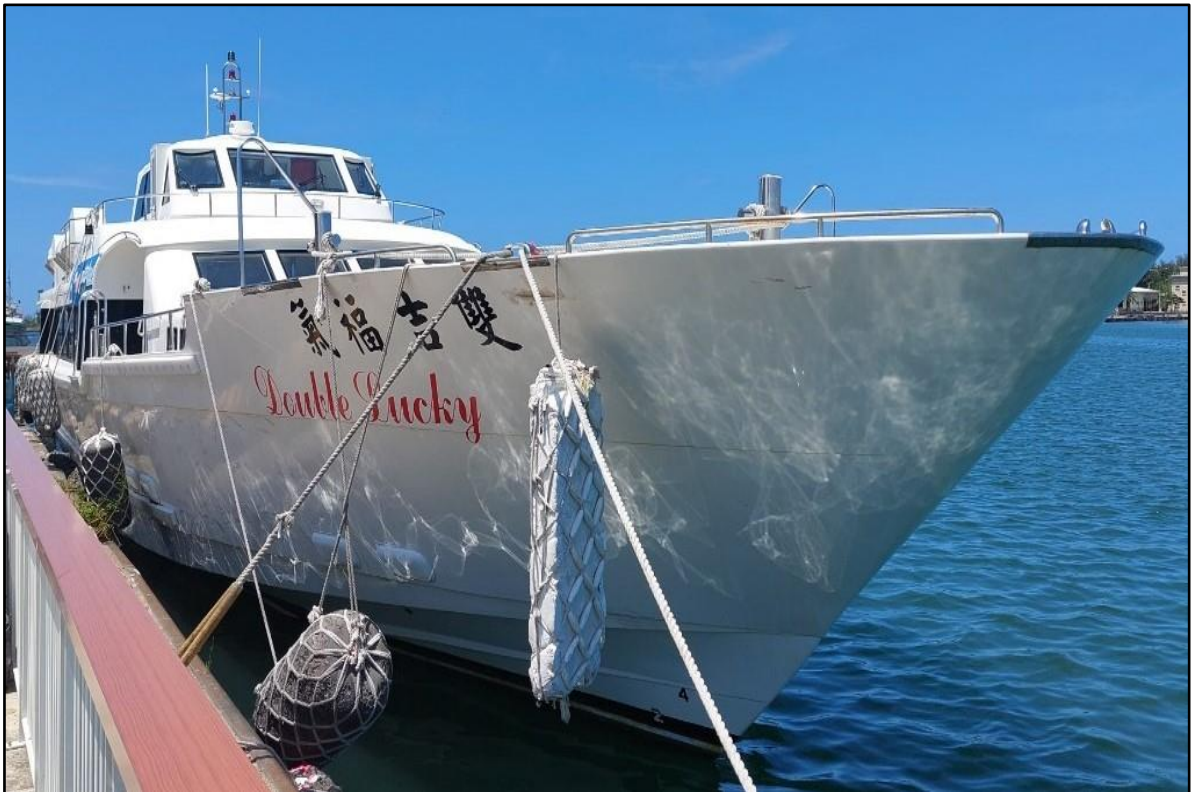
圖 1.1-1 「雙」船外觀圖

民國 112 年 7 月 3 日，一艘詠傑海運科技股份有限公司（以下簡稱詠傑海運）所屬 1 艘國籍雙吉福氣客貨船（以下簡稱「雙」船），船舶號數 016429，總噸位<sup>2</sup>99.38，船上載有 75 人，包含：1 名國籍船長、2 名國籍船員、1 名外籍船員及 71 名國籍乘客，執行澎湖東吉漁港航行至臺南市將軍漁港航次任務，船艙及船艉吃水分別為 1.05 公尺及 1.08 公尺(詳圖 1.1-1)。約 1703 時<sup>3</sup>，「雙」船通過將軍漁港外堤後擱淺。本事故船上 75 名人員均安，未造成環境污染情況。

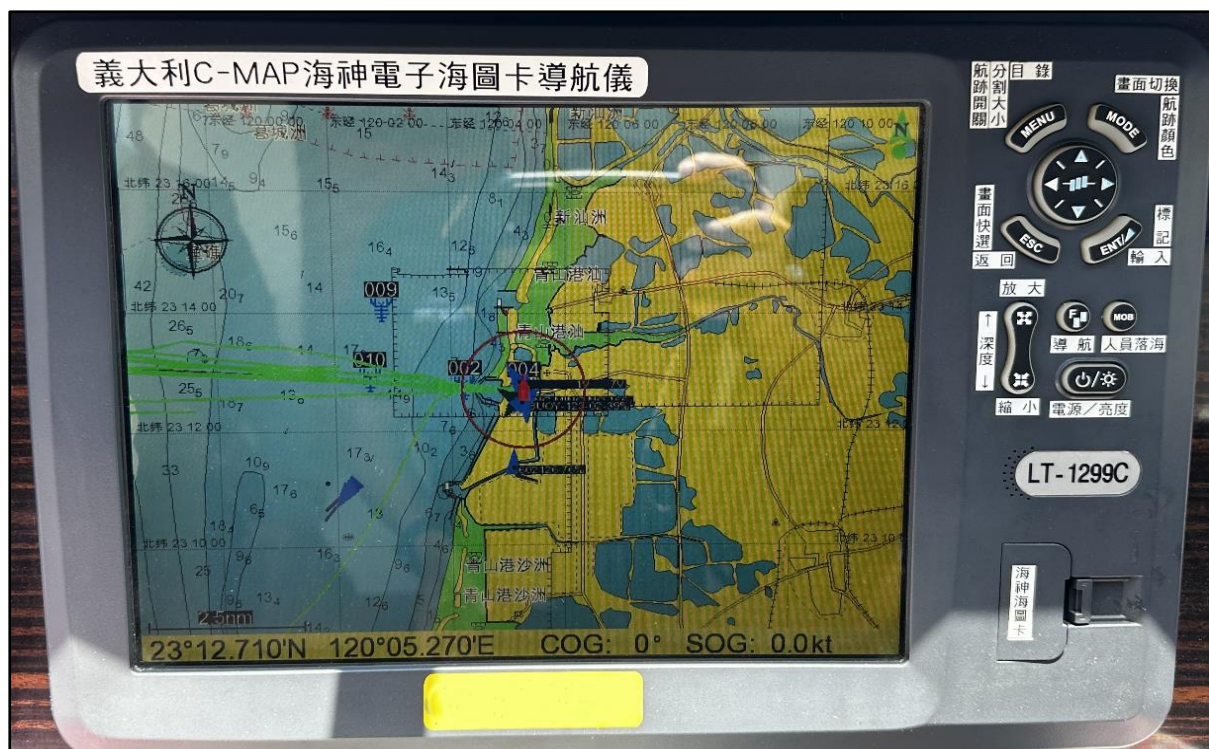
圖 1.11-1 「雙」船配備之電子海圖系統外觀圖

受訪者表示擱淺當時是最低潮，當地應有 2 公尺多水深，「雙」船吃水只有 1 公尺多。「雙」船擱淺後，「雙」船的主機冷卻水的吸水口在船底，擱淺時吸到泥沙，主機的熱交換器的散熱功能就會受影響，無法正常啟用主機，以致當時無動力。海巡署有 2 條船在堤外戒護，當時浪一直拍打船身，船身快要漂上北側防坡堤。

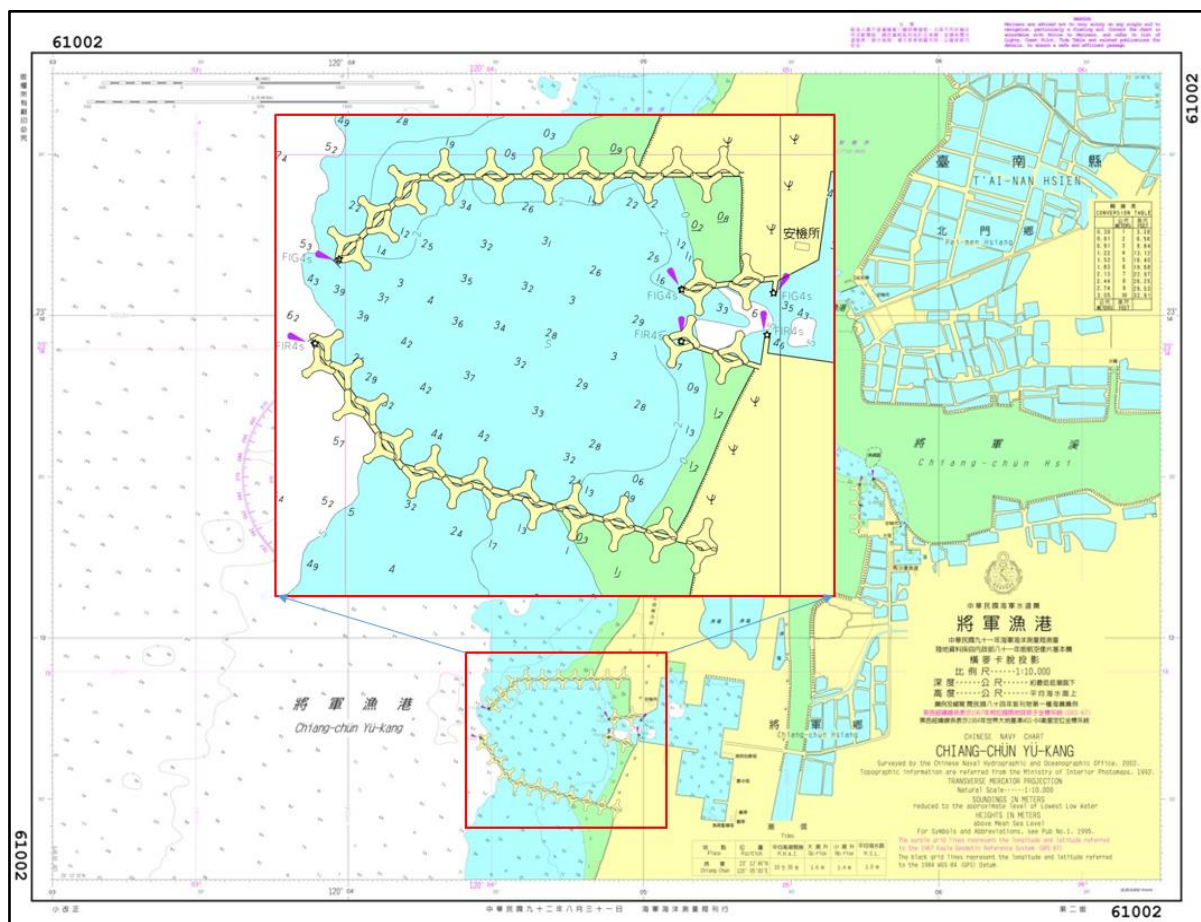
圖 2.4-1 將軍漁港海圖（民國 107 年已停刊）

對於未備置 ECDIS 的漁船及小型船舶，傳統的紙本海圖或是簡易型的電子海圖仍有存在的必要性。過去曾有船舶使用不當圖資而導致的海難，

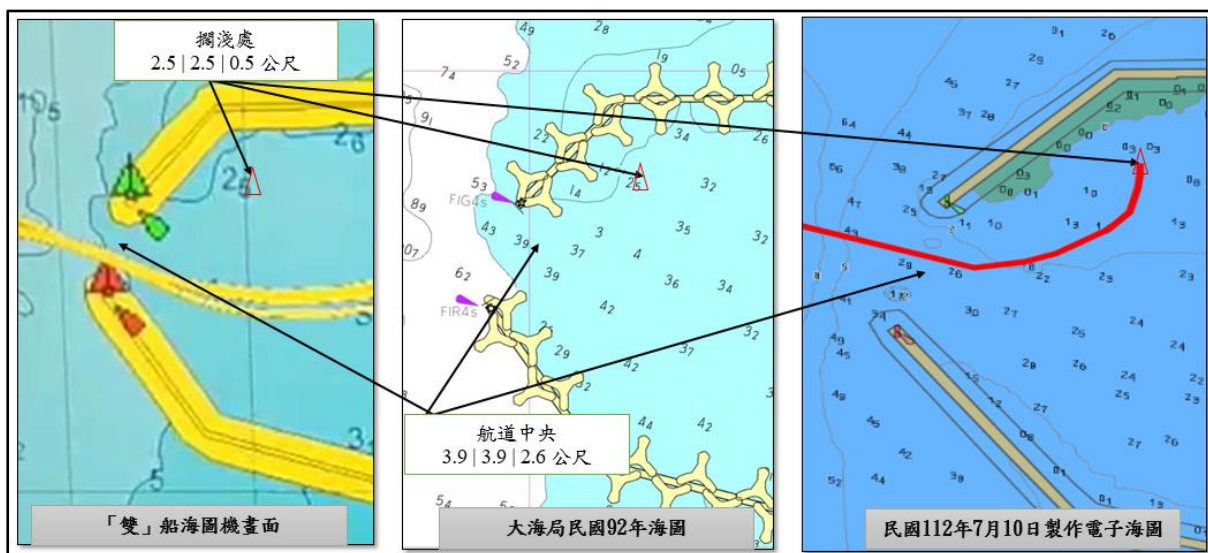
圖 2.4-2 「雙」船擱淺處及航道周圍水深資訊比較圖

1. 「雙」船未依船舶檢查紀錄簿的設備規定備置錨與錨鍊，擱淺後船體受風浪流影響往北推向岸邊的防波堤，導致無法自行脫困。(1.6, 1.9, 1.11, 2.3.3)
2. 「雙」船船長及船東無正式管道可以取得靠泊漁港海圖或電子海圖系統之圖資，備置之電子海圖系統亦未經航政主管機關檢驗。該圖顯示擱淺處周圍水深顯示 2.5 公尺，與現況不符。(1.9.3, 1.11, 2.4.3, 2.5.2)
3. 將軍漁港外堤至內堤航道兩側的部分水域水深不足，船舶擱淺的風險至少存在 6 個月，相關機關（構）曾經研商航道淤積問題，惟主管機關未公告周知相關單位。(1.9, 1.11, 2.2.1)
4. 臺南市政府每 3 年辦理 1 次將軍漁港疏濬工程，未能有效維持航道設計水深至築港高程-4.5 公尺，且亦未建立淺水區的警示程序。(1.9.3, 1.11.3, 2.4.1)
5. 「客船航前安全點檢表」與「本籍漁船以外船舶進出漁港申請表」未要求船東或船長提供船舶吃水相關資訊，亦欠缺港區水深及船舶吃水資訊，

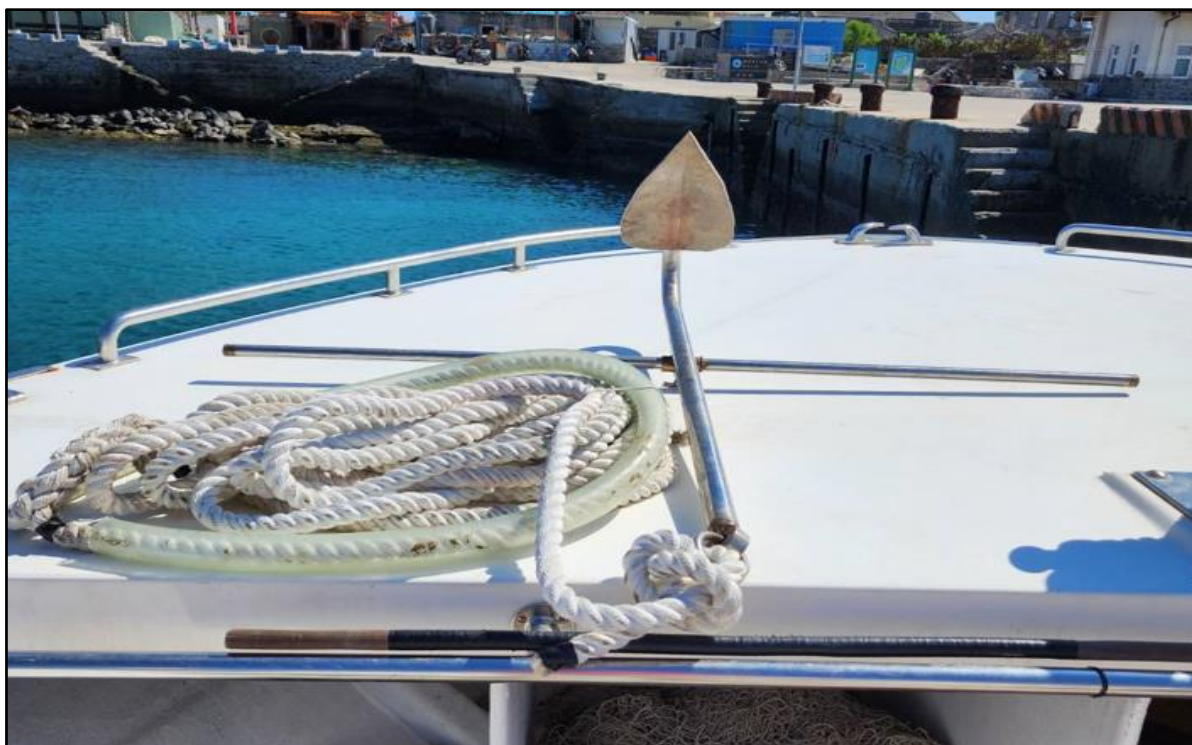
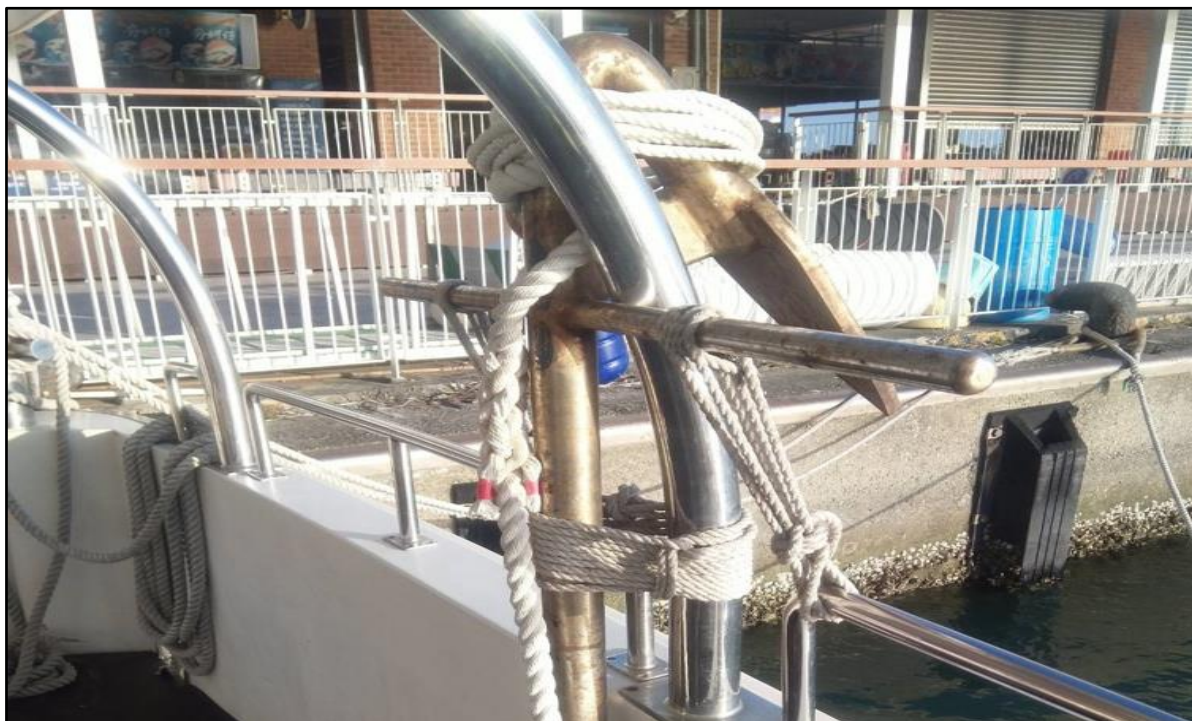
#### 附錄 4 「雙」船事故後備置錨與錨鍊及錨繩

附圖 1 「雙」船船艙錨及錨繩

附圖 2 「雙」船船艙錨及錨繩
