# 國家運輸安全調查委員會

## 重大運輸事故調查報告

1120710 Wan Hai 312 貨櫃船於高雄港出港時觸碰南護岸事故

TTSB-MOR-24-08-001

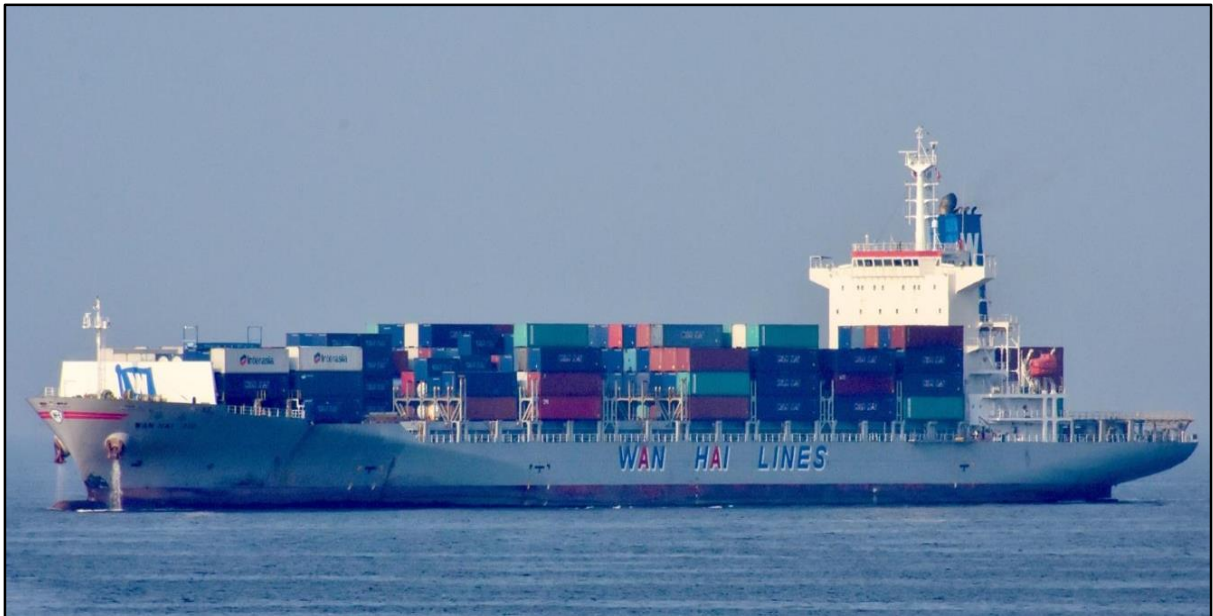
圖 1 華春輪照片

民國 112 年 7 月 10 日，一艘新加坡籍貨櫃船，船名為 Wan Hai 312（中文船名為華春，以下簡稱華春輪，詳圖 1），國際海事組織（International Maritime Organization, IMO）編號 9248693，總噸位<sup>1</sup>27800，貨櫃總裝載量為 2,646TEU<sup>2</sup>，由高雄港 64 號碼頭前往第二港口（以下簡稱二港口）；1956<sup>3</sup>時華春輪於二港口迴船池右轉出港時觸碰南護岸，造成船體及南護岸受損，本次事故未造成人員傷亡及環境污染。

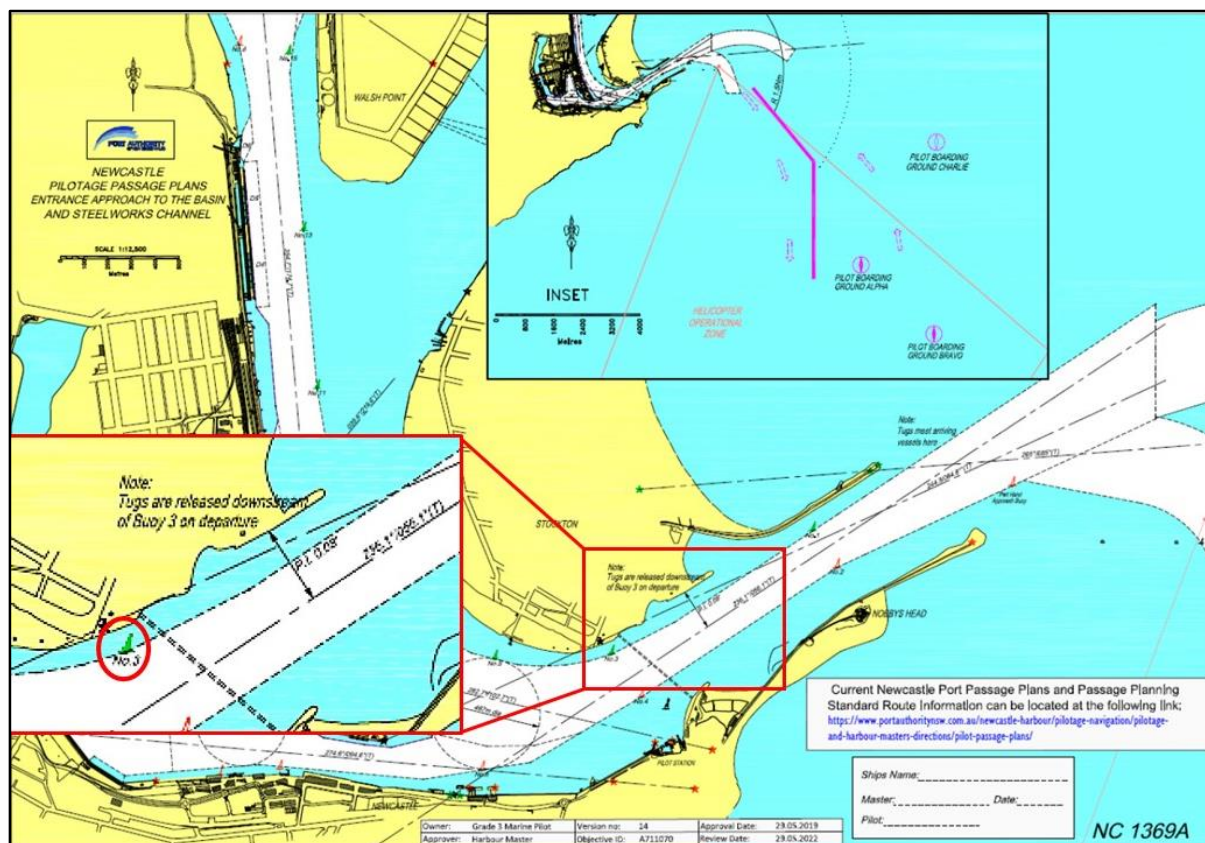
圖 9 紐卡索港海圖拖船指引

我國商港目前無拖船協助出港船任務結束位置之相關規定；另依據澳洲東岸之紐卡索港（Port of Newcastle）於其港口經理指引手冊<sup>15</sup>附件之海圖，訂有拖船應於協助出港船通過浮標 3 位置後才結束（*Tugs are released downstream of Buoy 3 on departure*），詳圖 9。

依據事實資料，臺港勤 13406 拖船協助華春輪離開碼頭後，依引水人指示推頂華春輪船艙調頭轉向，完成此項任務後，引水人指示拖船結束任務並駛離華春輪返回基地，所以華春輪由 64 號碼頭在港內向南航行出港過程中，臺港勤 13406 拖船並未隨之伴護航行，華春輪行駛至二港口迴船池轉彎時，因 RoT 不足及迴轉半徑過大，引水人只能操縱華春輪自力脫困。倘若高雄港有拖船結束任務之相關規範或建議，使引水人將拖船列入領航計畫中，讓拖船伴隨華春輪航行至高雄港二港口迴船池，如此，引水人若有需要拖船時可隨時提供協助，待華春輪轉向對準出港航道後，再解除拖船之任務，或可降低本次事故發生風險。
