# 國家運輸安全調查委員會

## 重大運輸事故 事實資料報告

1121105 忠原遊覽車宜專 1 線往北太平山林道  
翻覆事故

報告編號：TTSB-HFR-24-05-002

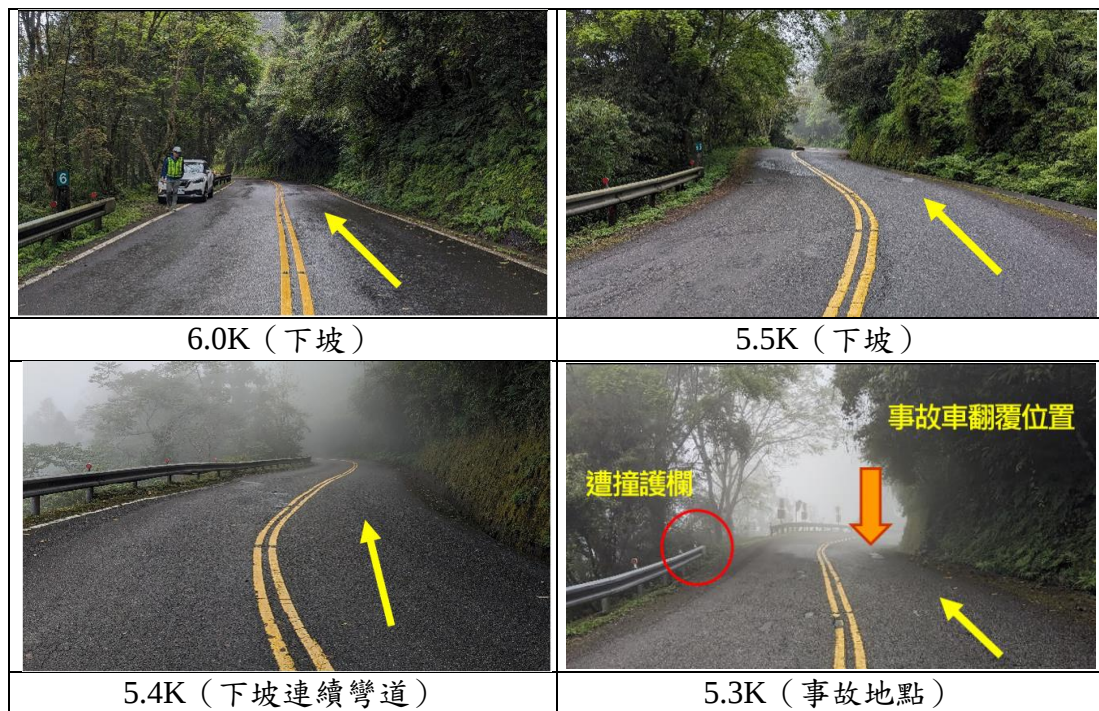
圖 1.8-1 事故地點上游路況

6. 橫向坡度(超高):本路段平曲線最大超高率 16.9%位於 4K+958 處，轉彎半徑 30 公尺；最小超高率 0.4%位於 5K+994 處轉彎半徑 50 公尺；事故地點附近超高率 3.6%。
7. 轉彎半徑：本路段平曲線最小轉彎半徑 20 公尺，事故地點附近（5K+293 處）轉彎半徑為 60 公尺。
8. 鋪面及標線：瀝青混凝土；路面邊線白實線；中央分隔分向限制線。
9. 標誌：以輔助標誌（輔 1、輔 2）及警告標誌（警 3、警 4、警 37、警 46 及警 47）為主。

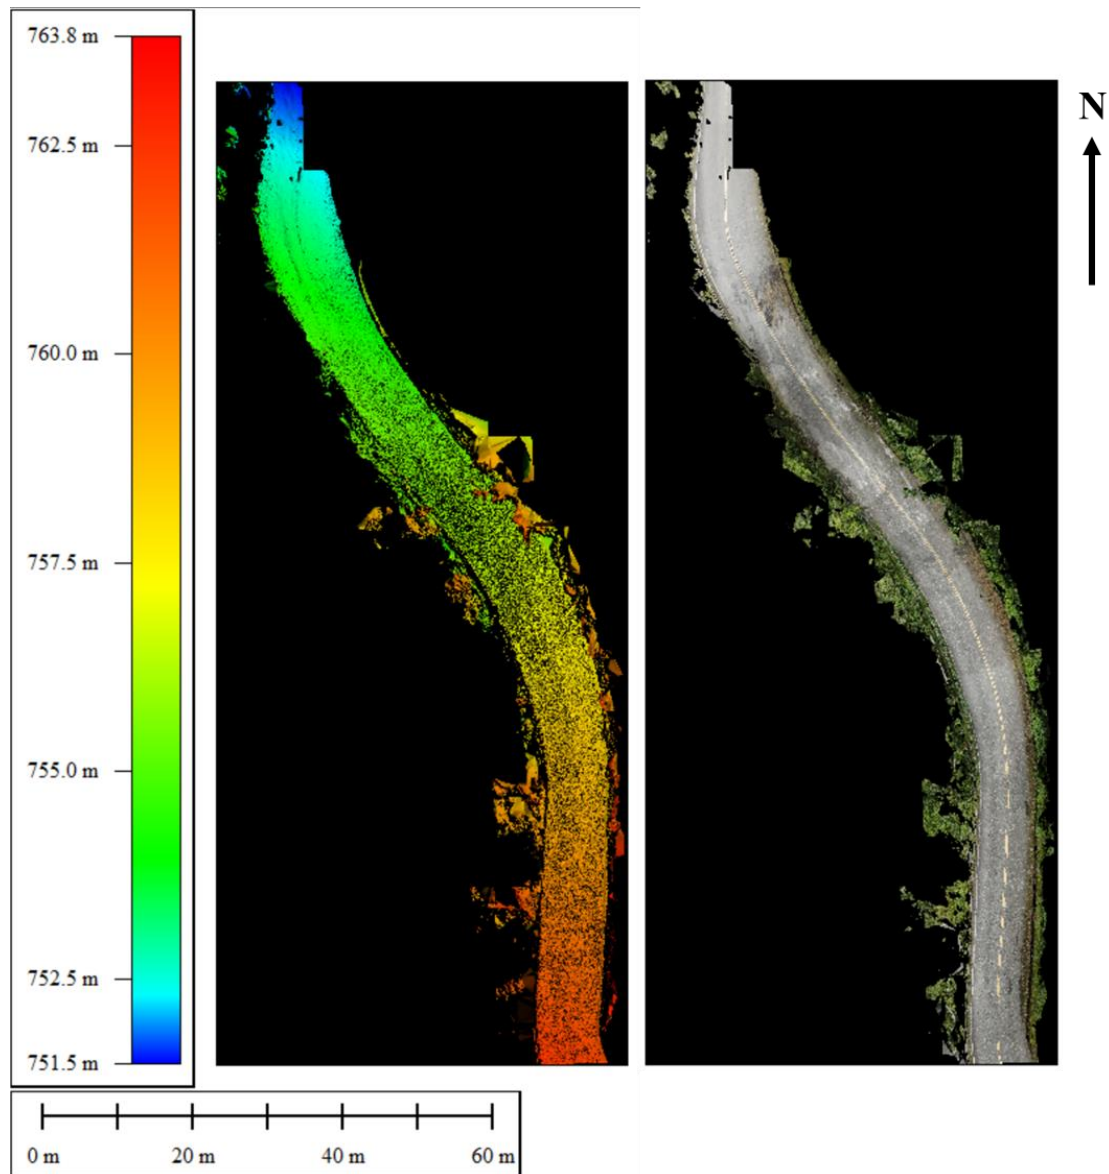
圖 1.10-3 無人機低空拍攝拼接成果預覽

熱區路面大部分被樹冠遮蔽，因此在熱區部分進行無人機低空拍攝作業，其中採集 80 張相片透過 Context Capture 軟體進行拼接後處理作業，20 張無法拼接，計 60 張空照相片完成拼接，產出成果包含數值地表模型和正射影像，涵蓋範圍約 0.7 公頃，海拔高度分布自 751 至 764 公尺，原始解析度約 0.2 公分，拼接影像解析度中位數約 0.2 公分，Context Capture 依據機上 GPS 及影像匹配反算，95%之照片定位誤差約在 1.6 公尺以下，拼接完

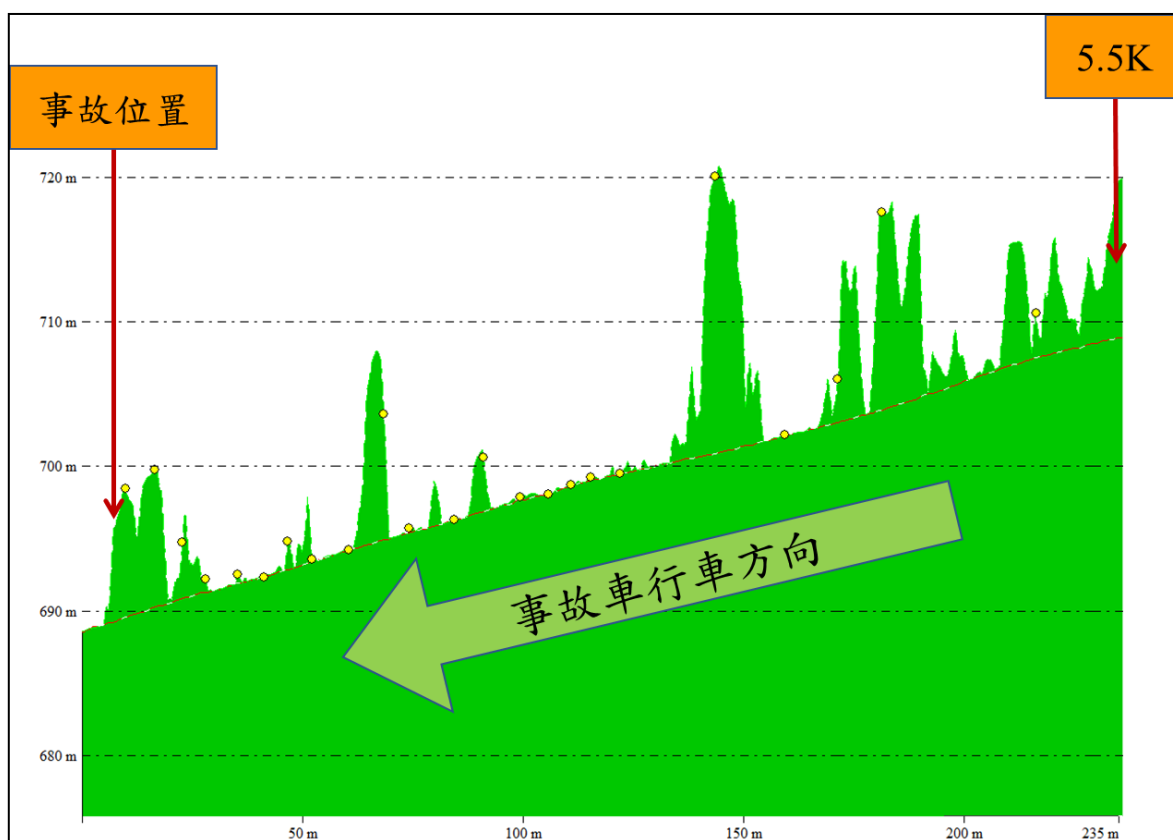
圖 1.10-5 道路沿線高度示意圖

套疊內政部 1 公尺 DTM、無人機照片拼接檔及農航所正射影像之 3D 現場如圖 1.10-4 所示，其中依道路中線測量之高程變化及地形剖面如圖 1.10-5 所示，自事故前（5.5K 位置）至事故翻覆處（近 5.3K 處）約為 235 公尺道路，高度落差約 20 公尺，平均坡度約 8.5%。

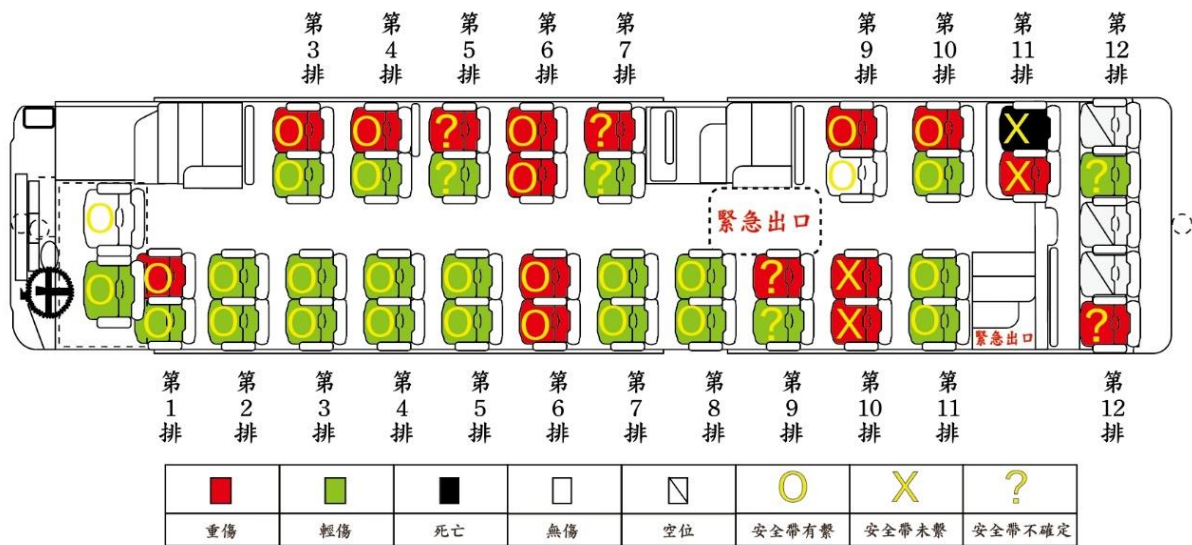
圖 1.11-1 乘員座位、傷亡情況及安全帶使用狀況分布

事故當時，事故駕駛員、隨團服務人員及乘客 28 人共 30 人繫有安全帶，乘客 4 人未繫安全帶，其餘 8 人則表示不確定；乘員座位、傷亡情形及安全帶使用狀況，如圖 1.11-1 所示。

因事故車輛向右翻覆力道強勁，坐於右側靠窗者，無論有無繫上安全帶，大多受到肋骨或手骨斷裂之較嚴重傷勢，左側乘客有繫安全帶者，因被安全帶勒住，故未受到較大傷害，僅安全帶護住部分有皮下組織出血情形。大致而言，有繫安全帶者之傷勢較無繫安全帶者相對輕微。
