# 國家運輸安全調查委員會

## 重大運輸事故 事實資料報告

宇豐遊覽車台 9 線往北蘇澳隧道追撞事故

報告編號：TTSB-HFR-24-04-001

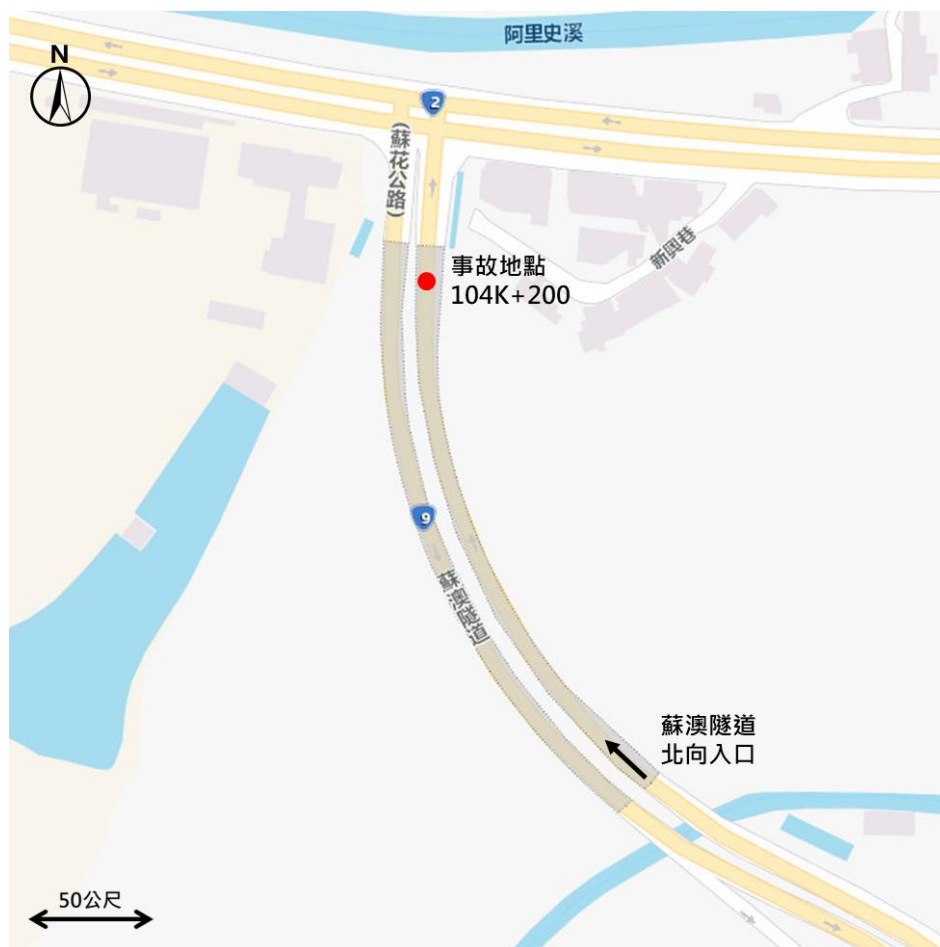
圖 1.1-1 事故發生位置

宇豐通運有限公司（以下簡稱宇豐）所屬一輛營業遊覽大客車（以下簡稱事故車輛），於民國 112 年 10 月 4 日 1515 時行經台 9 線北向 104K+200 處<sup>1</sup>（近蘇澳隧道北向出口）追撞前方一輛已減速準備停等紅燈之遊覽車。本次事故造成 2 車共 19 人受傷。事故發生位置如圖 1.1-1，事故現場如圖 1.1-2。

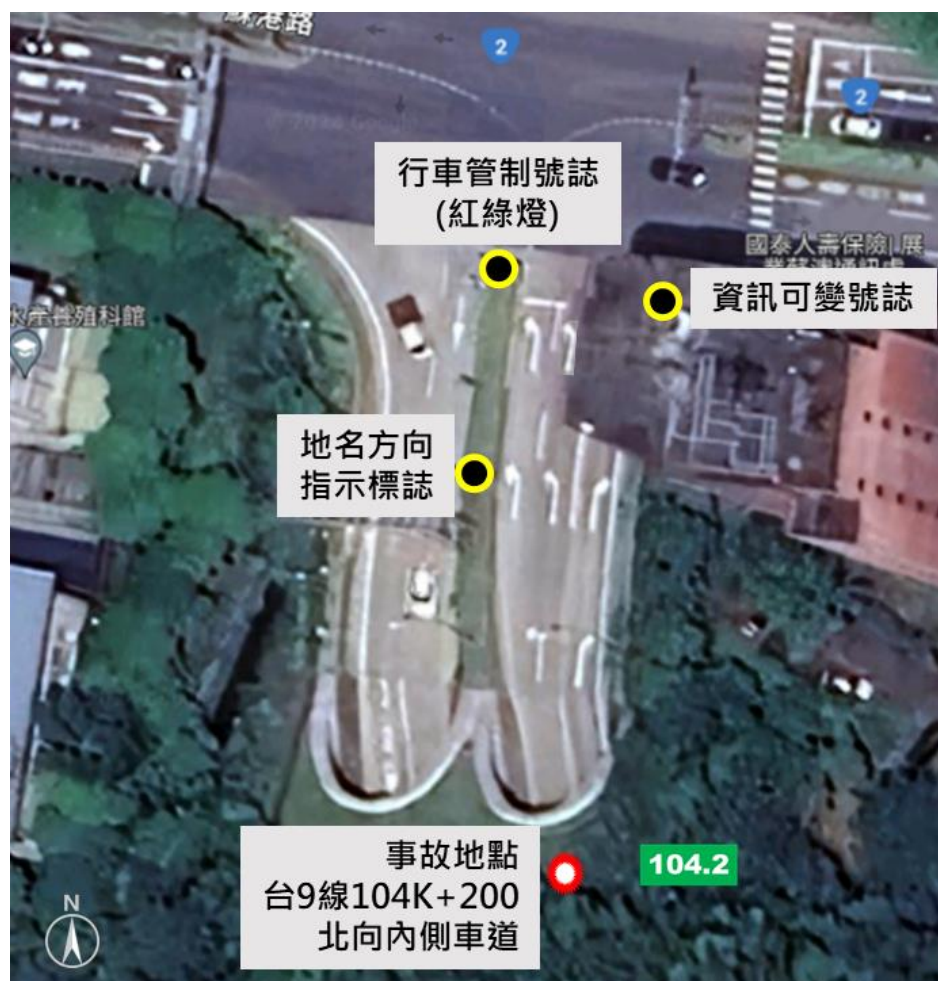
圖 1.8-1 蘇澳隧道北向出口標誌標線號誌位置示意圖

1. 北向隧道里程：南口 104K+433 至北口 104K+179。
2. 最低設計速率：70 公里/小時，速限：50 公里/小時。
3. 道路橫斷面：隧道內南北向各 2 車道、車道寬度 3.5 公尺、內外側逃生/維修步道各 1.0 公尺。
4. 線形：縱坡度 0.373%至 2.746%（北向為下坡）、平曲線最小右轉彎半徑 250 公尺、超高 0%至 3.7%。

5. 標線：路面邊線內側為黃實線、外側為白實線；隧道路段中為雙白實線（禁止變換車道），隧道北向出口路面繪有指向線與停止線。
6. 標誌、號誌：隧道北向入口前與出口後設有地名方向指示標誌，另隧道出口與台 2 線交叉路口左側設有 1 組行車管制號誌，右側設有 1 組資訊可變標誌；隧道入口前設有 1 組前方路口預告號誌，入口前約 150 公尺前設有 1 組速限可變標誌，隧道入口內側上方設有 1 組車道管制號誌。

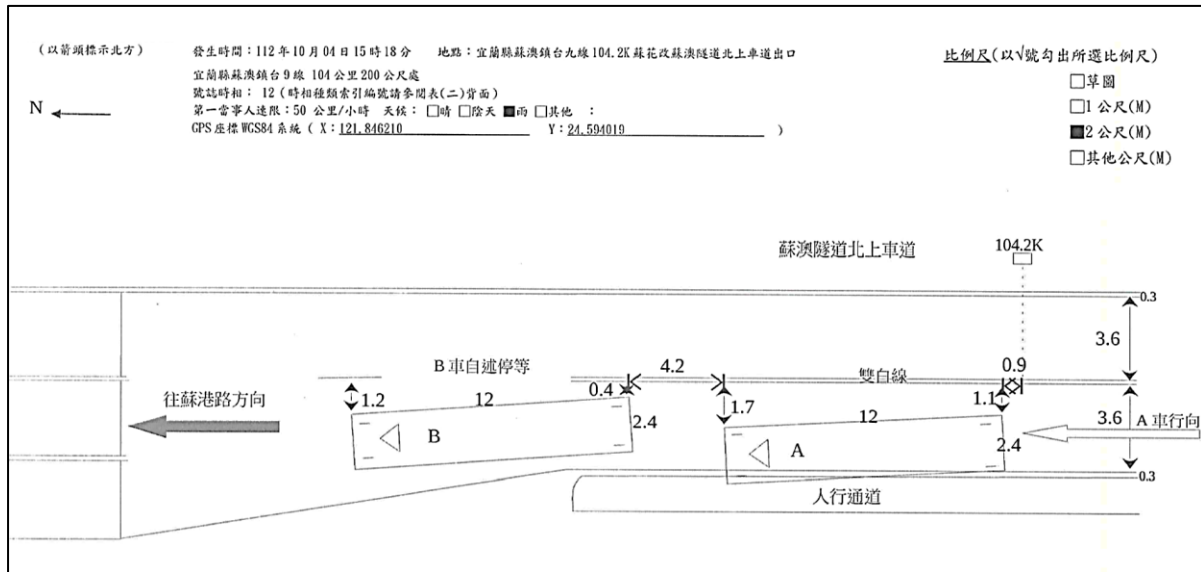
圖 1.10-1 道路交通事故現場圖

本次事故發生地點位於台 9 線蘇花改蘇澳隧道北向出口 104.2 公里，事故發生後蘇澳分局繪製道路交通事故現場圖，如圖 1.10-1。調查小組人員抵達現場時事故車輛已移至台 9 線蘇澳隧道地磅站，未進行現場測量作業。

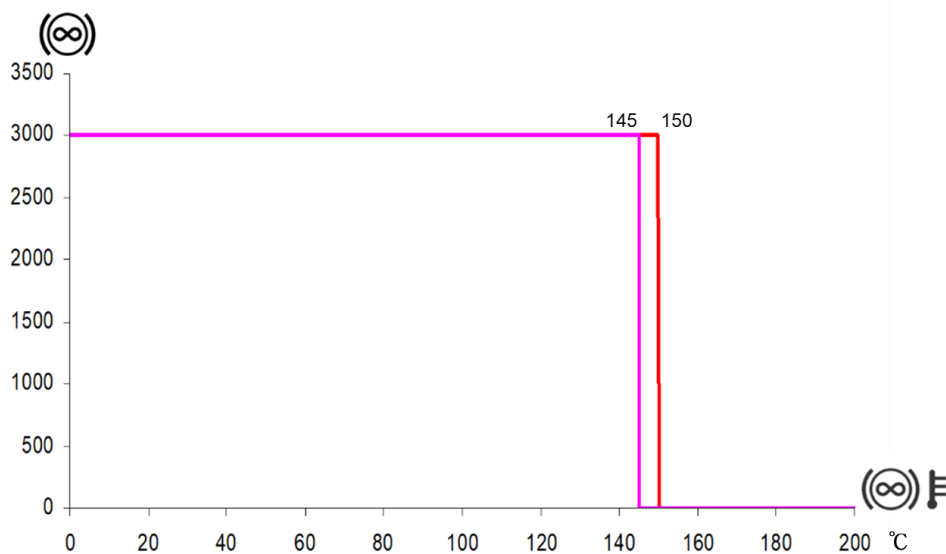
圖 1.15-3 油壓減速器油溫對扭力（牛頓/公尺）輸出示意圖

減速器將自動切斷，如圖 1.15-3 所示，此時將於駕駛儀錶板顯示油壓減速器過熱警示燈，惟永德福所提供之相關技術文件中，皆未有針對油壓減速器作動指示燈閃爍情況之說明。

調查小組兩次對事故車輛及其同型車進行測試後得知，當油溫達到約 100 至 110°C 時，油壓減速器作動指示燈將開始閃爍，惟測試條件未使油溫超過 150°C，因此油壓減速器並未自動切斷。

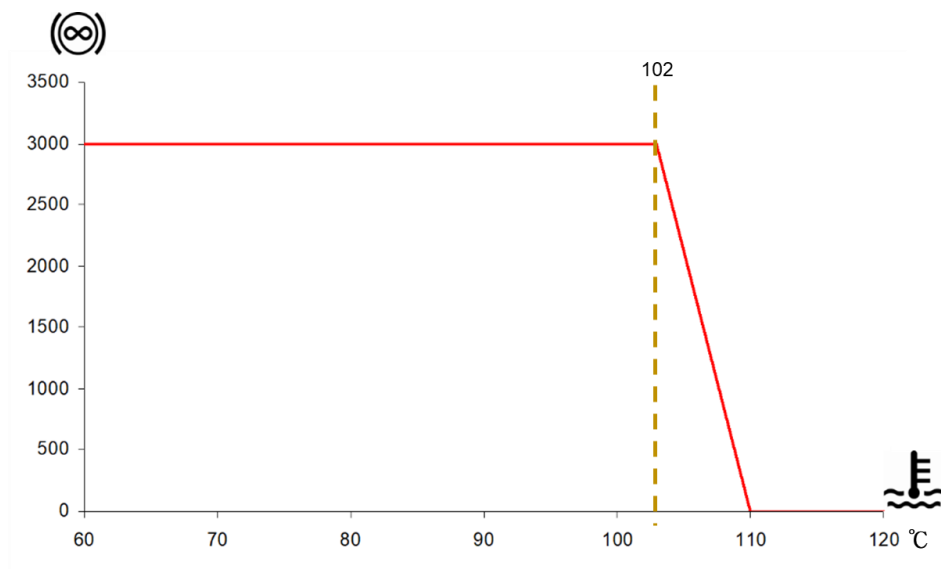
圖 1.15-4 油壓減速器水溫對扭力（牛頓/公尺）輸出示意圖

油壓減速器之變速箱油透過引擎運轉帶動冷卻水循環降溫，冷卻水係為引擎及變速箱共用，事故車輛之變速箱內亦設有一組冷卻水溫度感知器（22），當冷卻水溫度達到 102°C 將開始降低油壓減速器輸出功率；110°C 時將完全斷開（如圖 1.15-4 所示）並於駕駛儀錶板顯示水溫過高警示燈，經調查小組檢視事故車輛行車視野輔助系統影像，事故車輛撞擊當下水溫顯示為正常無過熱情況<sup>10</sup>，且調查小組進行之油壓減速器測試中以油溫造成之作動指示燈閃爍作為測試項目，測試過程中水溫均維持在 100°C 左右，未

將水溫提升至超過 110°C，因此未有相關警示出現。
