# 國家運輸安全調查委員會

## 重大運輸事故 事實資料報告

第 4816 次車

嶺腳站正線出軌事故

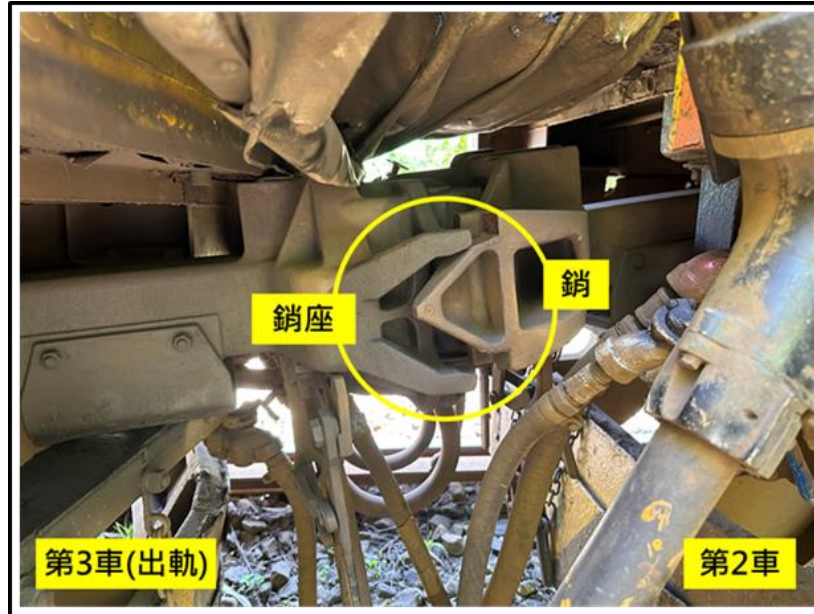
圖 1.5-3 事故列車第 2 車與第 3 車間聯結器

事故列車配置密著式聯結器，有十字頭銷及銷座，如圖 1.5-3。在事故現場觀察，未發現第 2 車與第 3 車間聯結器明顯上下偏離。

專案調查小組檢視 DR1032 近一年檢修紀錄，以及事故後量測結果，聯結器高度皆符合 2A 及 3A 檢修基準。

為確認聯結器左右平移狀態，專案調查小組於民國 113 年 4 月 10 號於臺鐵公司七堵機務段執行動態測試，將 DR1032 前端連掛於柴電機車後方，並以列車出軌前之最高運轉速度（14 公里/時）運行，於動態測試過程中未發現事故列車聯結器有左右平移不順之情形。

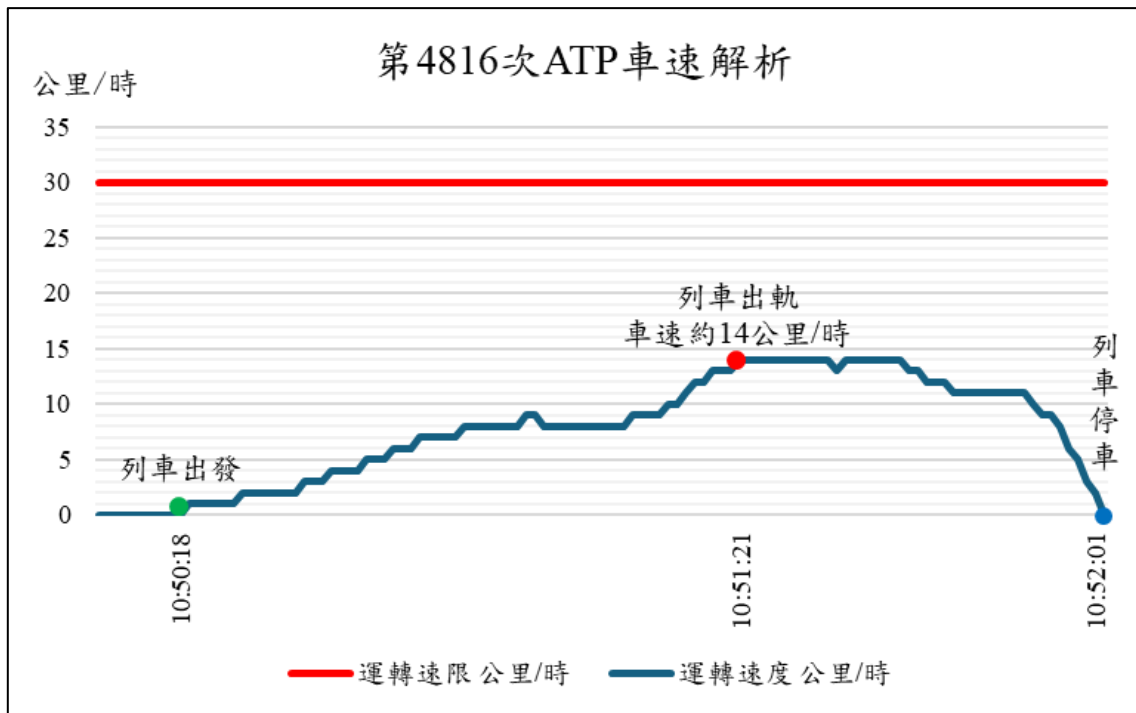
圖 1.9-1 事故列車 ATP 車速解析

專案調查小組解析事故列車之 ATP 紀錄單元資料，由嶺腳站出發至列車發生出軌後停車間之列車運轉速度曲線如圖 1.9-1。列車約於 1050:18 時由嶺腳站出發，約於 1051:21 時發生出軌事故，並約於 1052:01 時停止運轉，列車行駛於該區間無超速運轉之情形。

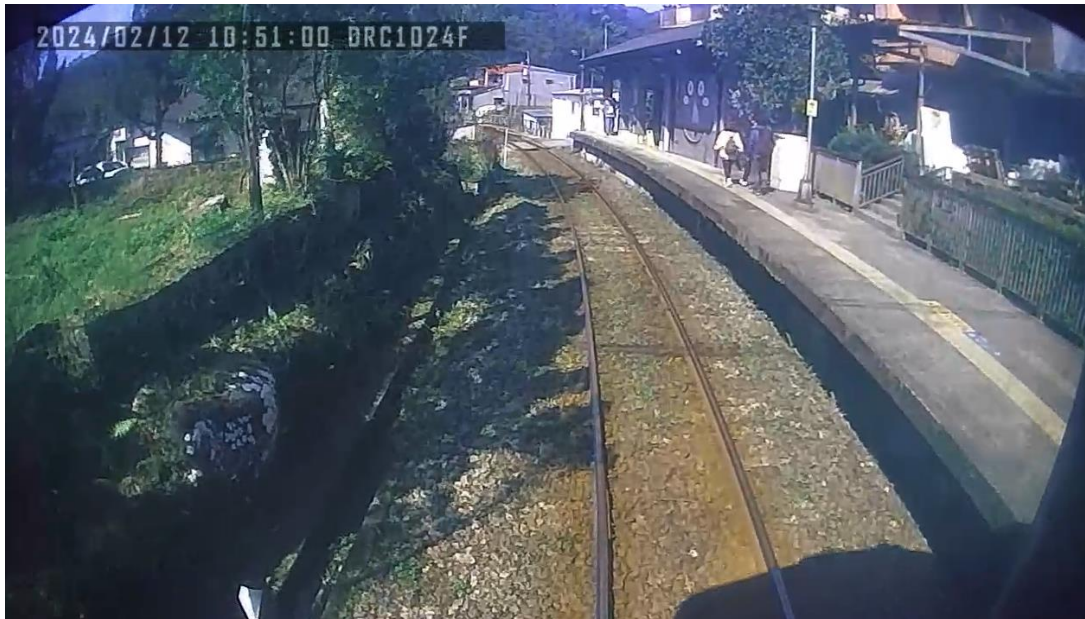
1050:18 時：列車於嶺腳站發車，開往菁桐方向。前方無明顯異物、軌道挫曲及斷軌情形。

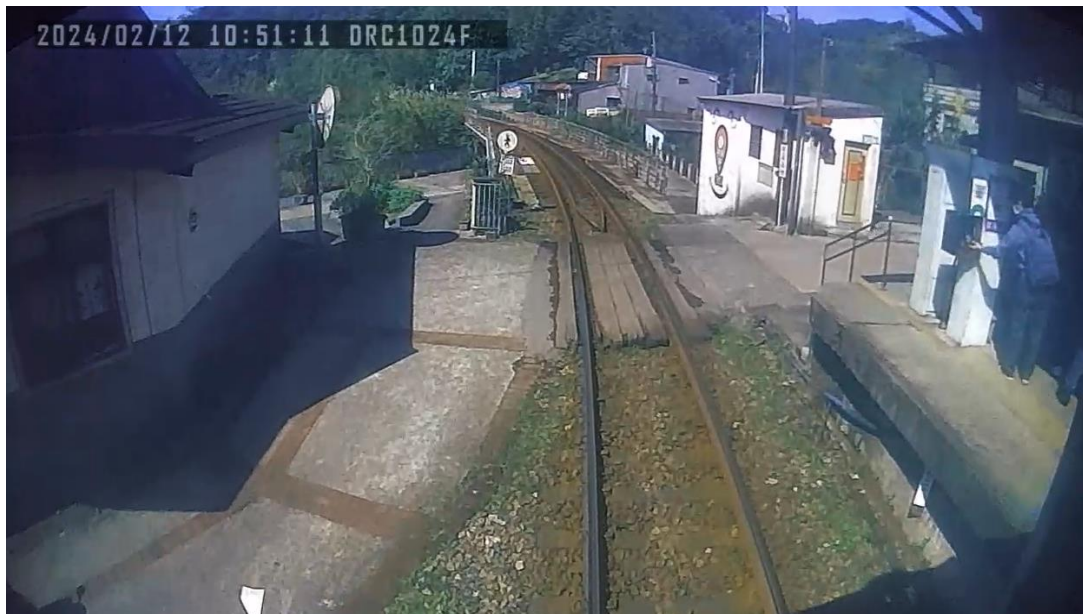
1051:00 時：列車運轉於嶺腳站中段，前方無明顯異物、軌道挫曲及斷軌情形。

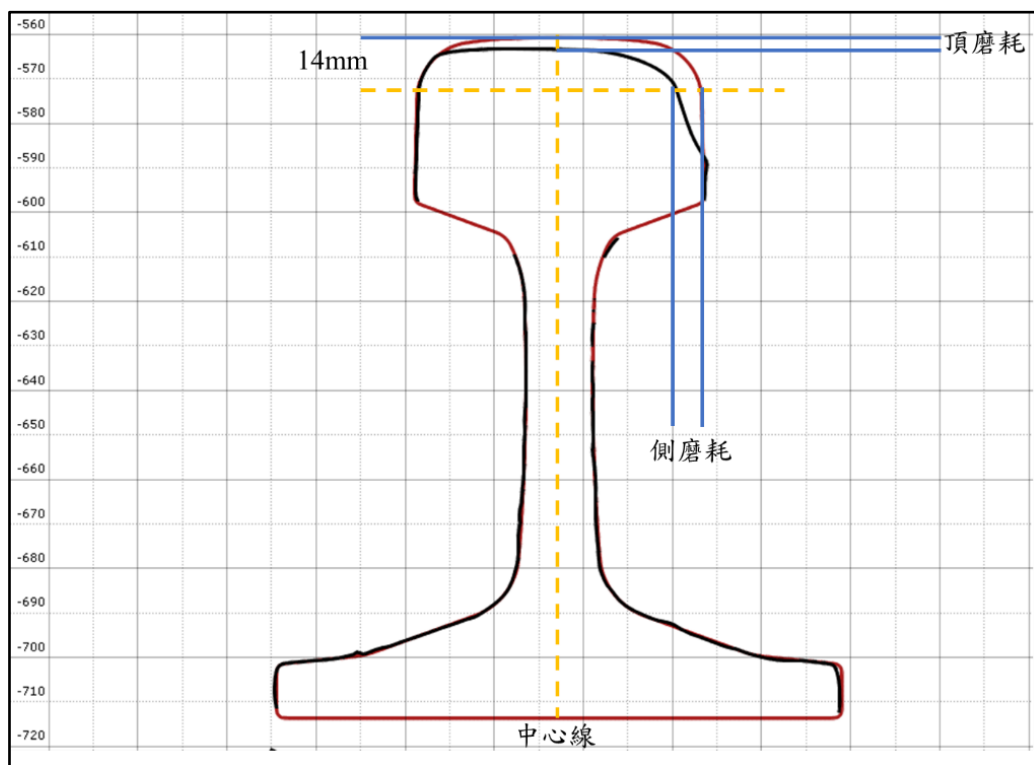
圖 1.10-18 頂磨耗及側磨耗量測基準

分別於鋼軌中心線量測頂磨耗及於軌頂下 14 公釐處量測側磨耗，詳如圖 1.10-18，鋼軌磨耗數據詳表 1.10-1。左軌因軌頂流潰，故無法進行側磨耗的量測。由比較結果發現，各軌 4 處之磨耗相近，左軌磨耗較右軌嚴重。

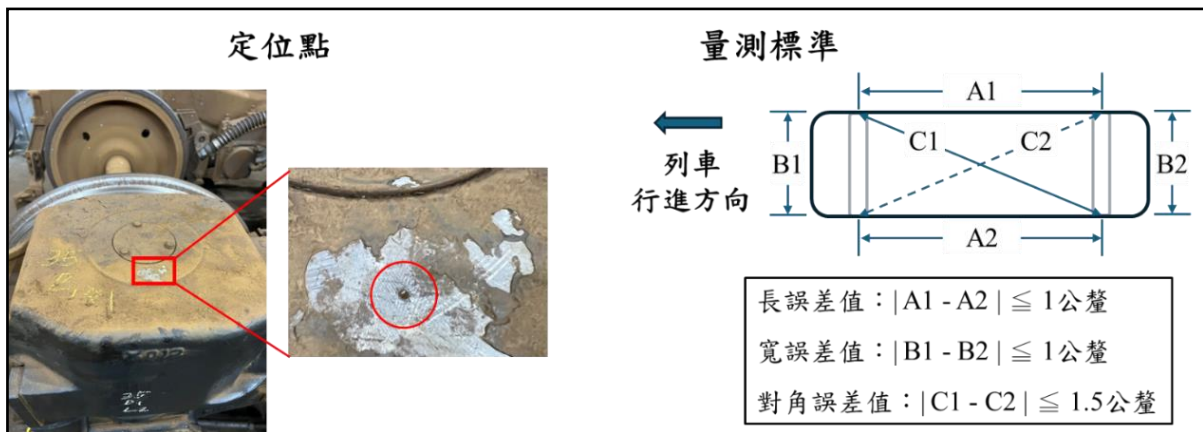
圖 1.11-1 轉向架尺寸量測定位點及標準

專案調查小組依臺鐵公司所提供原廠技術手冊之轉向架尺寸數據，量測各軸箱上方定位點之距離（A1 與 A2）及寬度（B1 與 B2），誤差值應小於或等於 1 公釐；對角長度（C1 與 C2），誤差值應小於或等於 1.5 公釐，其量測定位點及標準，如圖 1.11-1。第 3 車第 1 及第 2 轉向架量測結果皆正常。

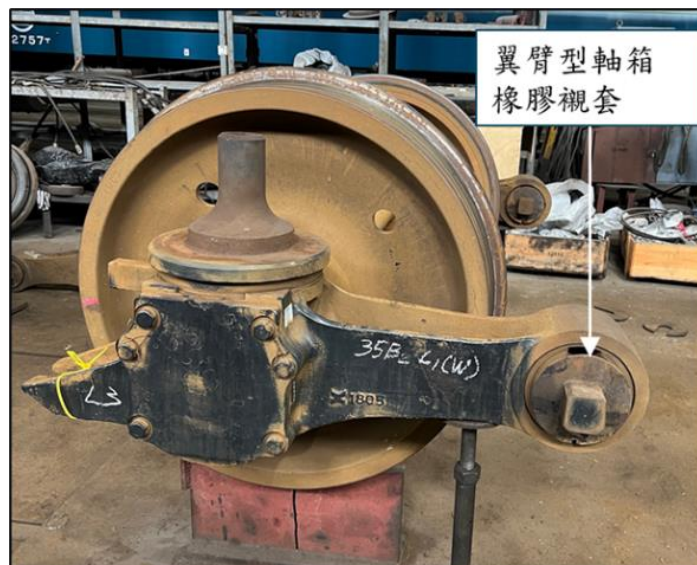
圖 1.11-6 翼臂型軸箱橡膠襯套

橡膠襯套安裝於翼臂型軸箱末端，如圖 1.11-6，用以連接轉向架之框架，此組件可吸收列車加減速時所產生的縱向作用力，亦可抑制列車行駛於彎道時，車軸與轉向架間之橫向作用力，增加運轉穩定度。專案調查小組目視檢視 DR1032 之 8 組翼臂型軸箱橡膠襯套，均無龜裂或破損。

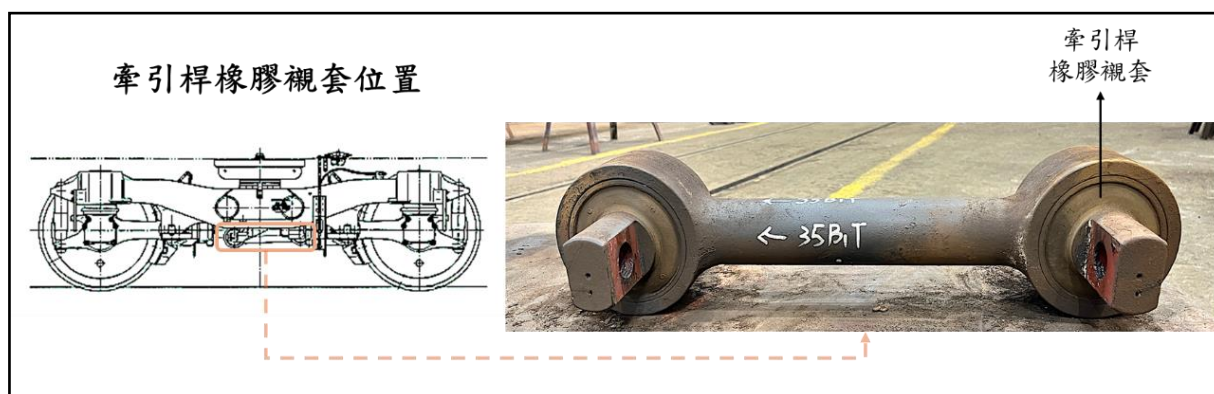
圖 1.11-9 牽引桿及橡膠襯套之位置

經專案調查小組目視檢視，DR1032 各轉向架牽引桿橡膠襯套均無龜裂及破損。
