國家運輸安全調查委員會

重大運輸事故 調查報告

德安航空公司 B-55507 班機

南投縣東埔機外掛載脫落

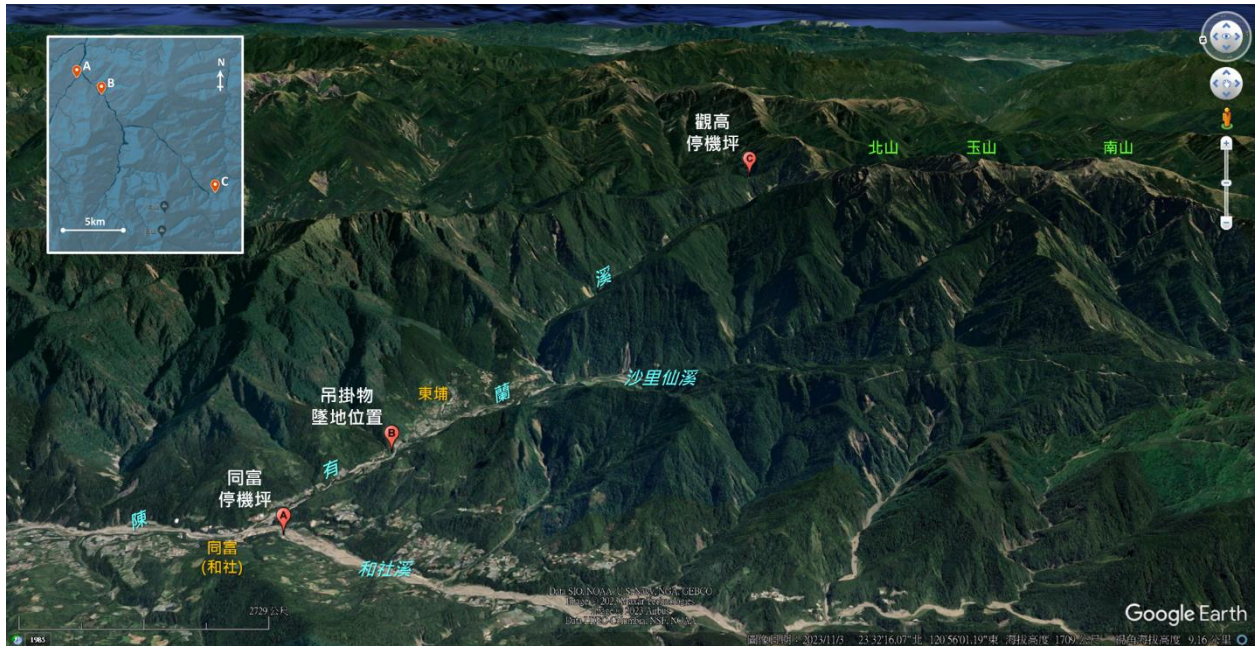
圖 1.1-1 事故航班飛航軌跡及吊掛貨物散落位置示意圖

12 月 10 日，掉落之吊掛貨物被發現散落於東埔日橋橋頭西方 180 公尺處之陳有蘭支流溪谷中，距同富停機坪約 2,526 公尺。事故航班飛航軌跡及吊掛貨物散落位置示意圖如圖 1.1-1。

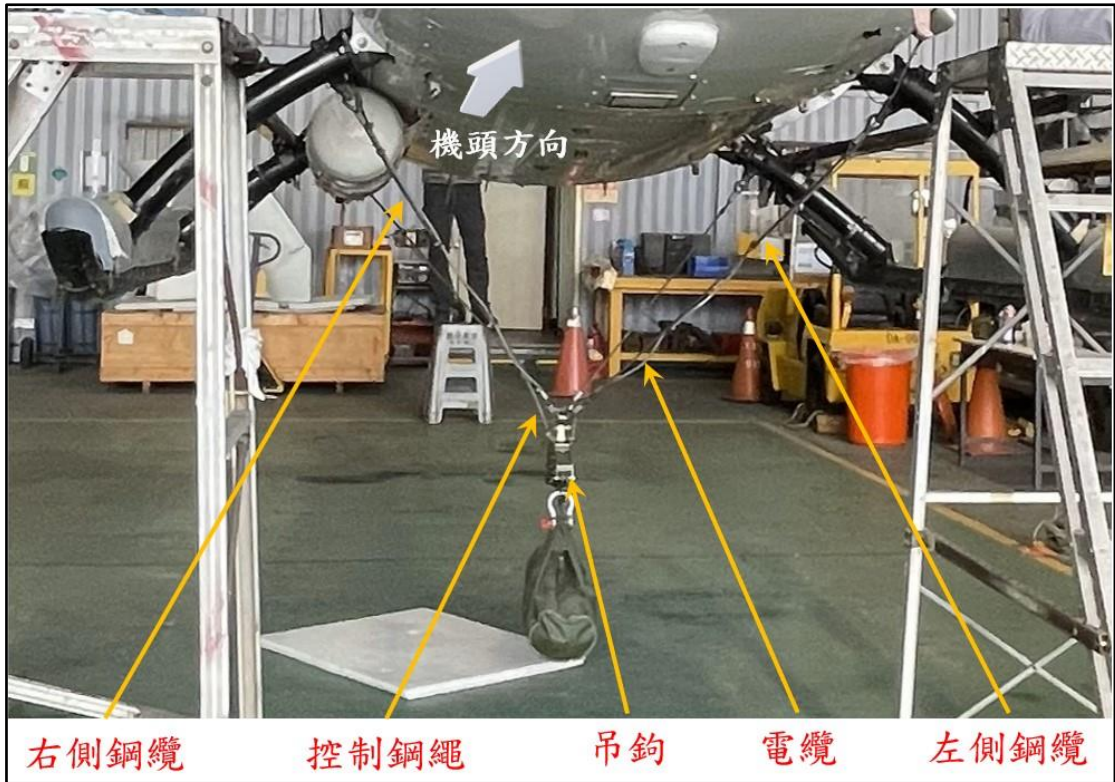
圖 1.6.4-3 吊掛組件安裝實況

事故航機之吊掛組件包括 4 條鋼纜、1 組吊鉤、1 條電纜及 1 條控制鋼繩。4 條鋼纜用於連結吊鉤，藉由箍環固定於機身兩側滑橈支架，使吊鉤垂掛於機身下方中線位置。電纜提供電動解鎖迴路及解鎖警告燈迴路，自吊鉤延伸連結於機身左側下方固定接頭。控制鋼繩提供手動釋放（Manual Release）功能，自吊鉤延伸至機身右側下方，與駕駛艙右前方之踩踏機構連結，提供右座駕駛員以腳踏方式解鎖吊鉤。駕駛艙內部與吊掛組件功能有關之裝備及其位置如圖 1.6.4-1 所示，迴旋桿按鈕配置如圖 1.6.4-2 所示，吊掛組件安裝之實況如圖 1.6.4-3 所示，吊鉤之內部元件如圖 1.6.4-4 所示。其中，電纜及控制鋼繩均由吊鉤後方進入吊鉤。

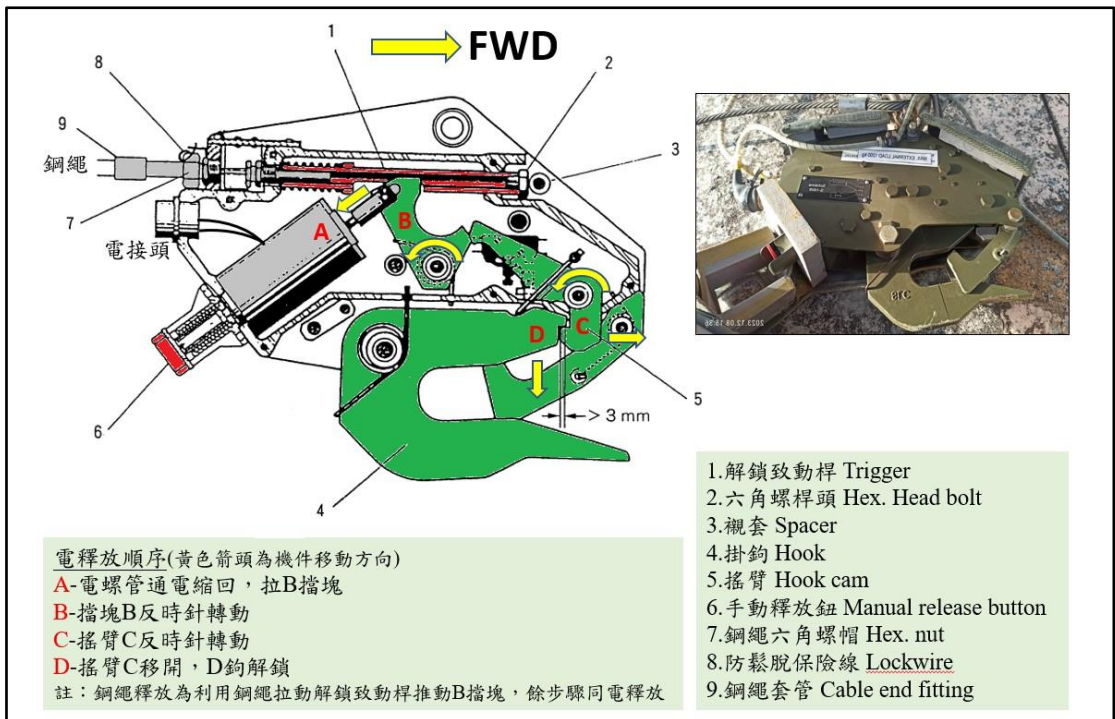
圖 1.6.4-4 吊鉤內部元件

電動吊掛釋放係由 28 伏特 2 號直流主匯流排提供電力來源，經 5 安培斷電器連接至中央控制台貨物吊鉤備動開關。當備動開關置於 ARM 位置，經左或右側迴旋桿握把按下貨物吊鉤釋放電門(CARGO HOOK REL Switch)後，電力送至吊鉤內電螺管並與機身接地構成迴路，電螺管激磁後拉動吊鉤內部機構解鎖達成電動釋放功能，順序詳圖 1.6.4-4。手動釋放功能則毋需電力，藉由推動右駕駛座靠地板位置之踩踏機構，即可牽引控制鋼繩，拉動吊鉤內部解鎖致動桿，使制動桿推動吊鉤內部解鎖機構達成手動釋放功能。如手動釋放桿於關閉或中立位置時，鋼繩未受牽引，解鎖致動桿應受彈簧推回至正常位置，避免接觸解鎖機構。

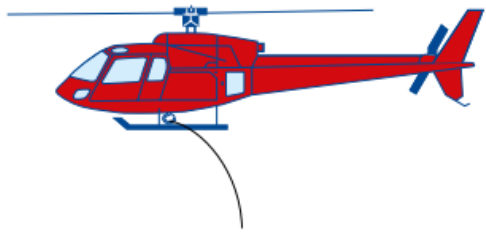
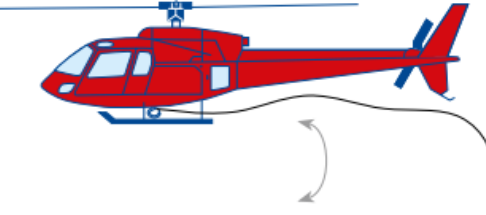
圖 1.17.4-1 吊索截面於航行中之氣動特徵

7. 使用扁帶作為貨物吊載裝備之吊帶，於飛航操作過程中會產生明顯的抖動而對直昇機機外掛載作業之飛行操控造成影響。

<p>Oval cross section Problematic. “Wobbles” during flight and produces relatively strong lift.</p>

<p>Rectangular cross section Extremely problematic during use as load rope. Strong vacillations (vibrations perceivable on pitch or stick), accessories and nooses can be damaged. Strong lift and strong whipping.</p>
