# 國家運輸安全調查委員會

## 重大運輸事故 調查報告

清水隧道重大鐵道事故

報告編號：TTSB-ROR-22-05-001

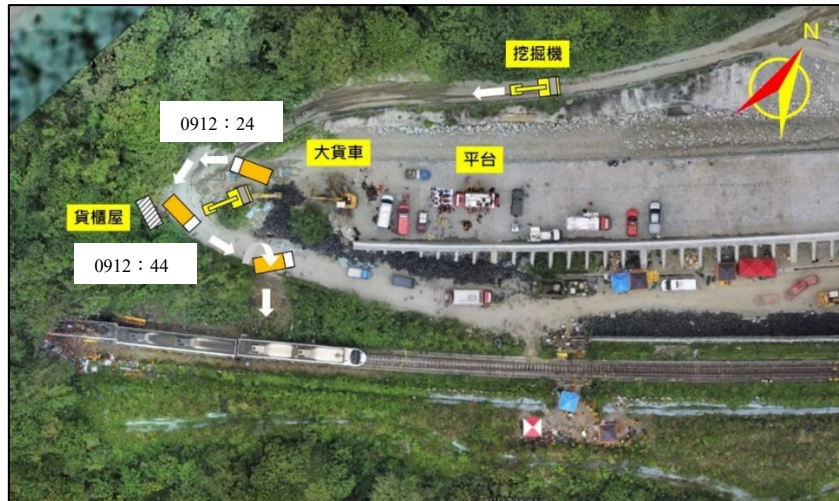
圖 1.1-3 大貨車移動及挖掘機停放位置說明

0925:34 時工地主任使用一條長 200 公分、寬 10 公分、厚度 0.2 公分附有雙頭索眼，最大工作負載 3,000 公斤之黃色聚酯纖維吊帶，先綑綁於大貨車左側立柱上，後將吊帶另一端扣於挖掘機之挖斗上；0926:13 時工地主任登上駕駛座開始操作挖掘機，將大貨車往施工便道方向拉動；0926:27 時大貨車第一次被拉動；0926:56 時第二次被拉動；0927:05 時大貨車行車視野輔助系統影像畫面中止。依工地主任及移工訪談紀錄，將大貨車往路中央拖動過程，吊帶自挖掘機挖斗上脫離，大貨車沿施工便道滑動而輪胎呈滾動狀態，大貨車右後輪先陷入邊坡後，再翻滾墜落邊坡於東正線里程 K 51+450.1 軌道中央，距和仁隧道南口 252.1 公尺，如圖 1.1-3 所示。

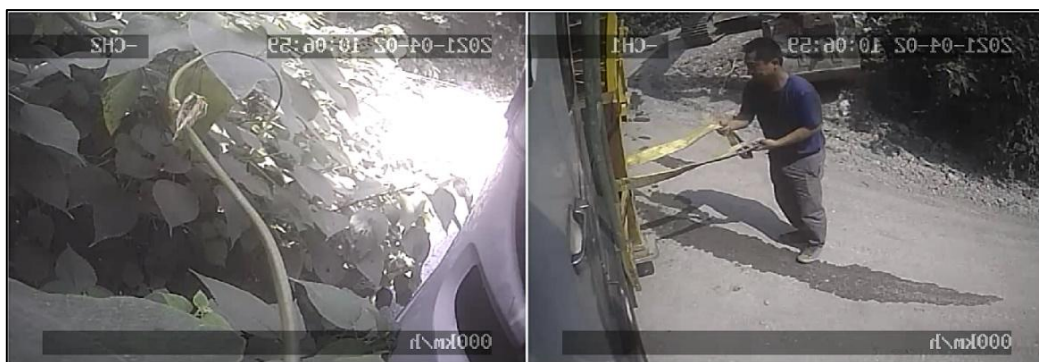
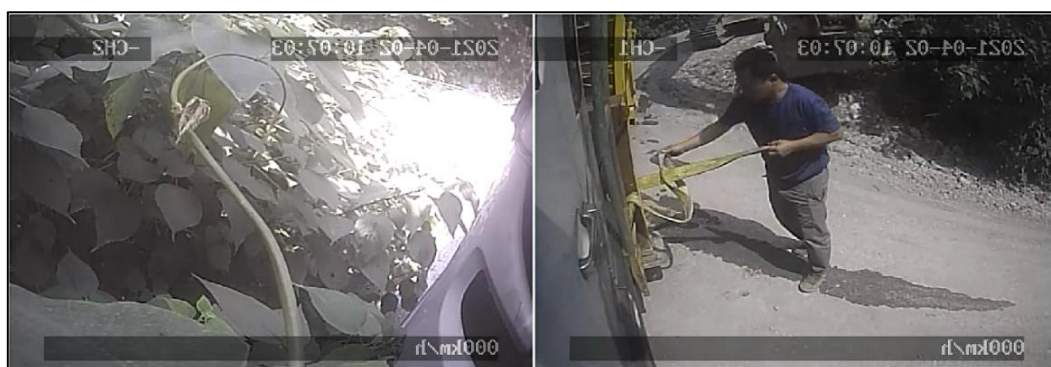
圖 1.10-29 工地主任將吊帶綁上大貨車立柱

圖 1.10-30 工地主任將吊帶綁上大貨車立柱

待移工將挖掘機駛至轉彎處時，將吊帶一頭纏繞在事故大貨車左側千斤頂支柱上，另一頭套在挖掘機挖斗上的掛勾處，然後進入挖掘機操作挖掘機手臂以拉動吊帶，拉動過程中曾請移工再確認輪胎前的石頭狀態，如果未塞好請移工再塞一下。第一次拉動有將車頭拉正一點，第二次拉動車頭時，事故大貨車就突然往下滑，該員表示當時吊帶未斷裂，而是由挖掘機挖斗上的掛鉤脫勾，脫勾後車頭朝左並向下滑動，車輛後方向右並向下滑動，以類似向右甩尾的姿態下滑，之後車輛後方先掉落邊坡，整輛車再翻覆。該員因為坐在挖掘機內，未看見事故大貨車在下滑的過程中後輪是否有滾動。

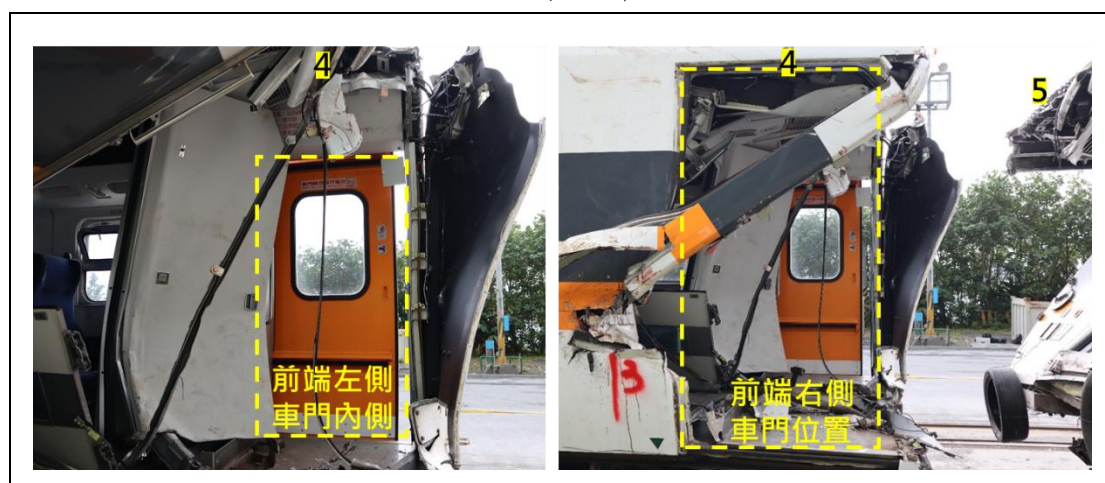
圖 1.13-2 第 4 車前端左、右側車門及玄關通道

第 4 車配置如圖 1.13-1；前端左側車門完整，右側車門結構擠壓變形，如圖 1.13-2；且第 4 車前端擠壓侵入 5 車後端，影響前端兩側玄關通道之通行，並造成首排座椅前方壁板與自動門由底部斷裂變形，往車廂內部翻折，如圖 1.13-3；後端左、右兩側車門及玄關通道皆完整，惟後端左側車廂緊鄰隧道壁，影響乘客自左側車門撤離。

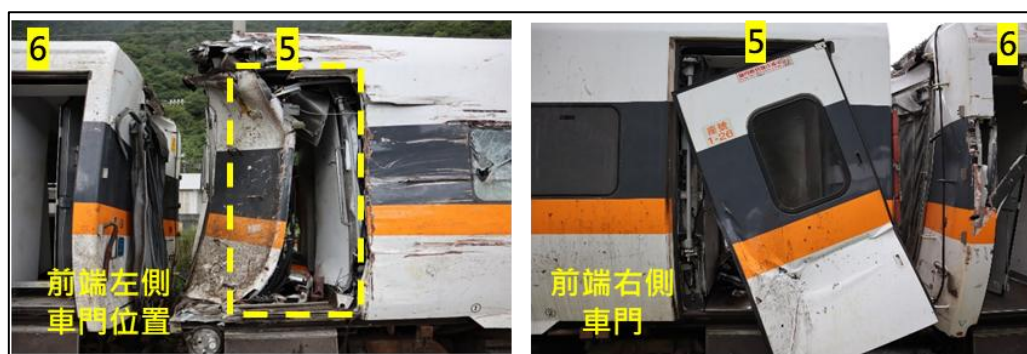
圖 1.13-6 第 5 車前端左、右側車門及玄關通道

第 5 車配置如圖 1.13-5；前端左側車門及玄關通道結構擠壓變形，右側車門及玄關通道完整，惟右車門脫軌而影響通行，如圖 1.13-6；後端左側車門及玄關通道結構擠壓變形，右側車門結構完整，如圖 1.13-7，惟第 4 車前端擠壓侵入 5 車後端，影響後端玄關通道之通行，並造成後端末排座椅後方壁板變形破損與車廂自動門脫落，如圖 1.13-8。

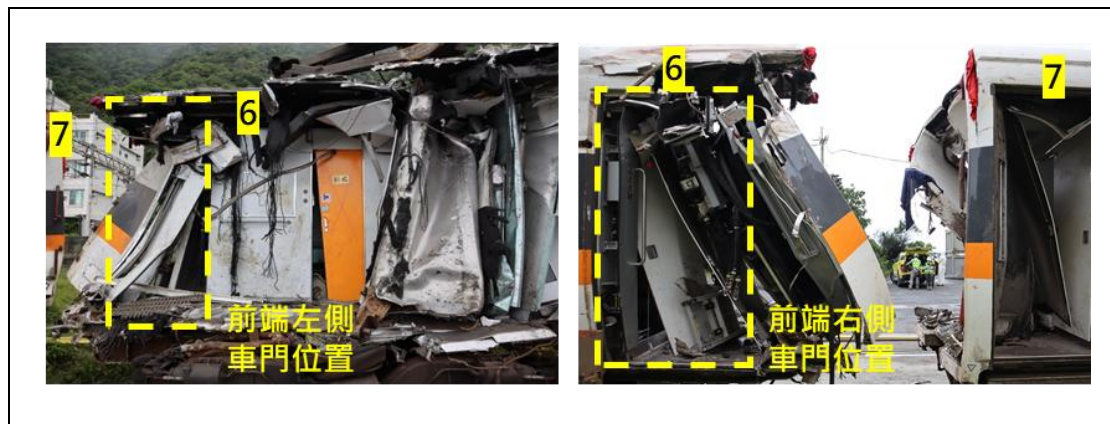
圖 1.13-11 第 6 車前端左、右側車門及玄關通道

第 6 車配置如圖 1.13-10；前端左側車門及玄關通道連同車身蒙皮與結構遭到削除，右側車門因結構擠壓變形而影響通行，如圖 1.13-11；另外，前端左側蒙皮與車身結構由前向後削除至首排左側編號 1/3 座位處，男廁及電話亭設施消失，前端右側廁所仍存在，如圖 1.13-12；後端左側及右側車門結構皆完整，玄關通道處電氣設備門板向外掀開致影響通行，如圖 1.13-13。

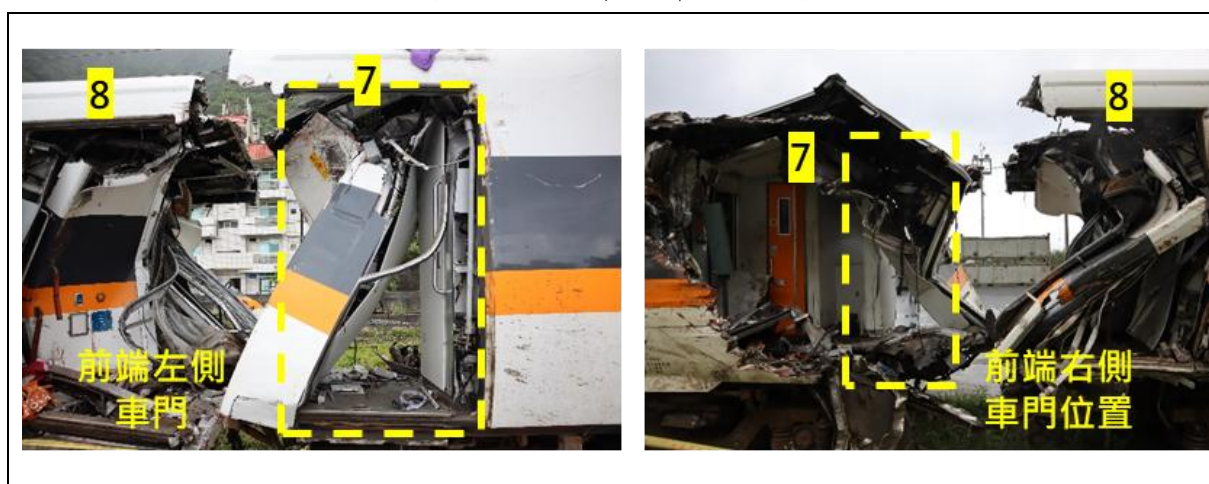
圖 1.13-16 第 7 車前端左、右側車門及玄關通道

第 7 車配置如圖 1.13-15；前端左側車門及玄關通道結構擠壓變形而影響通行，右側車門連同車身蒙皮與結構遭到削除，如圖 1.13-16；另外，前端右側廁所，連同蒙皮與結構遭到削除，如圖 1.13-17；後端左側車門與玄關通道結構擠壓變形，右側車門門框完整，惟玄關通道因壁板倒塌而影響通行，如圖 1.13-18。

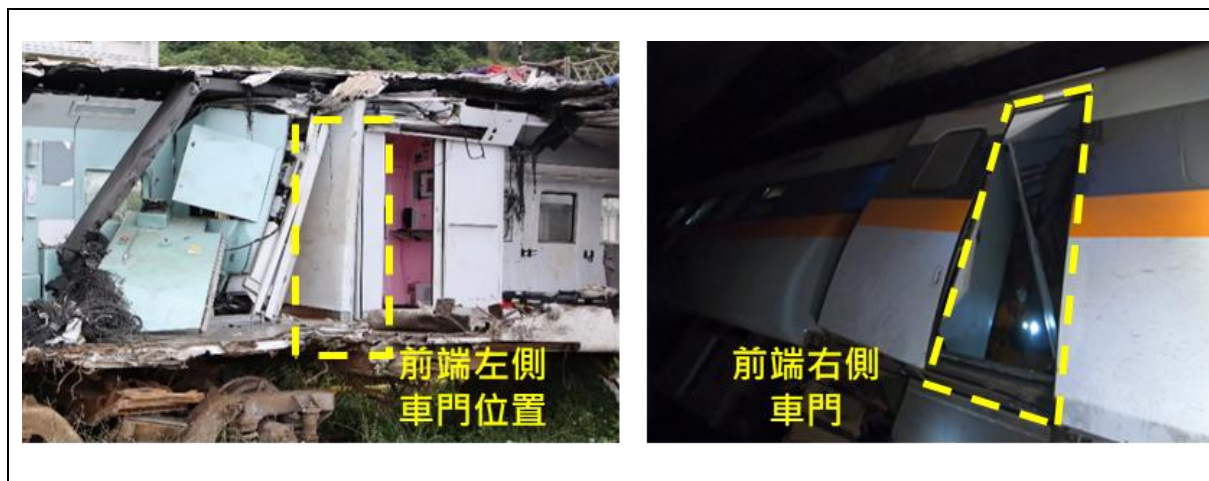
圖 1.13-23 第 8 車前端左、右側車門及玄關通道

第 8 車車門與玄關通道部分：前端左側車門及玄關通道連同車身蒙皮與結構遭到削除，右側車門未明顯受損，玄關通道因廁所壁板傾倒，如圖 1.13-23；後端左側及右側車門與玄關通道擠壓變形而影響通行，如圖 1.13-24。
