# 國家運輸安全調查委員會

## 調查報告

1121130 小客車使用先進駕駛輔助系統於國道 1 號  
往北大雅路段追撞工程緩撞車事故

報告編號：TTSB-HOR-24-11-002

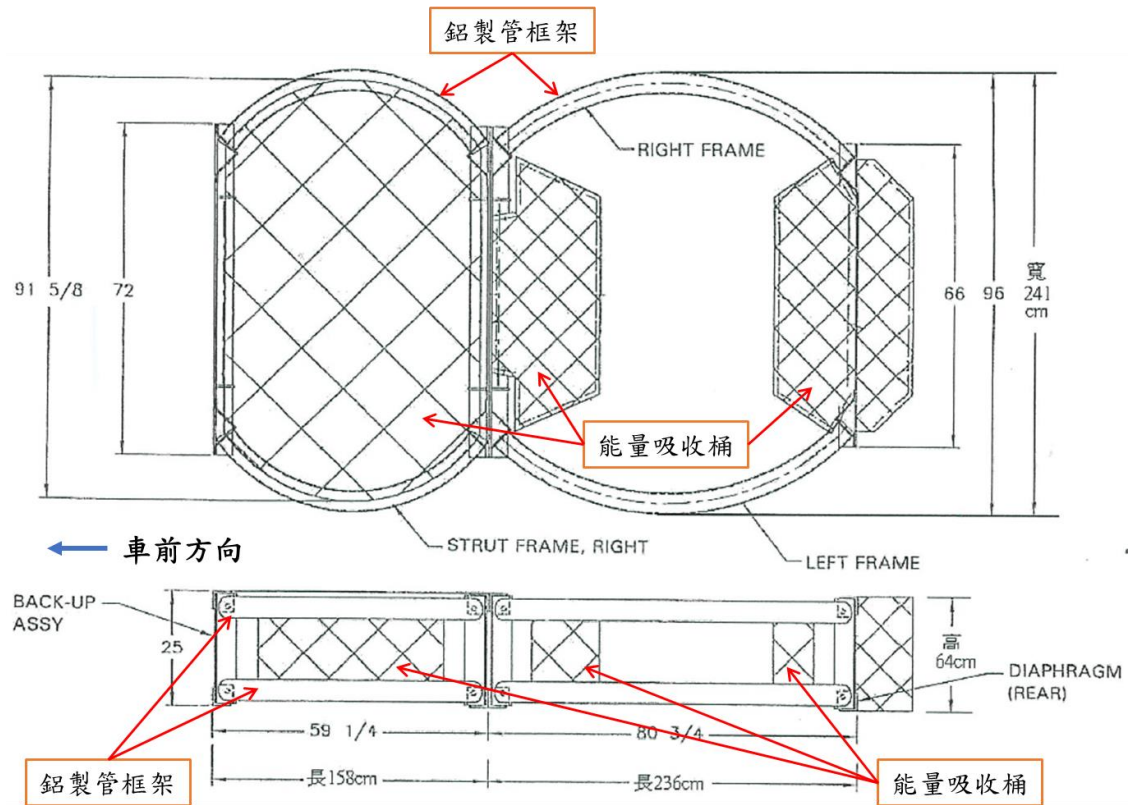
圖 1.4-2 緩撞設施結構示意圖

事故 B 車除車尾之緩撞設施受損外，其餘未受損；緩撞設施（結構如圖 1.4-2）受撞擊處主要為右後方，2 節能量吸收桶受撞擊導致凹陷及破裂、右後側鋁製管框架彎曲；緩撞設施與車身連結處、鋁製管框架與能量吸收桶連結處皆有變形脫落之情況，緩撞設施受損情形如圖 1.4-3 所示。

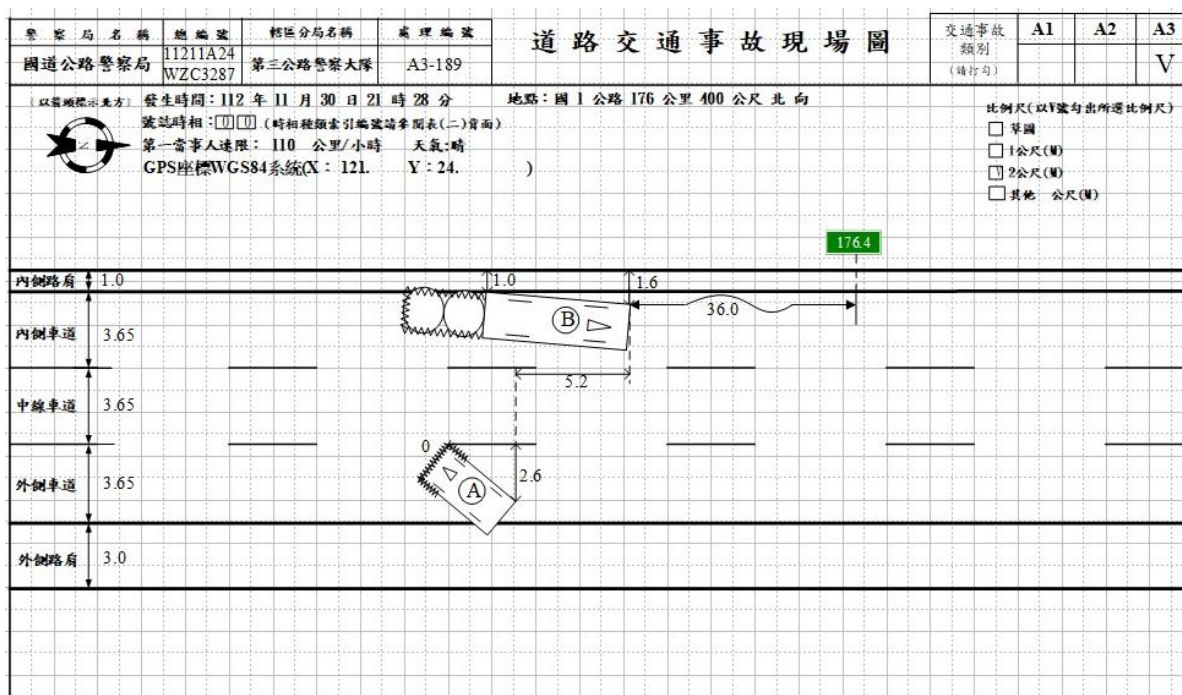
圖 1.10-1 事故 A 車及事故 B 車相對位置示意圖

事故發生後由公警局第三公路警察大隊繪製道路交通事故現場圖，事故 A 車及事故 B 車之相對位置如圖 1.10-1。本會調查小組人員抵達現場時，事故 A 車及事故 B 車皆已由車主移至停放地點，因此未進行現場測量作業。

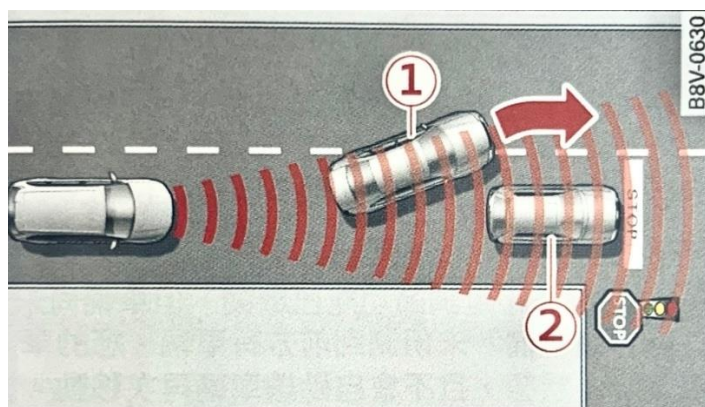
圖 1.16-4 變換車道車輛及靜止車輛示意圖

1. 若巡航系統偵測到前方車輛①轉向或變換車道時，巡航系統將無法偵測到②更前方之車輛（如圖 1.16-4）。
