# 國家運輸安全調查委員會

## 調查報告

1121130 小客車使用先進駕駛輔助系統於國道 1 號  
往北大雅路段追撞工程緩撞車事故

報告編號：TTSB-HOR-24-11-002

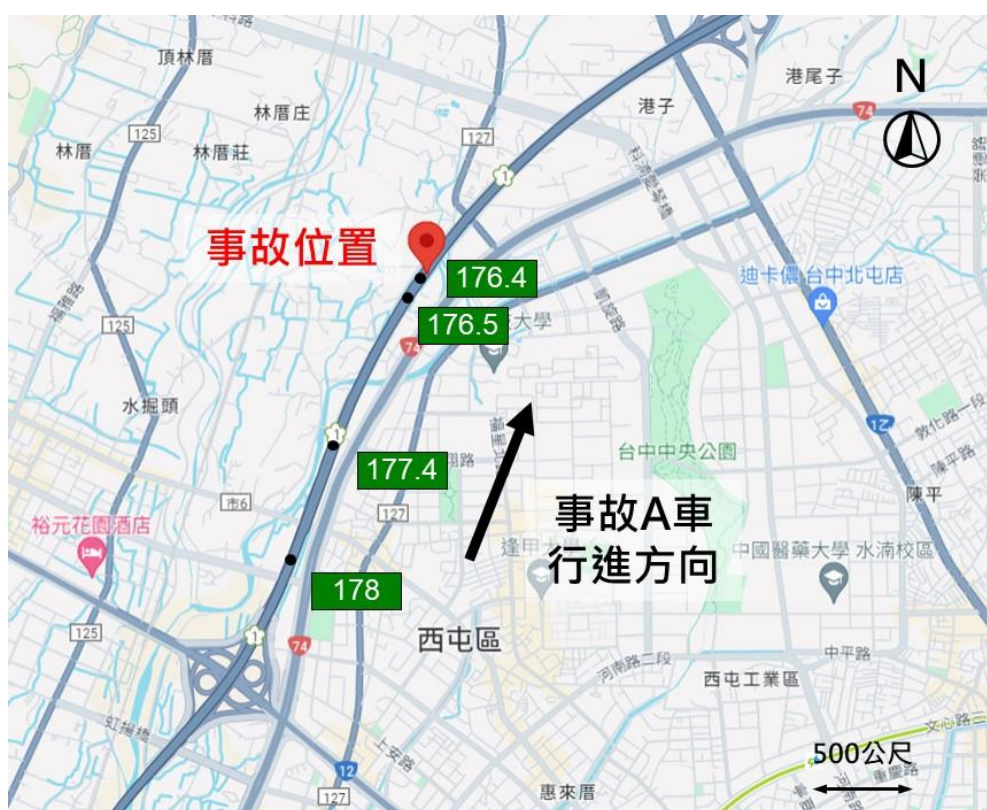
圖 1.1-1 事故發生位置圖

民國 112 年 11 月 30 日 2128 時<sup>1</sup>，1 輛自用小客車（以下簡稱事故 A 車）車上載有駕駛員 1 人，於國道 1 號北上 176.4K 大雅路段發生撞擊停於該處內側車道之工程緩撞車（以下簡稱事故 B 車），車上僅有駕駛員 1 人，事故發生位置如圖 1.1-1。兩車碰撞後，事故 A 車車頭變形受損，事故 B 車車尾緩撞設施受撞擊凹陷及破裂，本次事故無人傷亡。

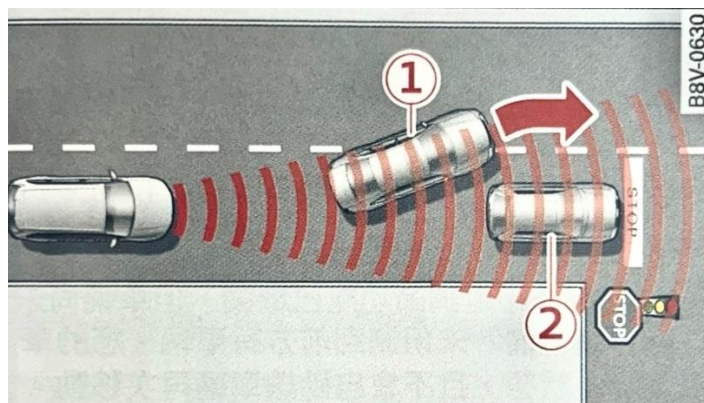
圖 1.16-4 變換車道車輛及靜止車輛示意圖

1. 若巡航系統偵測到前方車輛①轉向或變換車道時，巡航系統將無法偵測到②更前方之車輛（如圖 1.16-4）。

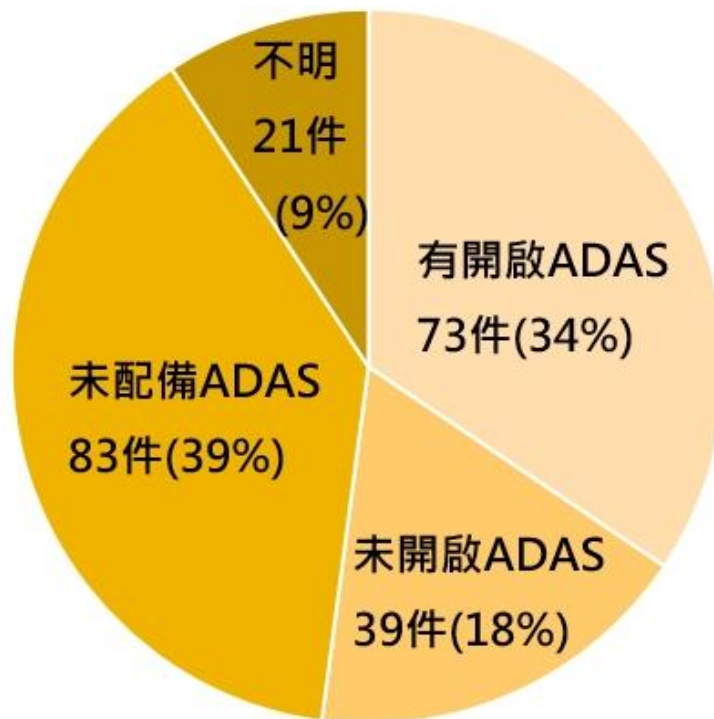
圖 1.19-2 事故車輛使用 ADAS 之狀態

依據篩選資料，民國 110 年 12 月至民國 112 年 11 月共計 2 年間，國道工程緩撞車遭追撞事故共計 216 件；其中有 21 件因資料填報內容限制，無法得知涉入事故之車輛是否配備及是否使用 ADAS（9%），其餘有 83 件車輛未配備 ADAS（39%）、39 件車輛配有 ADAS 但事故發生時未開啟（18%），另外 73 件車輛配有 ADAS 且事故發生時有使用相關功能（34%），事故車輛使用 ADAS 之狀態統計如圖 1.19-2。
