# 國家運輸安全調查委員會

## 重大運輸事故 調查報告

1121125 進安海豹娛樂漁業漁船

報告編號：TTSB-MOR-24-12-001

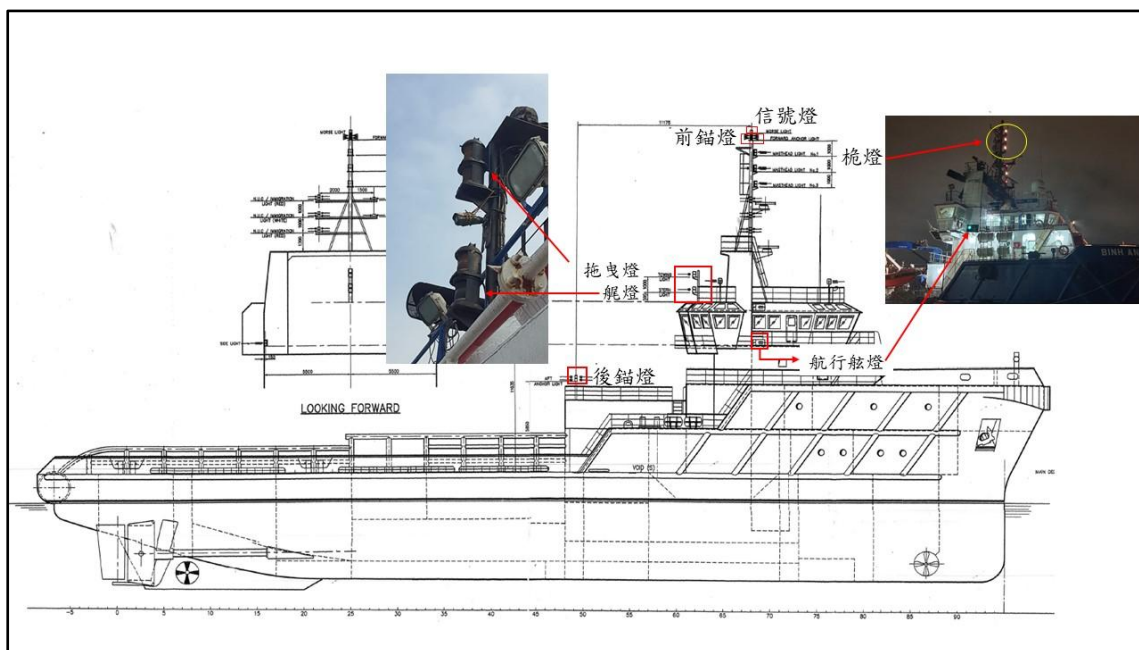
圖 1.7-1 平安輪航行燈位置圖

依據平安輪航行燈佈置圖，平安輪航行燈包括：信號燈、艏燈、航行舷燈<sup>12</sup>、桅燈、錨燈及拖曳燈等，相關位置詳圖 1.7-1，圖中照片係民國 112 年 11 月 27 日於高雄港靠泊期間拍攝；依據本會現場勘查，平安輪航行燈可由駕駛臺航行燈控制臺（詳圖 1.7-2）直接開啟或關閉。

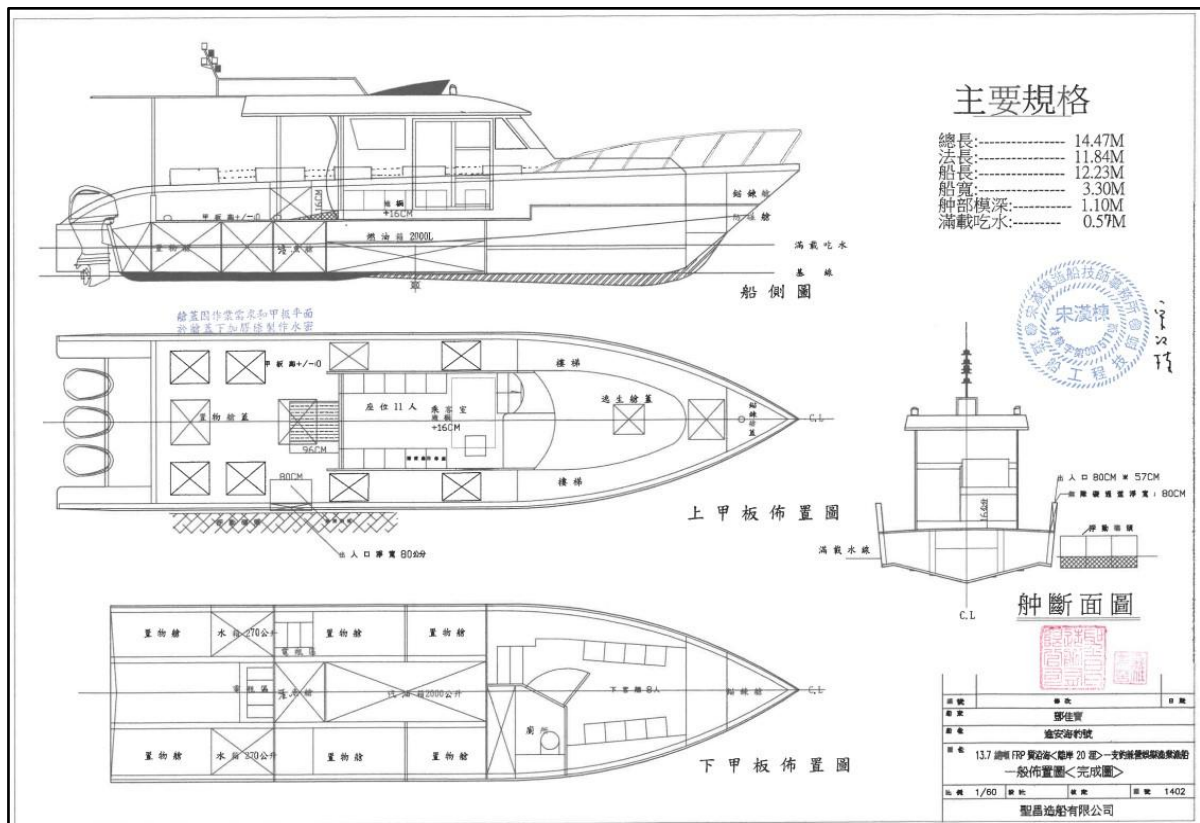
- 船首左右兩側水線以上大範圍撞擊嚴重，防撞艙壁凹陷約 30 公分，艙尖艙斷裂約 40 公分並下陷（玻璃纖維材質）。
- 左船首欄杆後方（駕駛臺左側外）約 1 公尺處，船殼外緣出現 1 道約 1.6 公尺的暗紅色油漆，乾牆外出現不明灰白色粉末。駕駛臺前段舷牆以下約 30 公分，水線以上有 2 處刮痕。
- 駕駛臺中段左側船殼外緣，舷牆外出現約 10 公分暗紅色油漆。駕駛臺後段左側船殼外緣，舷牆外出現約 30 公分暗紅色油漆。
- 駕駛臺 AIS 及全球衛星定位系統（Global Positioning System, GPS）顯示螢幕有前後撞擊痕跡<sup>18</sup>，位置詳圖 1.7-7 (1)、(3)。

- 駕駛臺 AIS 主機，GPS 主機均有開啟畫面；監控攝影機（Closed-Circuit Television, CCTV）之主機詳圖 1.7-7 (4)，使用船用電瓶（24V），通常航行中不開啟，到釣魚場才開啟。
- GPS 主機可顯示本船船位，及它船船位（詳圖 1.7-7 (1)）。
- 於住艙內有 1 臺全新未安裝應急指位無線電示標（Emergency Position Indicating Radio Beacon, EPIRB）；船外與駕駛臺無 EPIRB 及其固定架。
- 所有救生衣無破損（含 1 件兒童救生衣）；1 件有書寫船名。
- 另外，依據船長訪談及漁航員訪談紀錄：事故航次航行中船上人員之分布，在駕駛臺內有船員 2 人及 4 名乘客，另 1 名乘客躺臥於住艙。碰撞前，左舷走道有 3 名乘客未穿著救生衣站立著；右舷走道有 2 名乘客未穿著救生衣站立著及船尾有 2 名乘客。

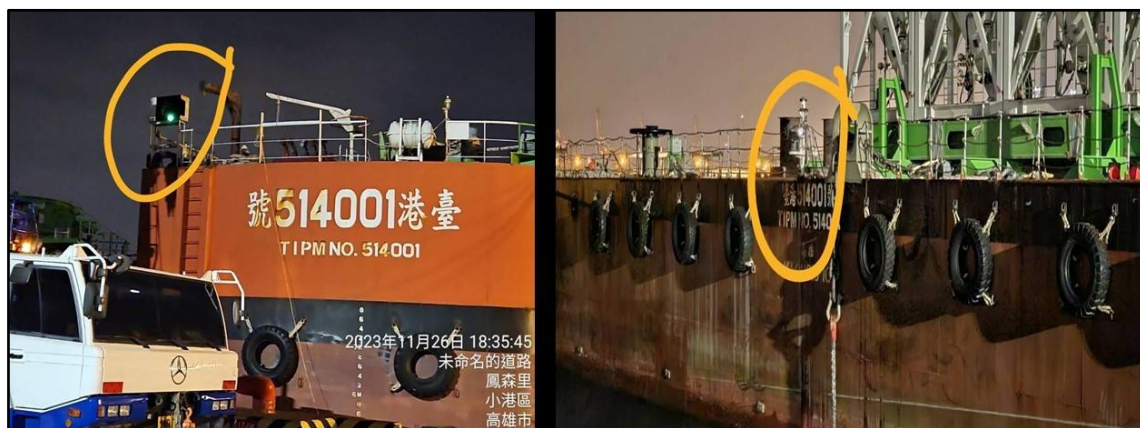
圖 1.7-9 運輸駁船太陽能舷燈與艉燈船開啟照片（事故後）

- 平安輪有 2 具 CCTV 紀錄有事故時漁船接近影像，其中一具 CCTV 安裝於駕駛臺正後方；另一具 CCTV 安裝於主桅杆的頂部(Monkey Island)。
- 平安輪船員提供事故當晚自平安輪駕駛臺拍攝運輸駁船之照片，該照片顯示運輸駁船上之風電基架警示燈(白色)開啟及左舷舷燈(紅色)開啟，詳圖 1.7-8。
- 航港局現場檢查平安輪航行燈，該檢查未發現異常。此外，平安輪航行燈可由駕駛臺航行燈控制臺直接開啟或關閉。
- 運輸駁船的航行燈<sup>20</sup>使用太陽能，可於黃昏時自動開啟。
- 運輸駁船右船首後方約 20 至 30 公尺（肋骨編號 51 至 60 號），水尺標示 4 至 5 公尺區域存在 2 片白色刮痕。
- 台船環海人員提供 11 月 26 日 1835 時拍攝運輸駁船加裝太陽能舷燈與艏燈之照片，右舷燈（綠色）下半部開啟，及艏燈（白色）開啟，詳圖 1.7-9。
- 運輸駁船正規右舷燈，燈座內 2 燈泡，其中下方燈泡故障，上方燈泡正常。運輸駁船依規定無人值守，無發電機可供電，使用應急電池供電時數將受限，航行中未使用正規舷燈。業者加裝的太陽能右舷燈，以束帶綁紮固定，現場測試功能正常，正規右舷燈及太陽能右舷燈詳圖 1.7-10。

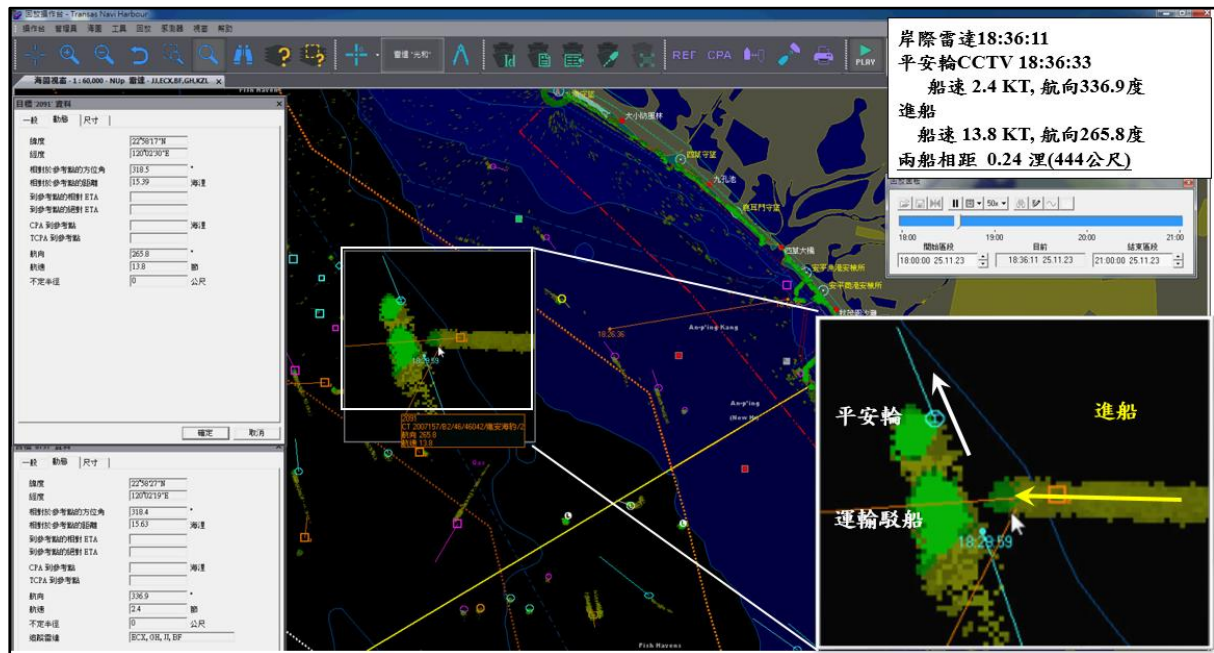
圖 1.10-1 「進」船與運輸駁船之岸際雷達航跡截圖（碰撞前 20 秒）

- 1816 時，「進」船駛出安平漁港，參考航向約 260 度，航速從 7 節增至 17 節。
- 1830:38 時，「進」船位於平安輪東方約 1.67 浬，航速 17.3 節，航向 260 度。
- 1834:38 時，「進」船位於平安輪東南方約 0.59 浬，航速 15.5 節，航向 276 度。
- 1835:38 時，「進」船位於平安輪東南方約 0.32 浬，航速 16.6 節，航向 276 度。
- 1836:38 時，「進」船位於平安輪東南方約 0.22 浬，航速 13.7 節，航向 266 度。
- 「進」船接近平安輪期間，船速呈現 3 階段變化：(1)從 17.6 節降至 14.5 節(1834:00 時至 1834:22 時)；(2)船速從 14.8 節增為 16.6 節

(1834:30 時至 1836:00 時)；(3) 船速從 16 節降至 13.8 節(1836:02 時至 1836:10 時)，並維持 13.8 節直到碰撞。

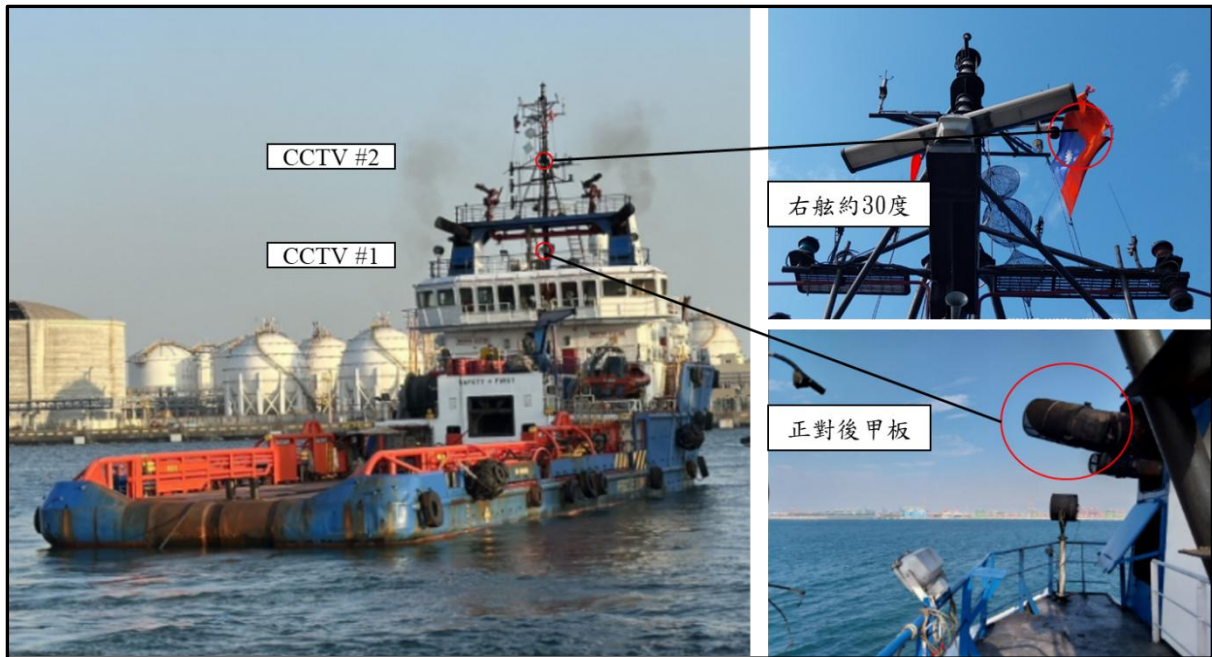
圖 1.10-4 平安輪駕駛臺外側之 CCTV 裝設位置圖

平安輪駕駛臺外側裝置 2 具 CCTV 攝影鏡頭，裝設位置詳圖 1.10-4。依該 CCTV 紀錄，部分截圖詳附錄 1 及附錄 2，重點摘錄如下：

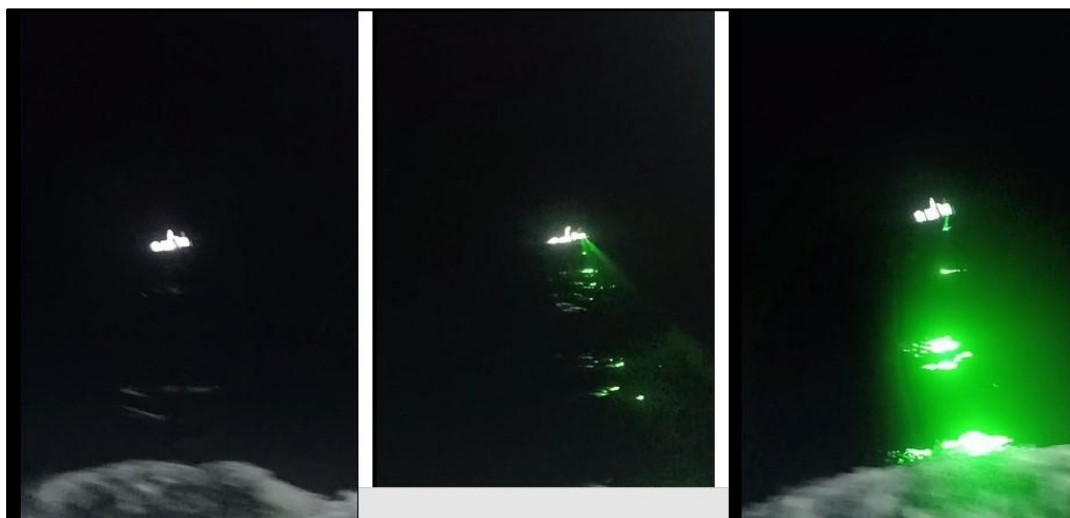
圖 1.11-1 「龍」船乘客提供「龍」船與平安輪會遇期間之照片<sup>29</sup>

受訪者表示，要求海巡署先將船長載回港就醫，才忍痛開本船將 10 乘客安全送返港就醫。另有 4 個受傷乘客是友船南極星運送上岸就醫，當時他們都可以自行走路，其他 10 名乘客都是輕傷。本航次無拍攝事故相關照片。上岸就醫後，在釣魚網路群組有人提供當日與那條拖船差點相撞照片，還有本船乘客事後提供照片（圖 1.11-1）。

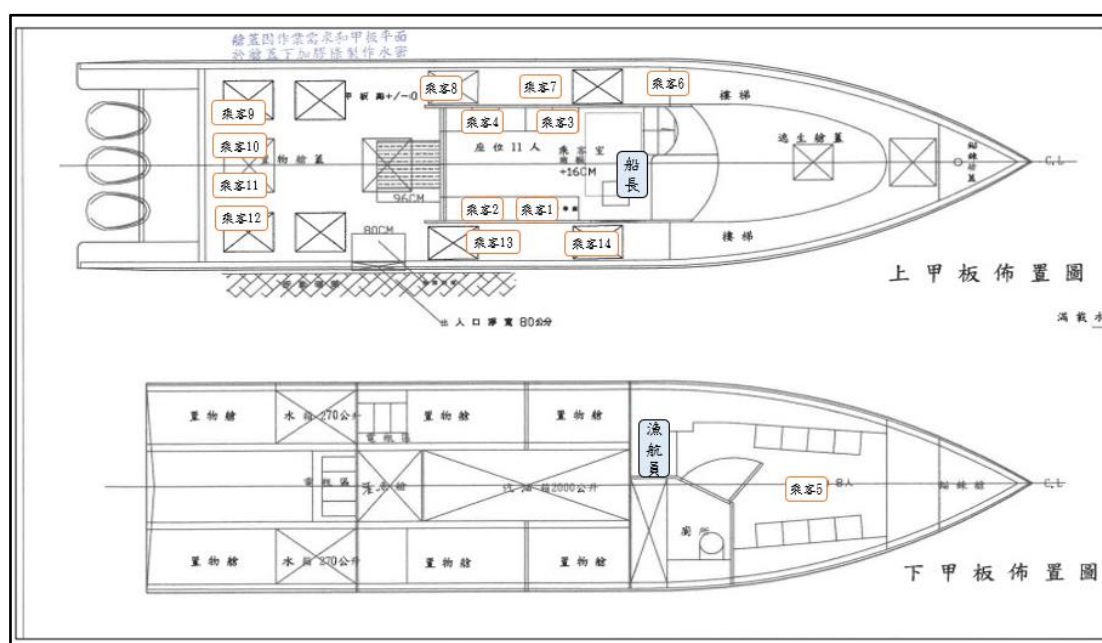
圖 1.11-2 「進」船船長、漁航員及乘客位置示意圖

根據「進」船船長、漁航員及乘客口述內容，本會繪製乘客位置示意圖詳 1.11-2，編號 5 的乘客，航行期間於住艙休息。

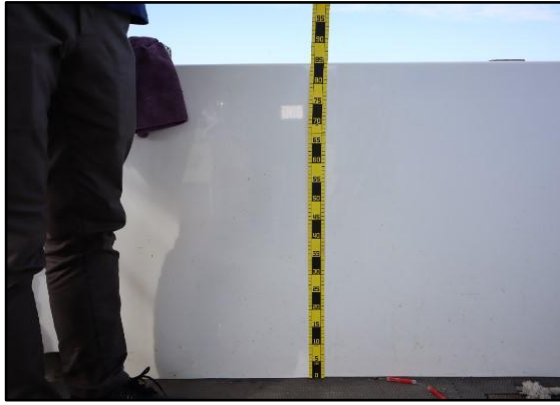
圖 1.14-3 「進」船駕駛臺兩側舷牆外觀圖

衣，該處舷牆約高 58 公分且無欄杆保護。兩船碰撞後，該名乘客落海後溺水罹難。

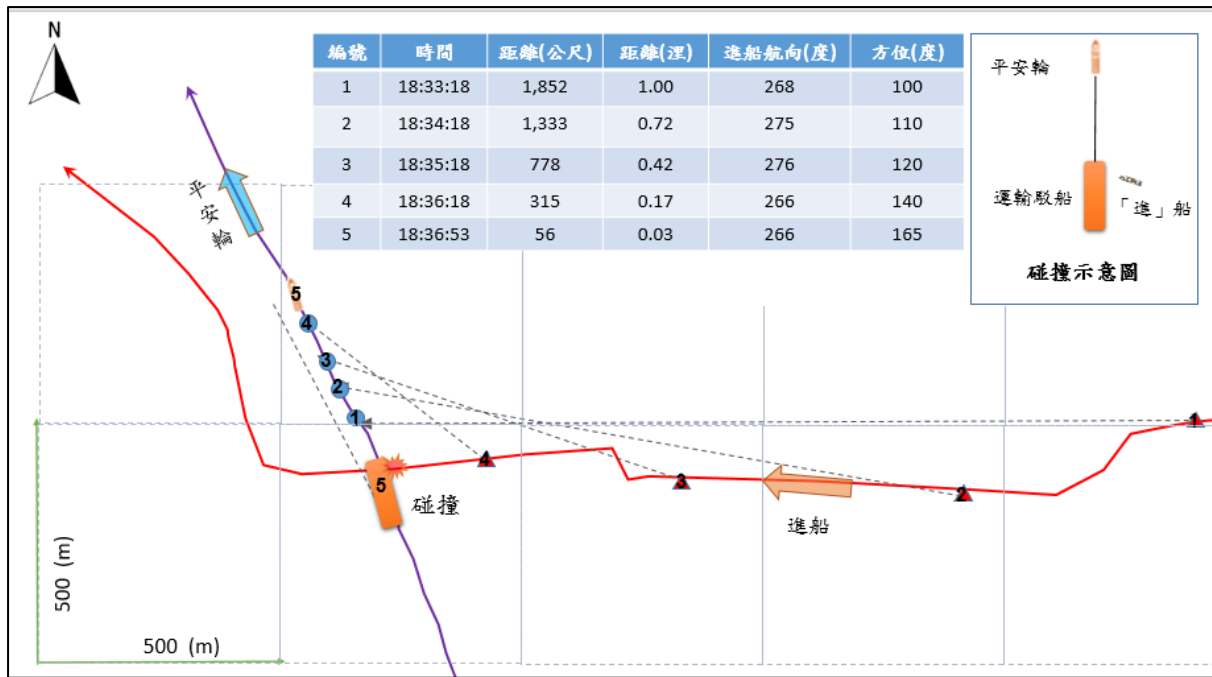
圖 2.2-2 「進」船與平安輪相關距離與方位變化圖

綜上，兩船碰撞前 10 分鐘，平安輪大副關閉自動雷達測繪裝置(ARPA)的自動警報聲響功能，改用手動擷取目標，掌握一艘漁船動態（即「進」船）是從平安輪右舷後方靠近運輸駁船右舷，且船速大於 15 節。此外，碰撞前 1 分鐘至 30 秒期間，「進」船已呈現追越平安輪趨勢，「進」船船長未發現運輸駁船，僅採取左轉 10 度轉向及減速 3 節避讓措施。

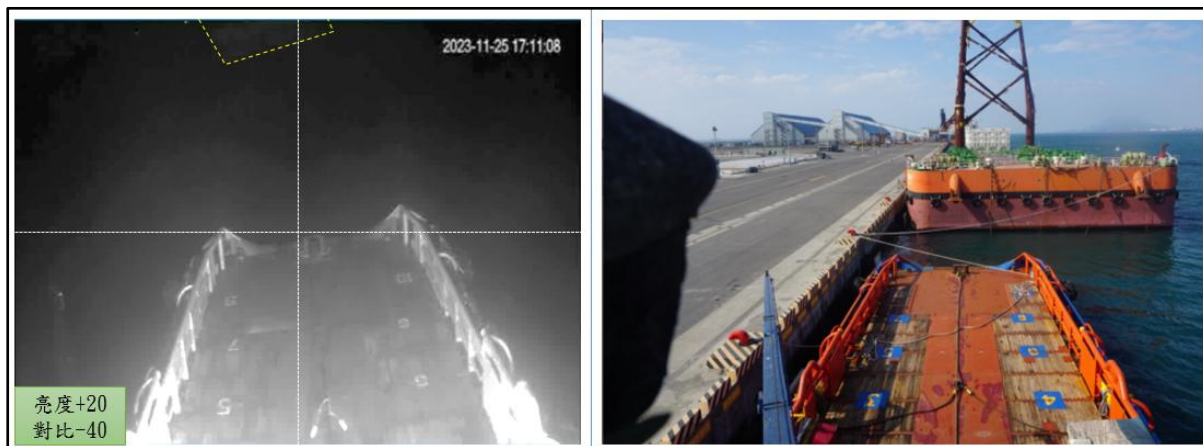
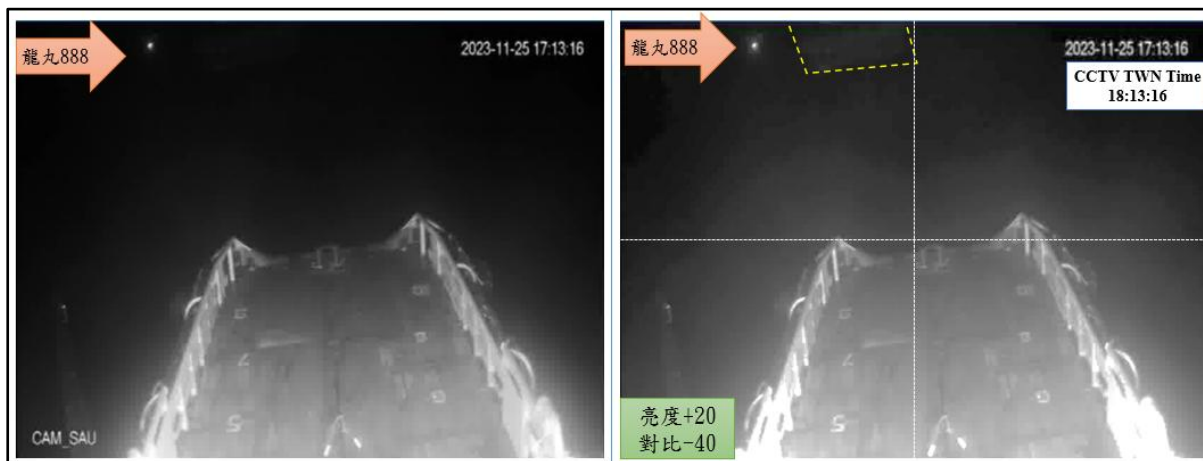
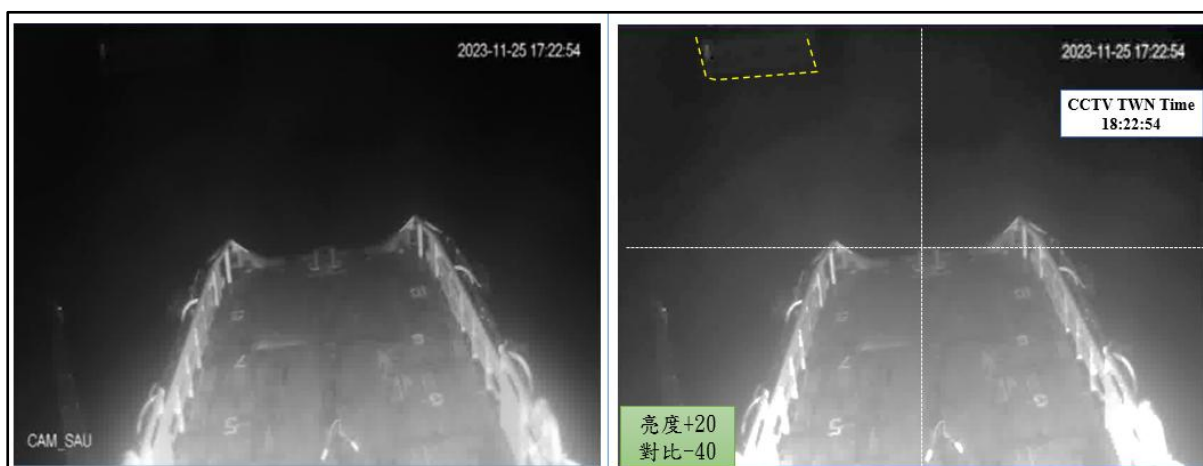
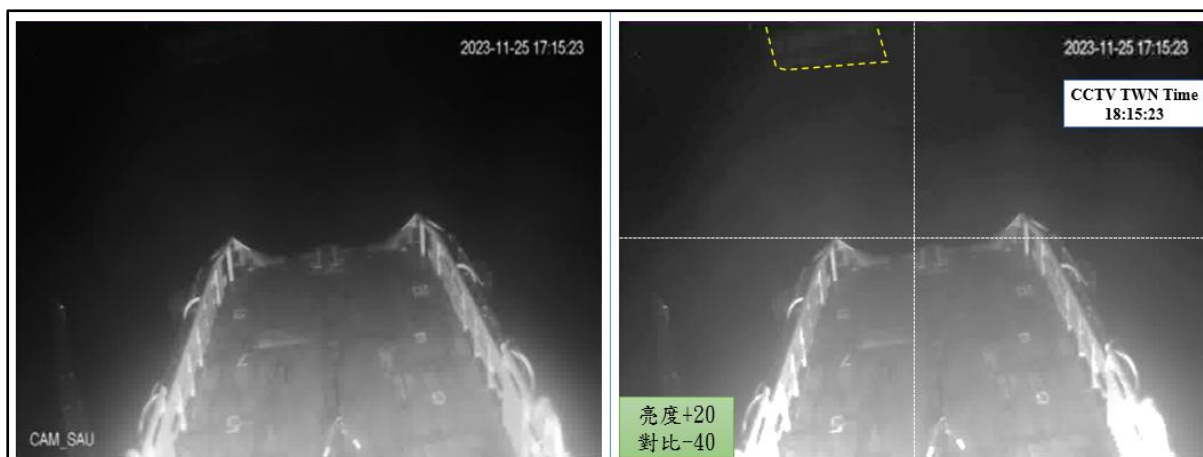
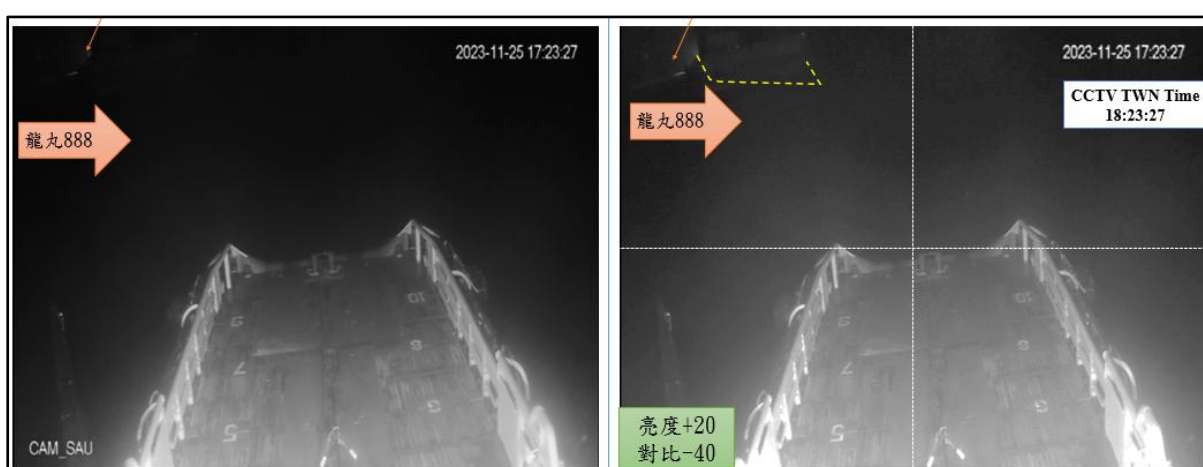
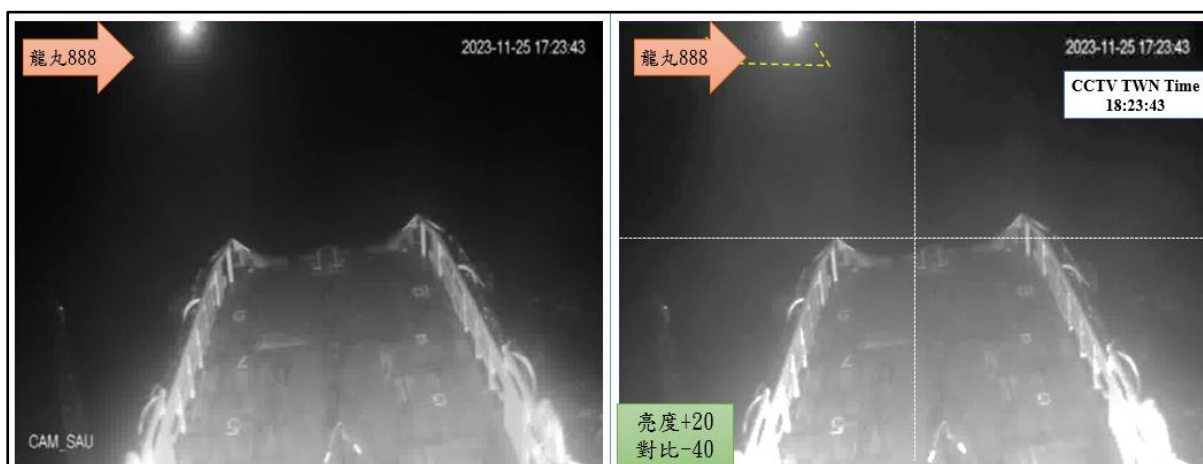
## 附錄 1 「龍」船橫越平安輪期間之 CCTV 截圖

- 1822 時至 1823 時期間，CCTV 錄像顯示運輸駁船舷燈均開啟（圖 1.10-5 左）。1823 時至 1825 時期間，「龍」船駕駛臺前方照明燈首次出現在平安輪駕駛臺右舷後方，隨後從運輸駁船後方穿越。
- 1835 時至 1836 時期間，CCTV 錄像顯示運輸駁船舷燈均開啟（圖 1.10-5 右）。1836:48 時，「進」船駕駛臺前方照明燈首次出現在平安輪駕駛臺右舷後方。
- 1836:53 時，「進」船船首撞擊到運輸駁船右舷，「進」船駕駛臺前方照明燈熄滅。
- 1837:12 時至 1837:40 時期間，「進」船從平安輪後方，及運輸駁船前方的拖纜橫越，漂航狀態無船速。
- 1838:14 時，平安輪船員使用探照燈掃視到「進」船，之後繼續航行。

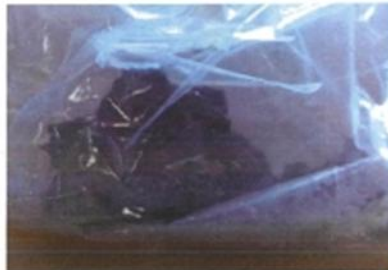
台船環海 #018427：

1. 收樣照片：
