# 國家運輸安全調查委員會

## 1130604 吉穩 1688 號漁船於南太平洋公海失火後沉沒事故

調查報告編號：TTSB-MOR-24-12-002

發 布 日 期：中華民國 113 年 12 月 26 日

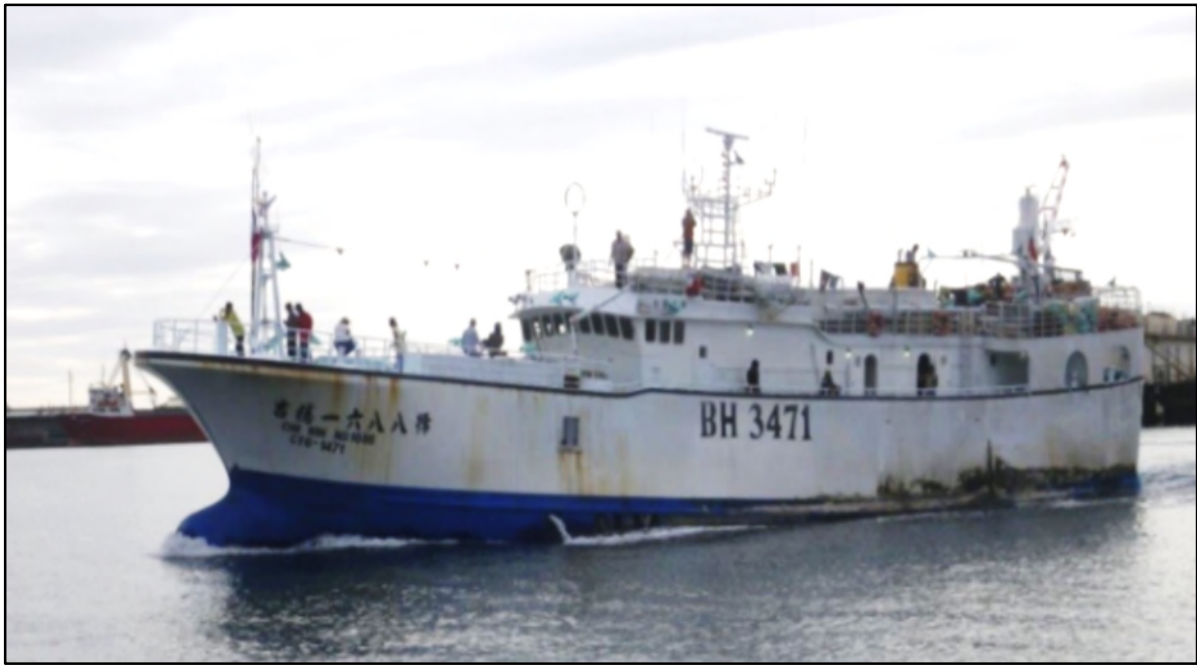
圖 1 「吉」船照片（事故前）

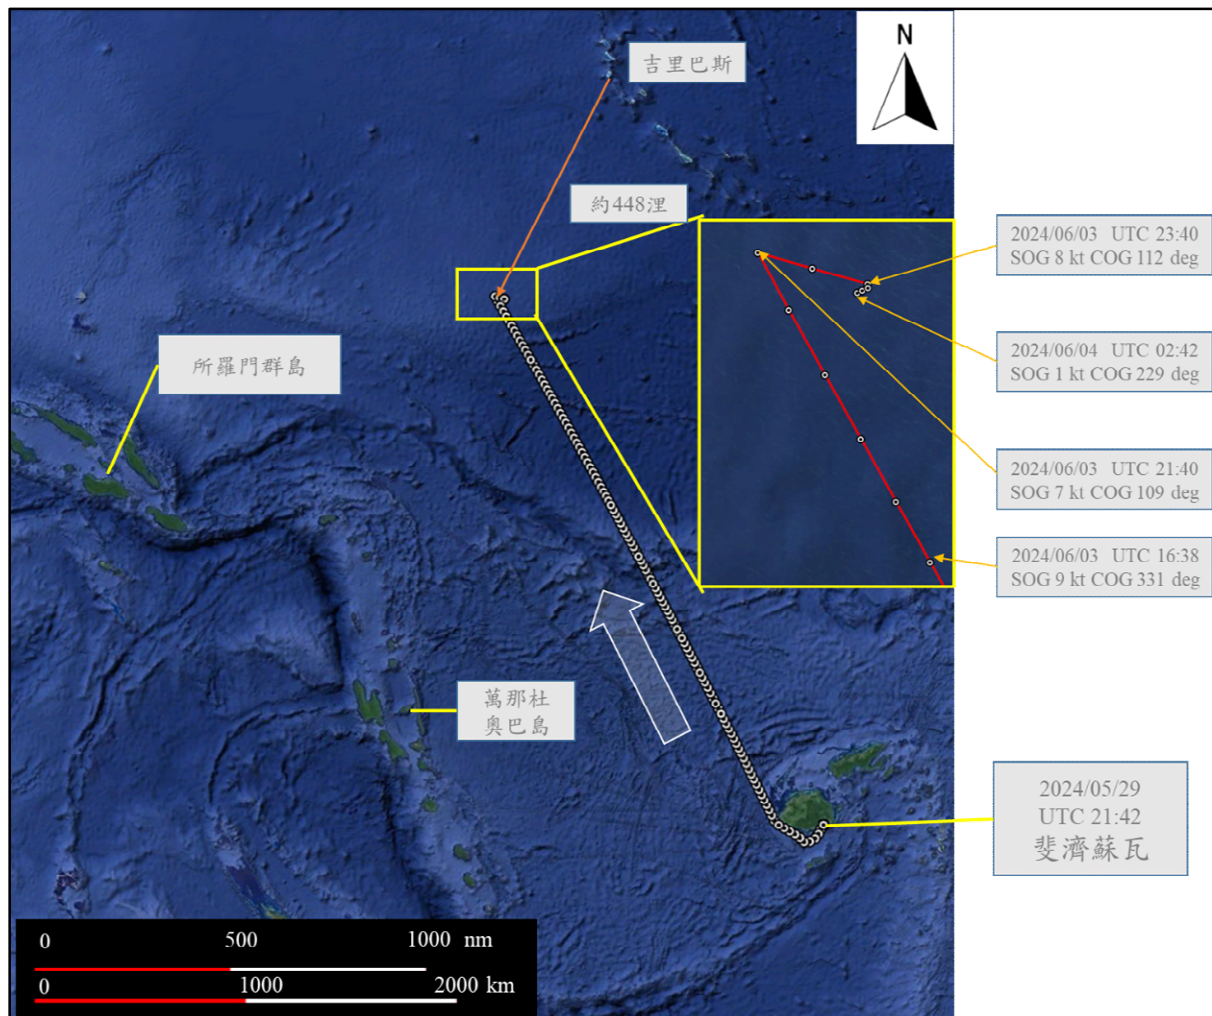
依據農業部漁業署提供之漁船監控系統（Vessel Monitoring System, VMS）資料<sup>6</sup>，本會繪製成「吉」船航跡（詳圖 3），圖中灰色航跡為 5 月 29 日至 6 月 3 日期間之航跡；紅色航跡為 6 月 3 日至 6 月 4 日期間之航跡。

圖 3 「吉」船之航行軌跡圖
