# 國家運輸安全調查委員會

## 重大運輸事故 調查報告

1120614 通勇丙酮混合物聯結車國道 1 號竹北路段  
翻覆事故

報告編號：TTSB-HOR-24-12-001

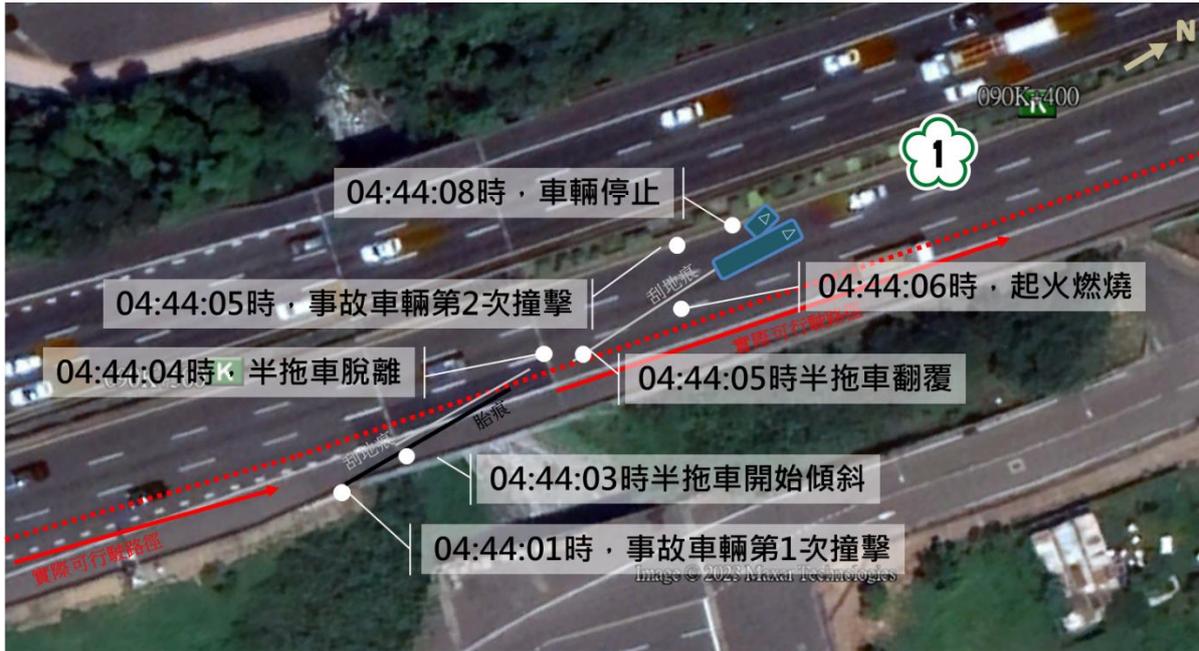
圖 1.1-2 事故發生位置

民國 112 年 6 月 14 日，1 輛通勇貨運有限公司（以下簡稱通勇）之營業貨運曳引車聯結載運丙酮混合物<sup>1</sup>之半拖車（以下簡稱事故車輛），欲將南寶樹脂化學工廠股份有限公司（以下簡稱南寶樹脂）委託之貨物由臺南送往臺北。事故車輛行駛於國道 1 號北向竹北路段時，受道路施工封閉內側兩車道之影響，約以 50 公里/小時之車速行駛於外側車道並逐漸減速，於 0443:50 時<sup>2</sup>通過竹北交流道北向入口後改行駛於外側路肩，0444:01 時擦撞 90K+412 處之外側護欄，事故曳引車頭立即向左返回主線車道，左轉過程中事故半拖車向右傾斜，後與事故曳引車頭脫離並翻覆，車上載運物品洩漏起火燃燒並占用中線與外側車道，另事故曳引車頭撞擊中央分隔護欄後停止並占用內側路肩與內側車道，本次事故造成駕駛員 1 人受傷，事故車輛起火狀態如圖 1.1-1，事故發生位置如圖 1.1-2。

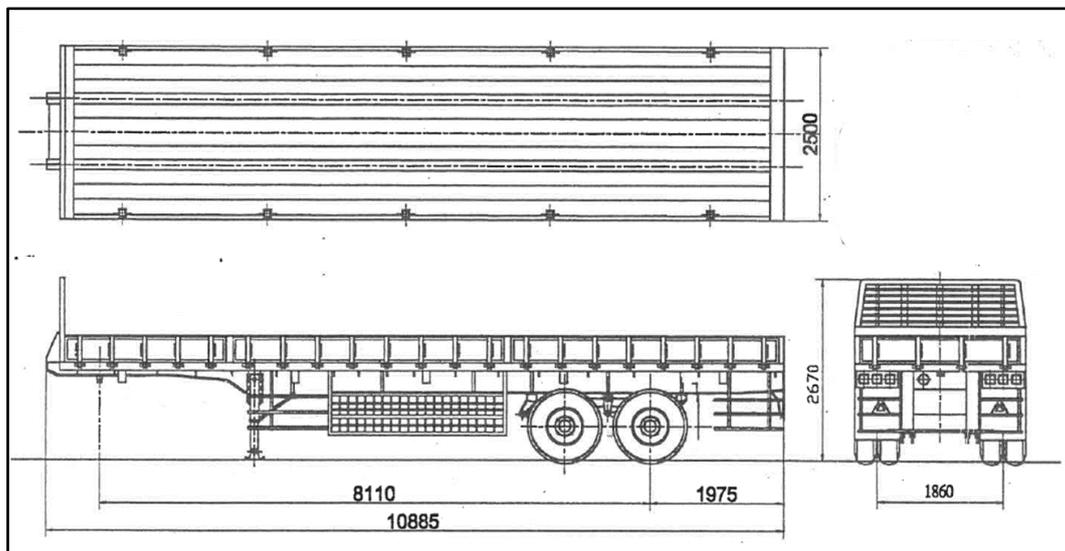
圖 1.3-2 事故半拖車尺寸及設計示意圖

項目	內容
牌照號碼	39-LT 營業半拖車
車主	通勇貨運有限公司
廠牌	省輝
型式 / 車身式樣	SBS350 / 框式
原發證日期	民國 94 年 3 月 4 日
換補證日期	民國 112 年 3 月 25 日
有效日期	民國 115 年 3 月 4 日
車重 <sup>8</sup> / 載重	5.81 / 35 公噸
車長 / 車寬 / 車高	1088.5 / 250 / 267 公分
軸距 / 輪距	811 / 186 公分
軸數 / 輪數	2 軸 (後雙軸) 8 輪 (4 輪/4 輪)
輪胎尺寸	315 / 80 R22.5

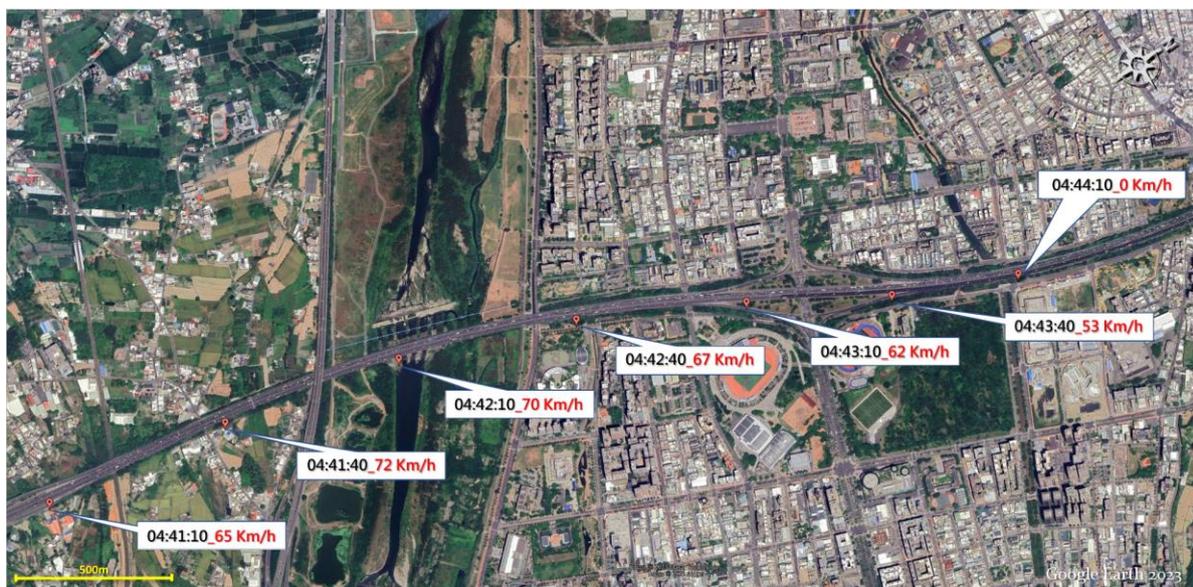
圖 1.9-1 事故車輛最後 GPS 軌跡資料

事故車輛之 GPS 資料係由數位行車紀錄器上傳雲端，調查小組依所記錄之 GPS 時間、車速、經度及緯度，彙整發生事故前最後 3 分鐘 GPS 軌跡（每隔 30 秒 1 筆）資料如圖 1.9-1。

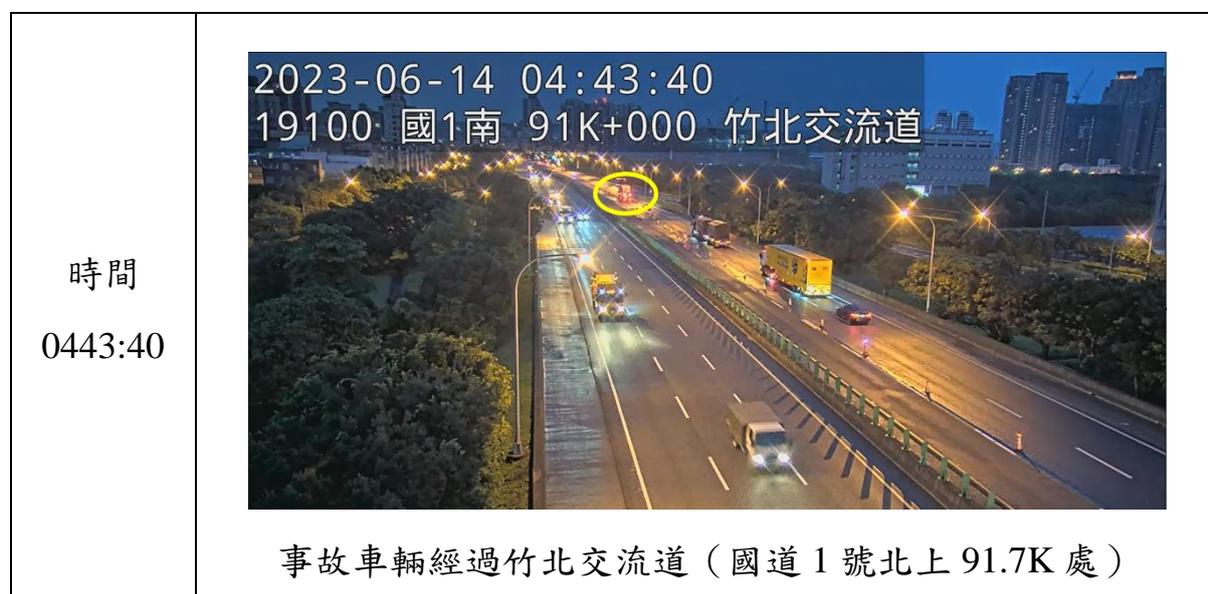
<p>時間 0444:03</p>	<p>2023-06-14 04:44:03 19040 國1北 90K+470 竹北交流道</p>

依據高公局提供之 CCTV 影像，事故車輛撞擊右側護欄後即向左側行進，而後方事故半拖車向右方傾斜後翻覆，車載 IBC 桶亦隨之掉落於高速公路之路面後破裂，桶內裝載之丙酮混合物向外溢出，與事故半拖車刮地產生之火花作用點燃，進而引發火勢。

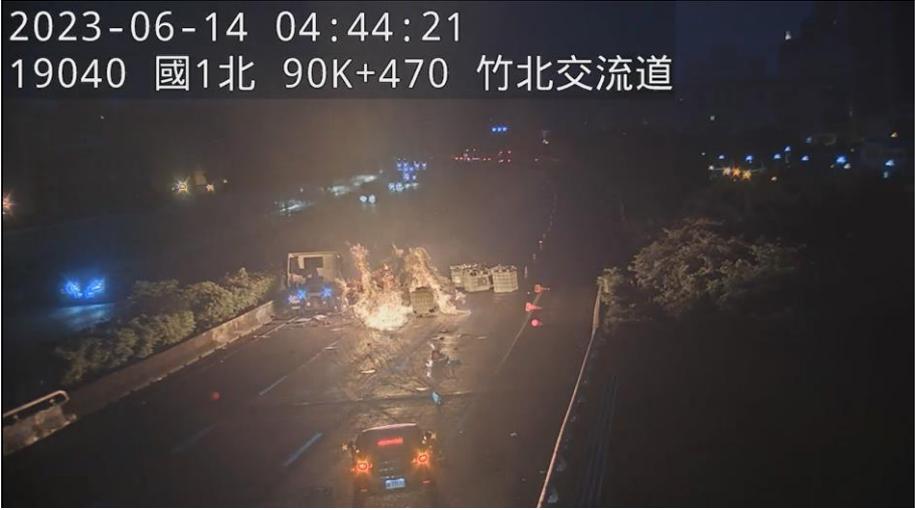
<p>事故駕駛員第 1 次開啟車門</p>
<p>時間 0444:27</p>	<p>2023-06-14 04:44:27 19040 國1北 90K+470 竹北交流道</p>

依事故駕駛員訪談紀錄，事故駕駛員於事故發生時未繫安全帶，事故後曾短暫失去意識，後因洩漏之液體刺鼻味甦醒，但駕駛座車門卡住而未被開啟，事故駕駛員嘗試用腳踹擋風玻璃但未被踹開，最後發現該車門旁有一縫隙，使用腳踹開車門；依高速公路即時影像紀錄，其於 0444:40 時開啟事故曳引車左側車門後逃出。

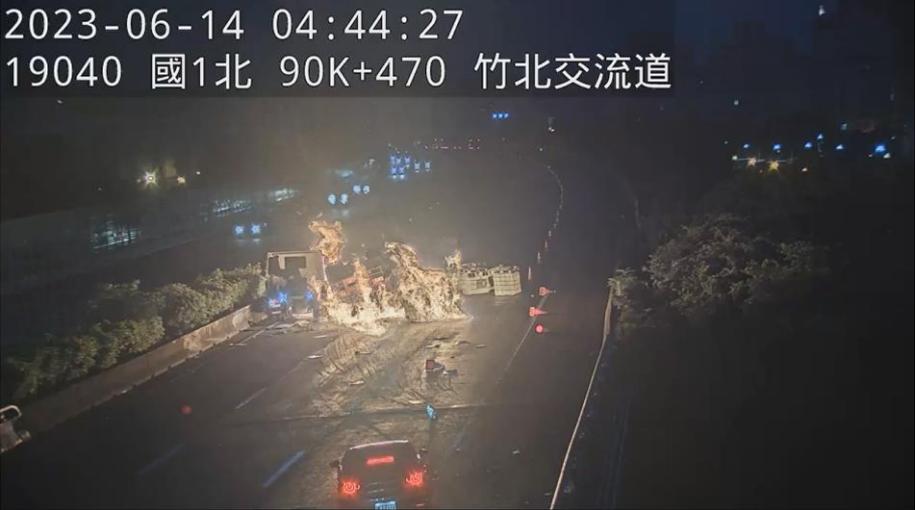
<p>事故曳引車左側車門關閉</p>

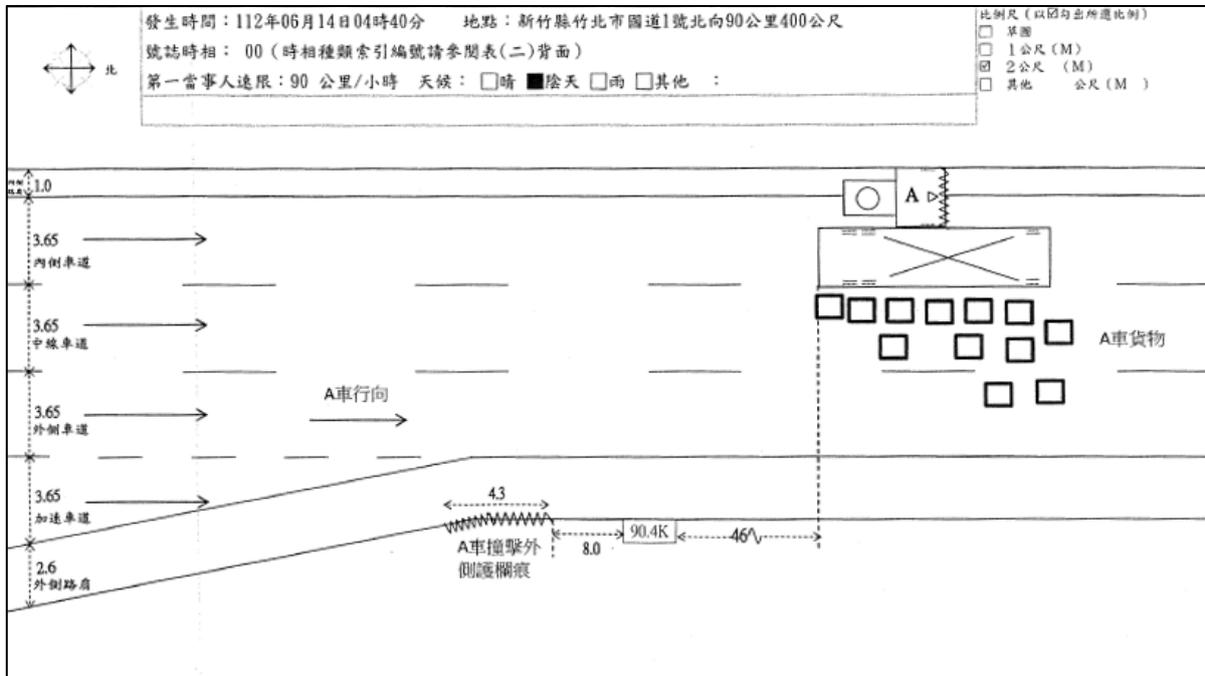
圖 1.10-1 事故曳引車及半拖車相對位置示意圖

) 及 IBC 桶散落位置如圖 1.10-1。

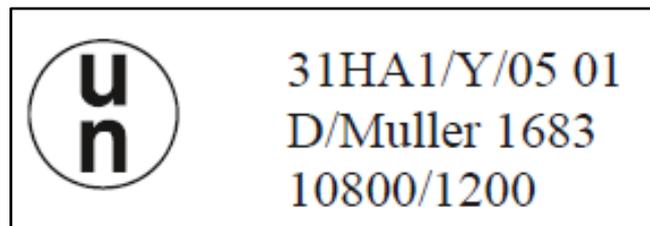
圖 1.14-2 IBC 桶之標示範例

1. 聯合國包裝符號 (UN)；
2. IBC 桶種類指派編號 (31HA1)；
3. 包裝類別代號 (Y)；
4. 製造日期 (5 月/2001 年)；
5. 認證國 (此為歐盟給予之國家代號，D 為德國)
6. 製造商名稱或符號 (Muller 1683)；
7. 堆疊測試值 (10800 公斤，0 表示不可堆疊)；
8. 最大許可毛重 (1200 公斤)。

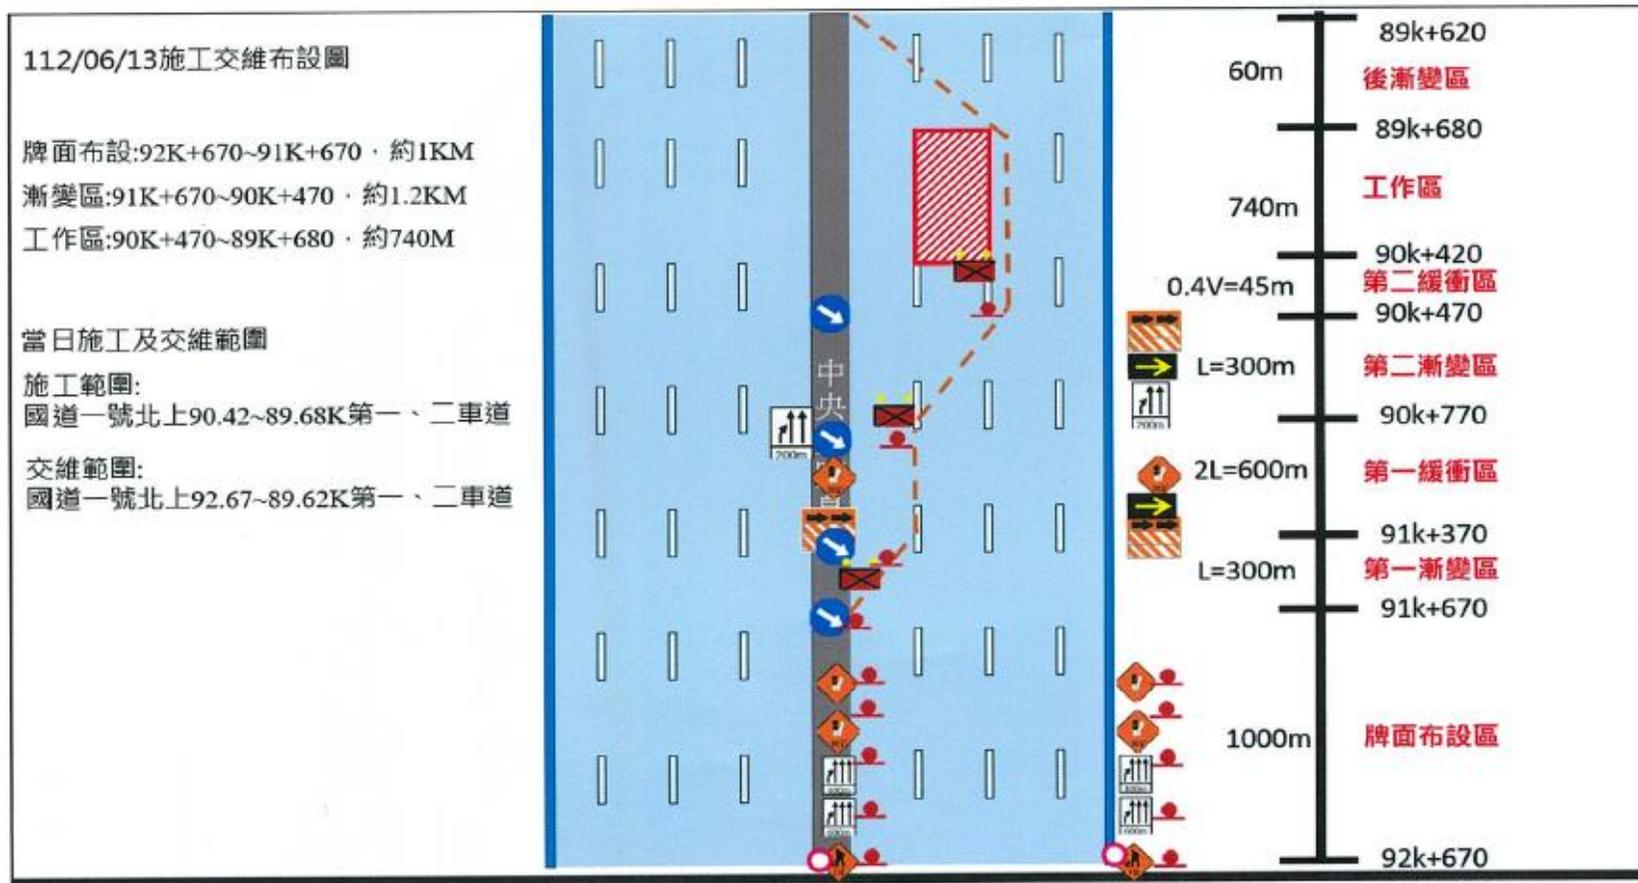
圖 1.14-3 廠商提供之路面整修工程交通維持布設圖

交流道施工注意事項規定，交流道附近之施工，如前、後漸變區段距交流道加速車道終點 100 公尺內或減速車道起點 100 公尺內，應視為交流道區施工，其交通維持應詳細考慮交流道進、出動線並為適當之設施布設。

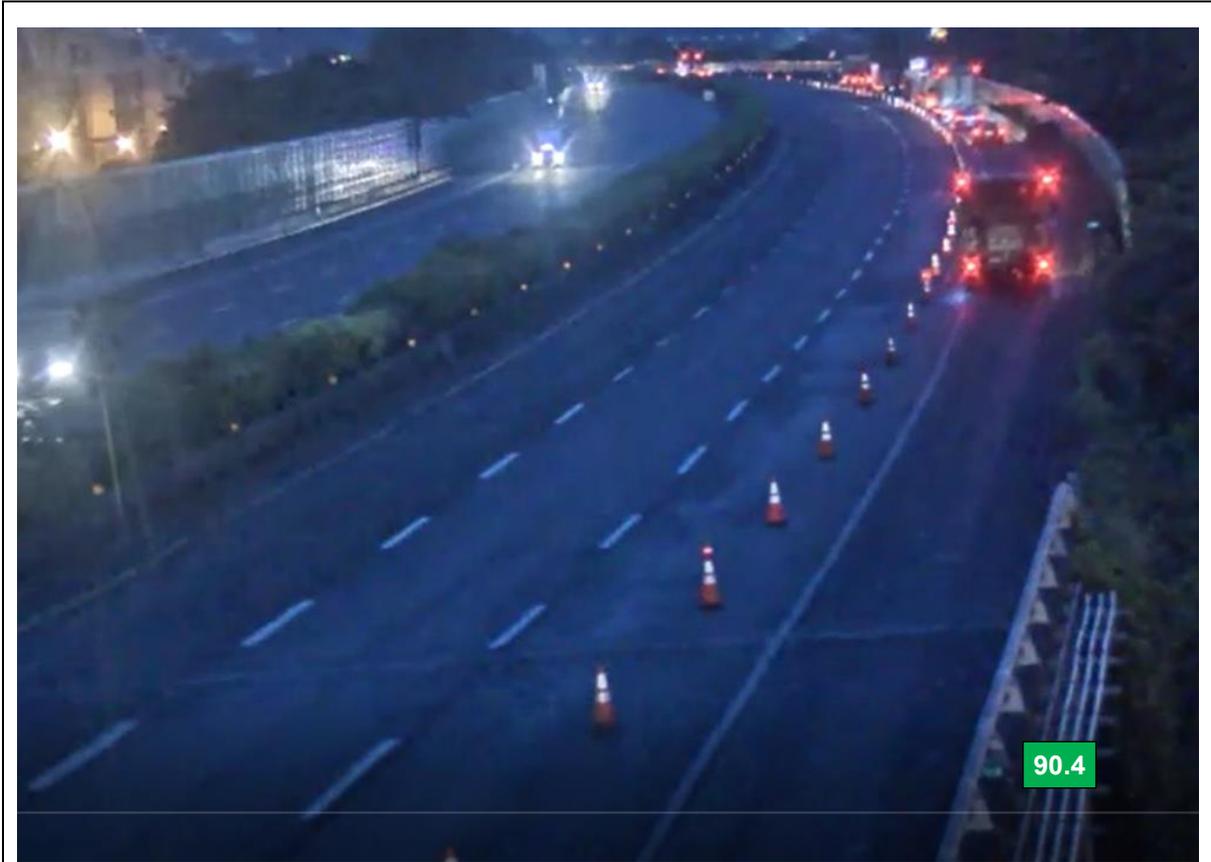
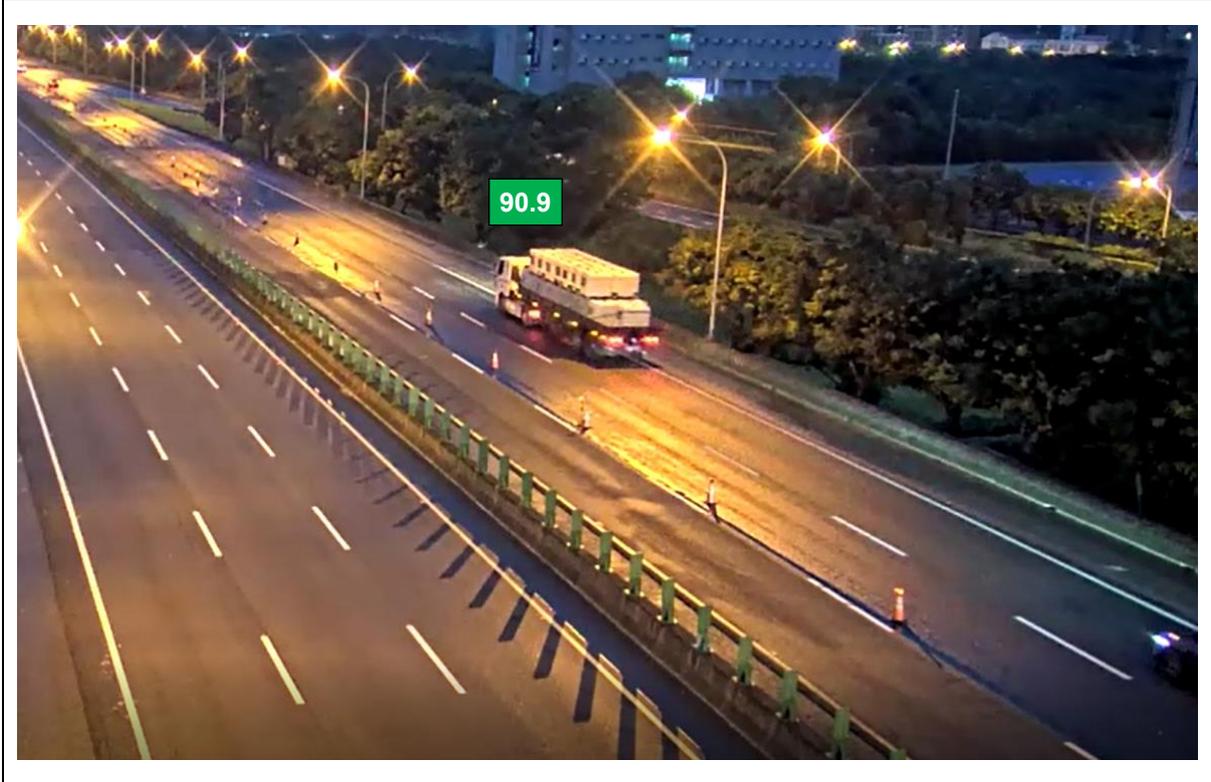
圖 1.14-4 施工當日實際交通維持布設狀況

事故當時高公局封閉一般車道進行路面施工，故所有車輛被引導至外側路肩行駛，惟將外側車道部分寬度調撥供路肩通行使用，使路肩可通行寬度增加至 3.65 公尺至 4 公尺間（較一般車道 3.65 公尺更寬）。然事故駕駛員仍因偏駛造成事故曳引車頭擦撞右側護欄，當車輛發生碰撞後，事故駕駛員又突然將事故曳引車頭向左過度轉向，致後方事故半拖車因此向右大幅傾斜，造成事故曳引車與半拖車自第五輪連結處斷裂，隨後事故半拖車向右翻覆。
