# 國家運輸安全調查委員會

## 1121213 巡護 9 號漁業巡護船與大洋半貨櫃船於澎湖七美嶼外海 碰撞事故調查報告

調查報告編號：TTSB-MOR-24-12-003

發布日期：中華民國 113 年 12 月 26 日

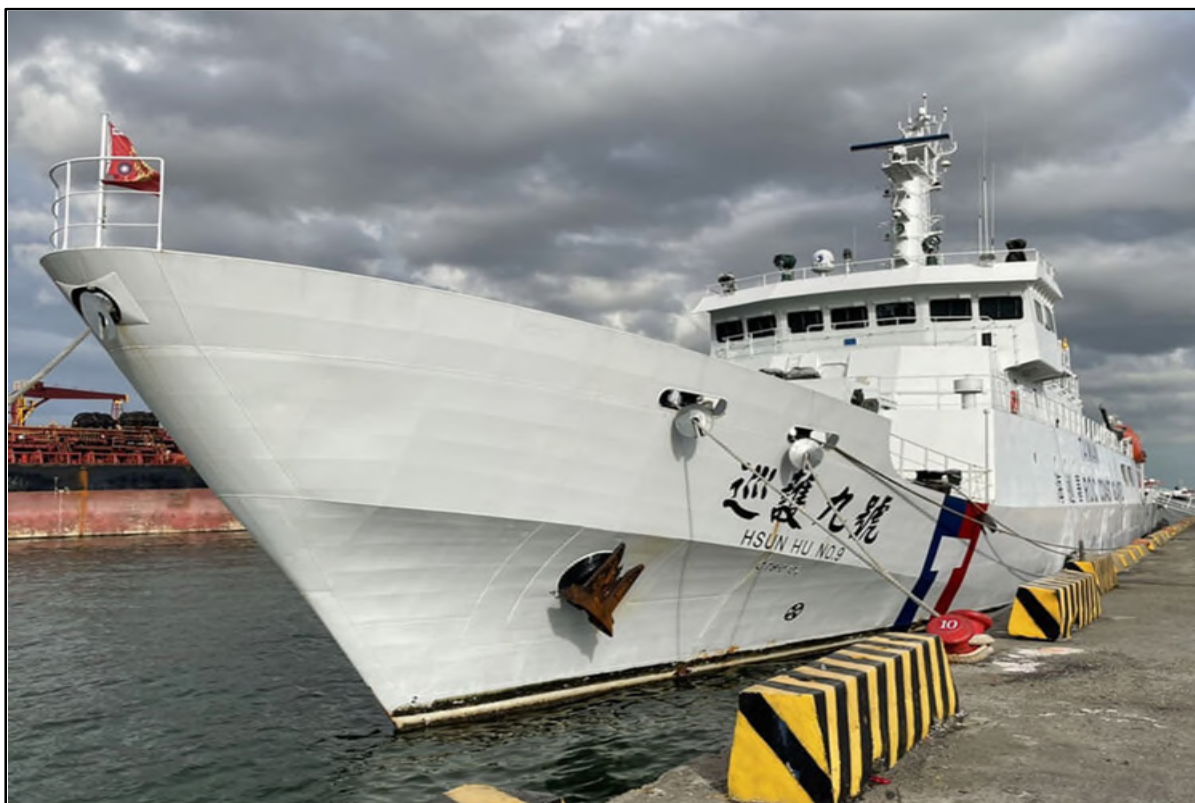
圖 1.1.1 巡 9 之外觀圖

民國 112 年 12 月 13 日約 0418<sup>1</sup>時，本國籍巡護 9 號漁業巡護船（如圖 1.1.1，以下簡稱巡 9），船舶號數 015113，總噸位<sup>2</sup>1859，與本國籍大洋半貨櫃船（如圖 1.1.2，以下簡稱大洋），船舶號數 015346，總噸位 2496，於臺灣澎湖縣七美嶼南方約 4 哩處<sup>3</sup>發生碰撞事故，本事故無人員傷亡且無環境污染情況。

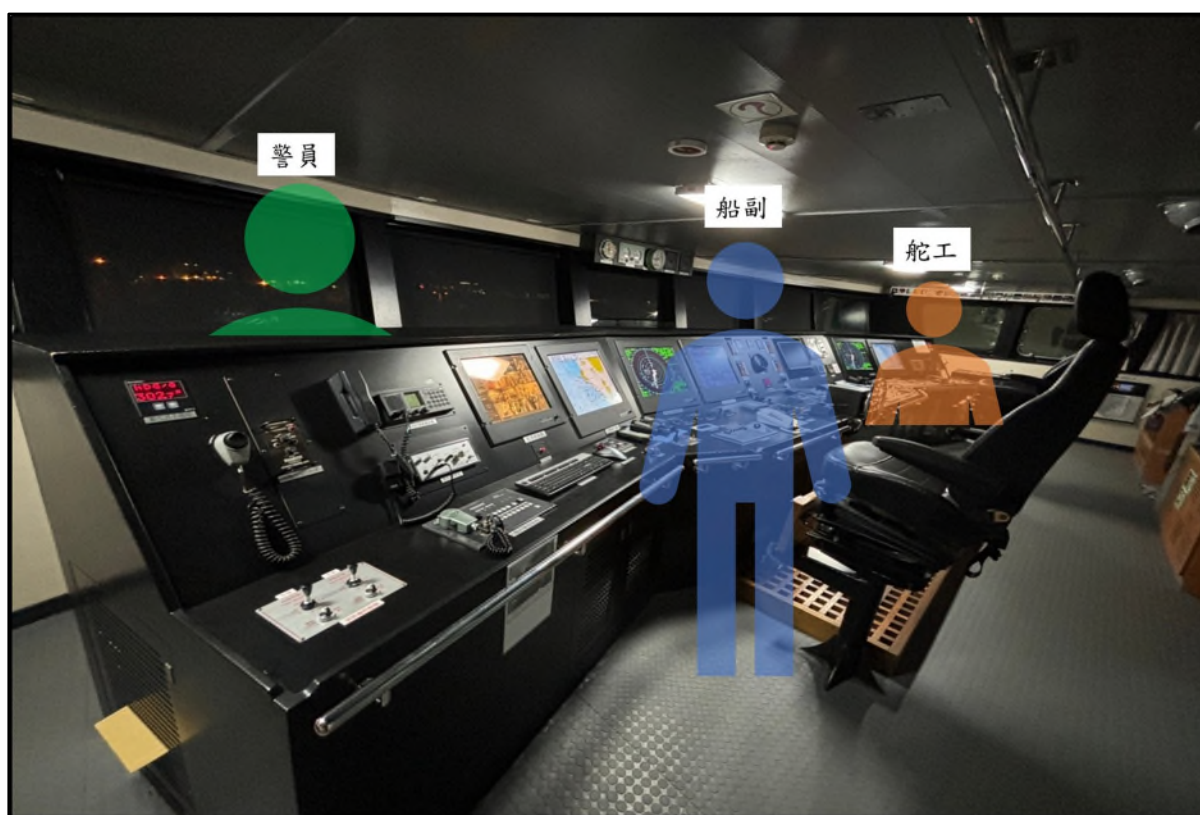
圖 1.5.1 巡 9 駕駛臺當值人員位置示意圖

巡 9 於航行期間，0000 時至 0600 時的時段，為每 2 小時換班 1 次；而 0600 時至 2400 時的時段則為每 3 小時換班 1 次。駕駛臺每班配置 1 名船副、1 名舵工及 1 名警務人員協助瞭望，機艙則配置 1 名輪機人員。每位人員每天約安排 1 至 2 次的值班，每航次實際當值時間由船長發布勤務編組分配表來規定。事故當時的駕駛臺當值人員位置示意圖如圖 1.5.1。

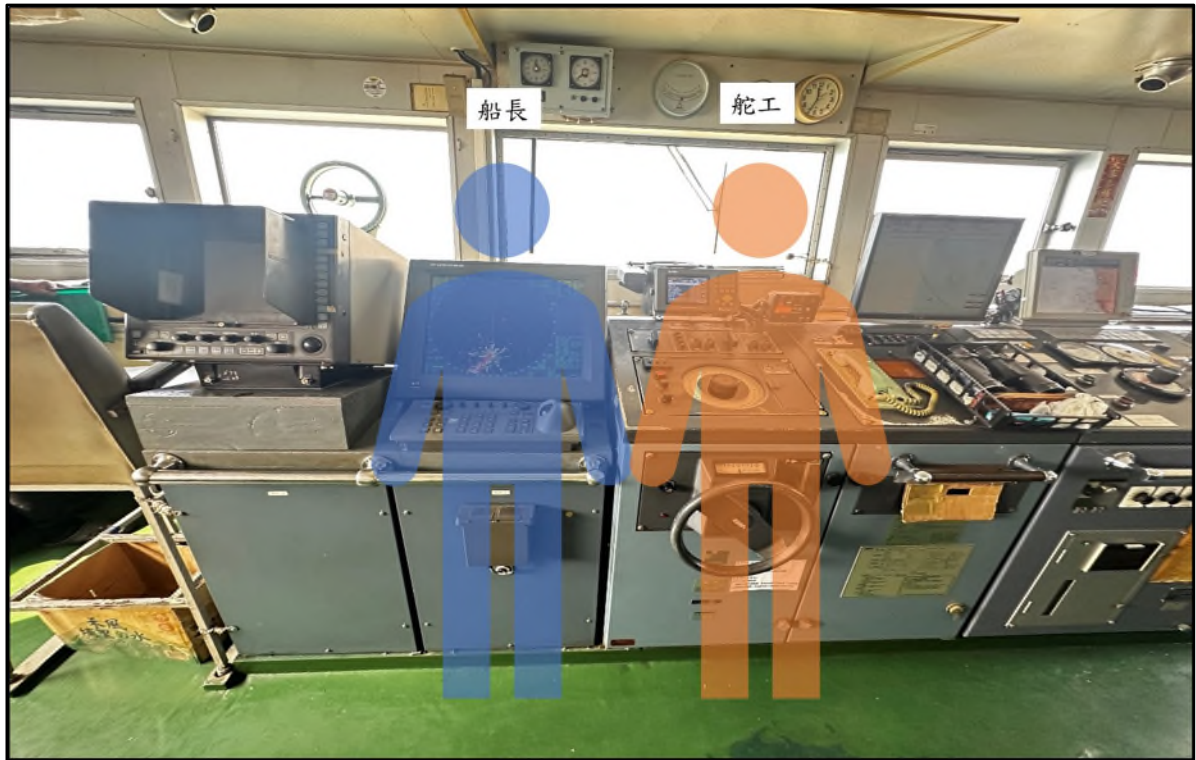
圖 1.5.2 大洋駕駛臺當值人員位置示意圖

小時，事故當時的駕駛臺當值人員位置示意圖如圖 1.5.2。

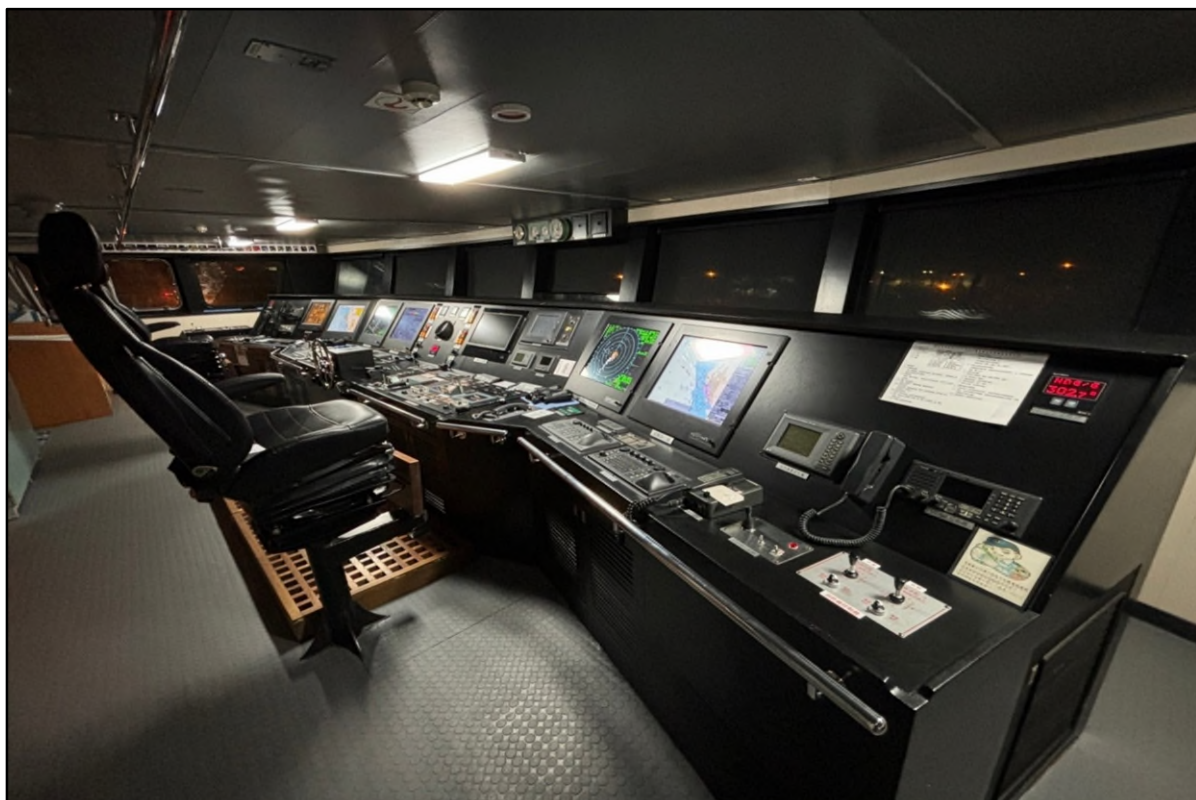
圖 1.7.1 巡 9 駕駛臺航海儀器布置-1

巡 9 駕駛臺備置之設備計有：1 套操舵系統、2 部自動雷達測繪裝置（Automatic Radar Plotting Aid, ARPA）、1 部電子海圖顯示與資訊系統（Electronic Chart Display and Information System, ECDIS）、1 部電子海圖系統（Electronic Chart System, ECS）及 1 套紙海圖，駕駛臺內部航海儀器布置詳圖 1.7.1 及圖 1.7.2。

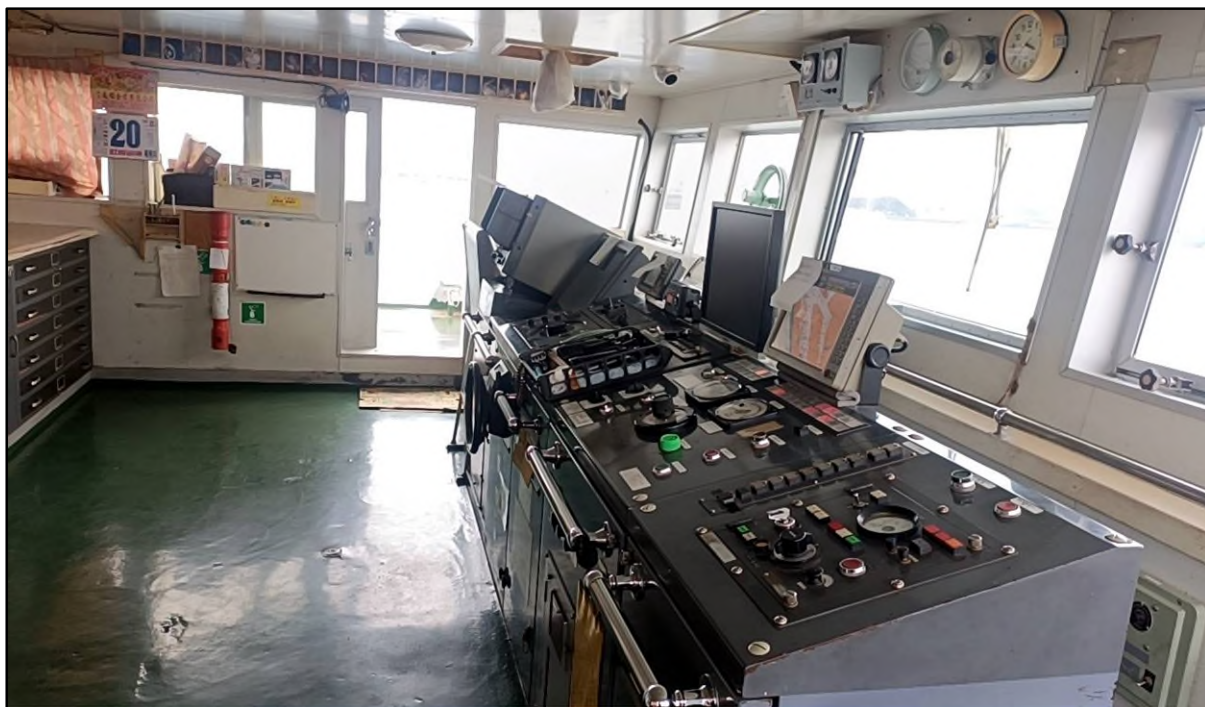
圖 1.7.3 大洋駕駛臺航海儀器布置-1

大洋駕駛臺備置之設備計有：1 套操舵系統、1 部 ARPA、1 部雷達、1 部 ECS 及 1 套紙海圖，駕駛臺內部航海儀器布置詳圖 1.7.3 及圖 1.7.4。
