# 國家運輸安全調查委員會

## 事實資料報告

1120825 臺港 13302 號拖船與新臺馬客貨船

於連江縣福澳港碰撞後沉沒事故

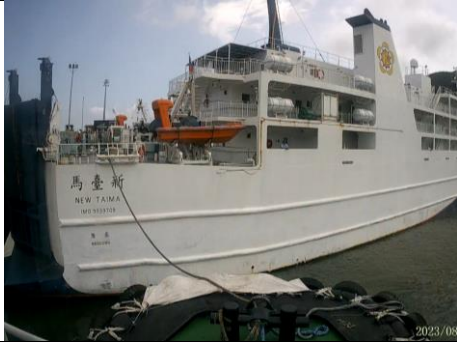
| 臺北時間 | 影像 | 說明 | 影像來源 |
|---|---|---|---|
| 0948:10 | | <ol style="list-style-type: none"> <li>1. 新臺馬船長請 13302 號慢俾 90 度退開。</li> <li>2. 13302 號開始退開。</li> </ol> | 13302 號<br>船艙行車<br>紀錄器 |

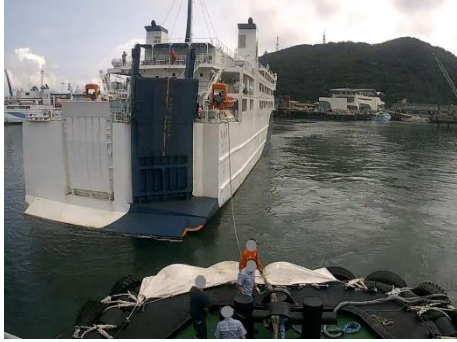
| 臺北時間 | 影像 | 說明 | 影像來源 |
|---|---|---|---|
| 0952:54<br> <br>0953:43 | | <ol style="list-style-type: none"> <li>1. 新臺馬船長請 13302 號解大船纜。</li> <li>2. 13302 號船員解掉大船纜。</li> </ol> | 13302 號<br>船艙行車<br>紀錄器 |

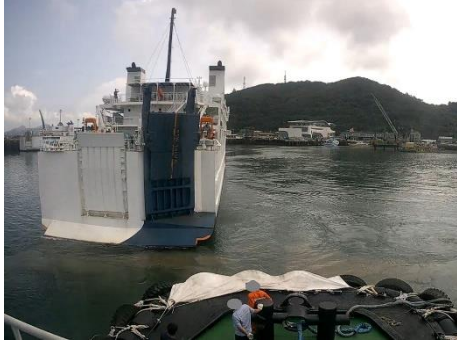
| 臺北時間 | 影像 | 說明 | 影像來源 |
|---|---|---|---|
| 0953:47 | | <ol style="list-style-type: none"> <li>1. 大船纜完全收回至新臺馬船上。</li> <li>2. 13302 號船位在新臺馬船艙右舷處。</li> </ol> | 13302 號<br>船艙行車<br>紀錄器 |

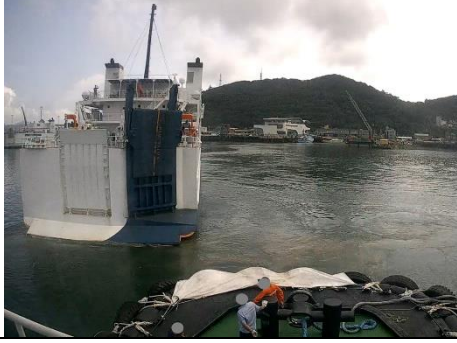
| 臺北時間 | 影像 | 說明 | 影像來源 |
|---|---|---|---|
| 0953:51 | | <ol style="list-style-type: none"> <li>1. 新臺馬船長以 VHF 通知請 13302 號至新臺馬右舷備便。</li> <li>2. 13302 號船艙開始向右轉向，準備駛往新臺馬右舷。</li> </ol> | 13302 號<br>船艙行車<br>紀錄器 |

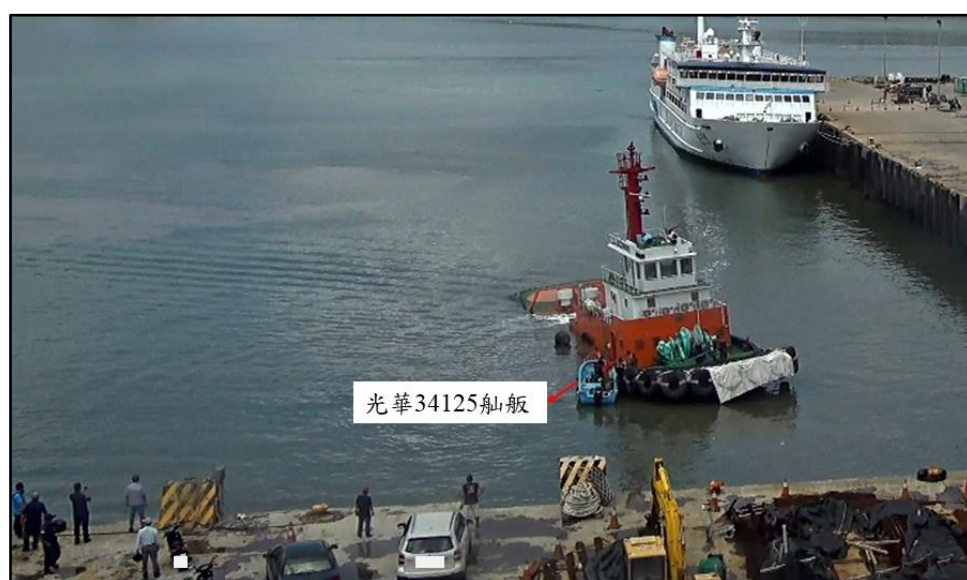
圖 1.12-1 光船救援影像<sup>10</sup>

1. 1007 時，福澳安檢所人員發現 13302 號傾斜且持續下沉，並且請光華 34125 舢舨（以下簡稱光船）前往協處；
2. 1009 時，第十海巡隊緊急派遣 CP-1052 艇前往事故地點；
3. 1012 時，光船抵達事故現場；
4. 1016 時，CP-1052 艇緊急出艇前往事故現場；
5. 1021 時，CP-1052 艇抵達事故現場，並且使用遙控式動力救生圈實施救援；
6. 1023 時，13302 號 5 名船員全數由光船成功救援，詳圖 1.12-1。

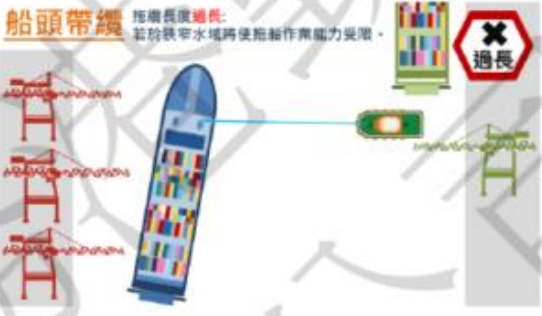
| <p>臺灣港務港勤股份有限公司<br/>TIPC Marine Corporation, Ltd</p> <p>船員教育訓練之<br/>拖船操作安全指引<br/>111.1.01</p> | <p><b>船頭帶纜</b> 拖纜長度過長:<br/>若於狹窄水域將使拖船作業能力受限。</p> |
| <p>本公司拖船操作安全指引影片封面</p> | <p>船頭帶纜長度過長</p> |

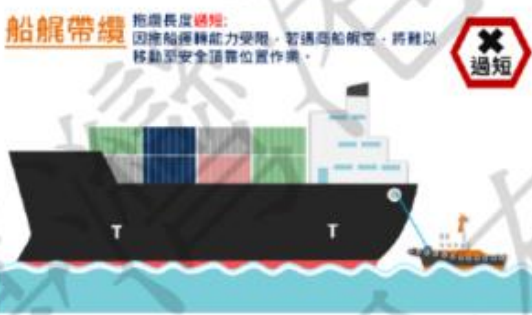
| <p><b>船艉帶纜</b> 拖纜長度過短:<br/>因拖船轉彎能力受限，若遇高船艉空，將難以移動至安全位置作業。</p> | <p><b>船頭帶纜</b> 拖纜長度適中:<br/>拖纜應維持至可與高船動傳平行圖等定之長度，仍視海/氣象條件謹慎選擇帶纜長度。</p> |
| <p>船艉帶纜長度過短</p> | <p>船頭帶纜長度適中</p> |
