國家運輸安全調查委員會

重大運輸事故 事實資料報告

安捷飛航訓練中心 AFA62 班機

報告編號：TTSB-AFR-25-01-001

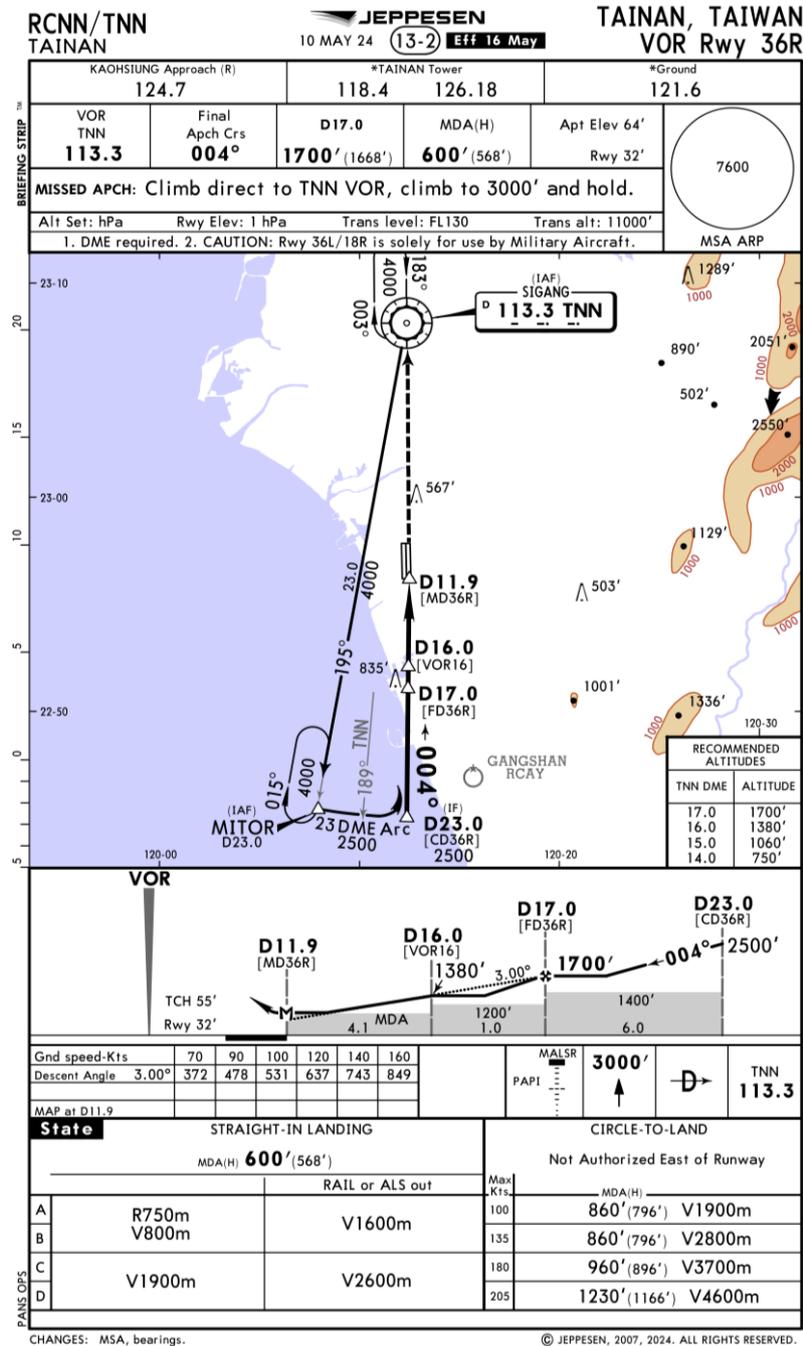
圖 1.18-3 臺南機場 36R 跑道 VOR 進場吉普生航圖

依據吉普生航圖所載之機場資料，臺南機場的磁差為 4 度西。個別進場圖中未標註磁差資料，有標註「RWY 36L/18R is solely for use by Military Aircraft (36 左/18 右跑道僅供軍機使用)」之警示文字。臺南機場 36R 跑道
