# 國家運輸安全調查委員會

## 重大運輸事故 調查報告

1120720 ANGEL 貨櫃船

高雄港外海沉沒事故

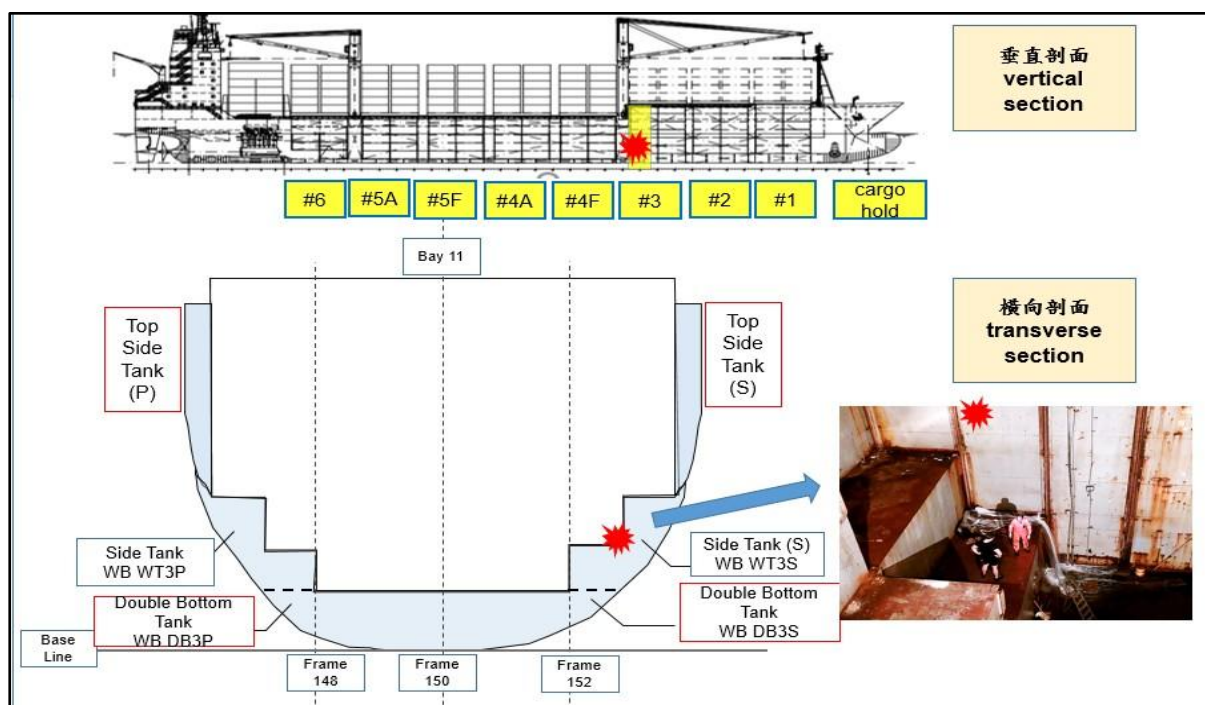
圖 1.1-4 天使輪貨艙分布及第 3 貨艙壓艙水艙示意圖

此外，該輪自可倫坡開航後，船員就發現第 3 貨艙內位置「110504」貨櫃底座下方的底板破裂，第 3 壓艙水右邊艙（Side Tank, 右舷，編號 WB-DT3S）的水洩漏至第 3 貨艙，積水高度約 1.3 公尺，水面漂浮以前裝載之殘留貨物（咖啡豆）及艙底雜物。6 月 19 日及 20 日，船長（以下簡稱前任船長，該員於 2023 年 7 月 8 日離輪）向 ZULU 報告天使輪貨艙積水情況。

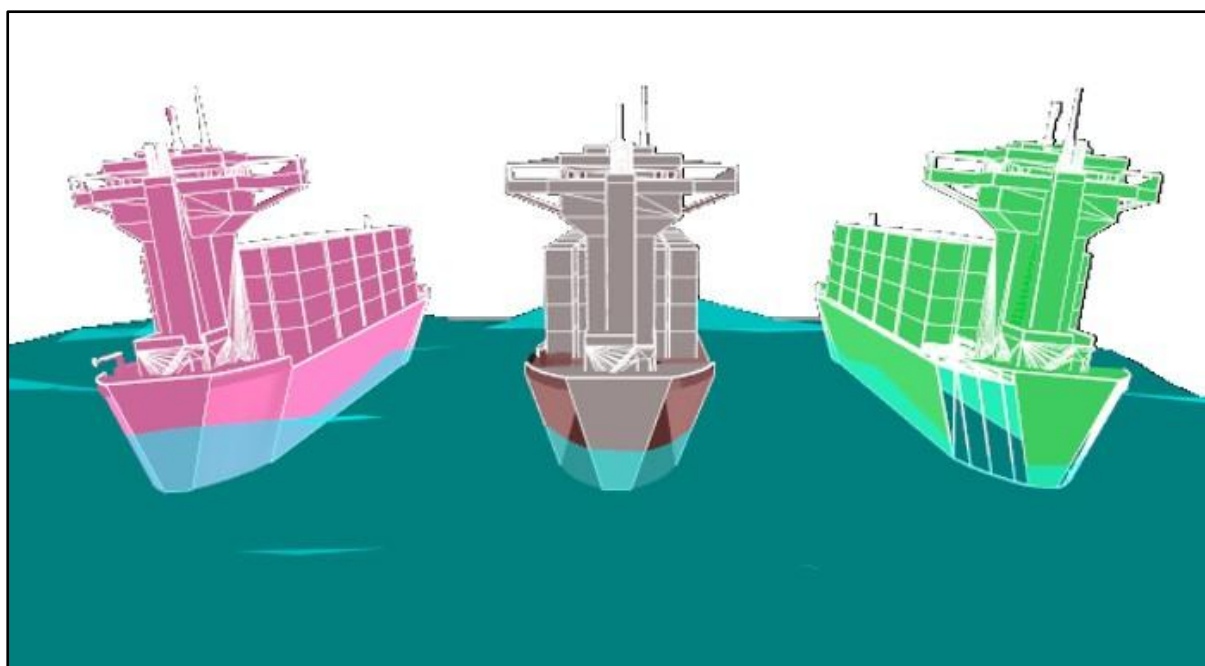
圖 2.3-1 天使輪貨艙積水後，不規律左傾或右傾示意圖

本會研判，天使輪因長期船體及管路系統保養不良，造成貨艙內底板及管路破損、貨艙大量積水、多數壓艙水艙水深無法量測，及壓艙水系統多處故障，並失去隔離功能。事故當日發電機失效，壓艙水泵隨之停止運轉，該輪快速向左側傾，最大側傾至約45度後，大量海水湧入艙部貨艙及機艙，船艏快速下沉，船體於次日清晨沉沒。

綜上，天使輪滿載貨櫃開航後，貨艙積水問題超出船員的處理能力。涉及相關因素包含：(1)船體、壓艙水管路及閥門長期損壞未檢修。(2)測深管阻塞、鏽蝕或斷裂。(3)艙底污水井堵塞及逆止閥門可能無法關緊。
