# 國家運輸安全調查委員會

1120825 臺港 13302 號拖船與新臺馬客貨船

於連江縣福澳港碰撞後沉沒事故

報告編號：TTSB-MOR-25-02-001

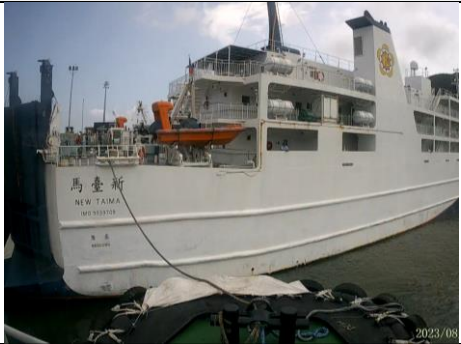
| 時間 | 影像 | 說明 | 影像來源 |
|---|---|---|---|
| 0948:10 | | <ol style="list-style-type: none"> <li>1. 新臺馬船長請臺港 13302 號慢俾 90 度退開。</li> <li>2. 臺港 13302 號開始退開。</li> </ol> | 臺港 13302 號船首向行車紀錄器 |

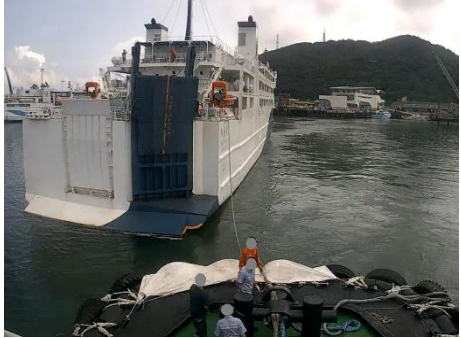
| 時間 | 影像 | 說明 | 影像來源 |
|---|---|---|---|
| 0952:54<br> <br>0953:43 | | <ol style="list-style-type: none"> <li>1. 新臺馬船長請臺港 13302 號解大船纜。</li> <li>2. 臺港 13302 號船員解掉大船纜。</li> </ol> | 臺港 13302 號船首向行車紀錄器 |

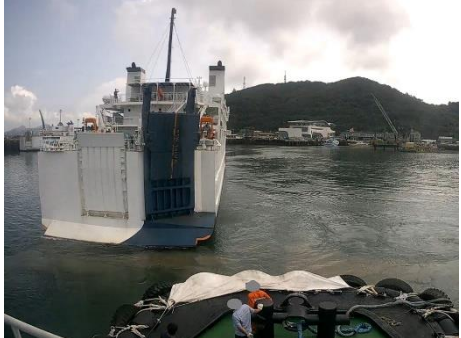
| 時間 | 影像 | 說明 | 影像來源 |
|---|---|---|---|
| 0953:47 | | <ol style="list-style-type: none"> <li>1. 大船纜完全收回至新臺馬船上。</li> <li>2. 臺港 13302 號船位在新臺馬船尾右舷處。</li> </ol> | 臺港 13302 號船首向行車紀錄器 |

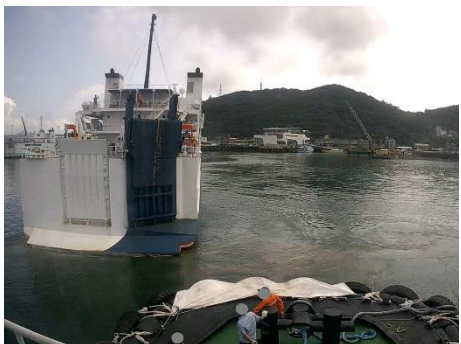
| 時間 | 影像 | 說明 | 影像來源 |
|---|---|---|---|
| 0953:51 | | <ol style="list-style-type: none"> <li>1. 新臺馬船長以 VHF 通知請臺港 13302 號至新臺馬右舷備便。</li> <li>2. 臺港 13302 號船首開始向右轉向，準備駛往新臺馬右舷。</li> </ol> | 臺港 13302 號船首向行車紀錄器 |

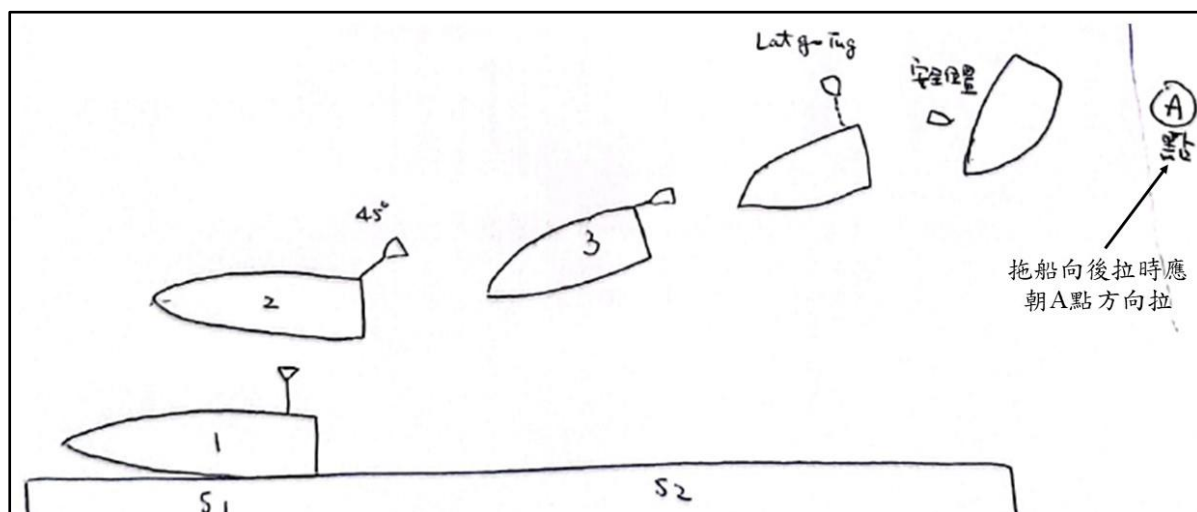
圖 1.11-1 新臺馬船長手繪拖船理想作業狀況圖

受訪者認為此次事故主因係因拖船船長操作不當，誤判距離所致。就過去靠泊情況來看，臺港 13302 號拖船似乎對操作不熟悉，拖帶角度不是很理想，亦有向公司報告過此情況，並且臺港 13302 號現任船長是 8 月 18 日才來報到，事故前幾次解完纜後都未盡早至新臺馬右舷安全位置，危及本輪安全。過去曾與福澳港拖船船長（未包含事故拖船船長）討論相關拖帶作業，如解纜後拖船必須在新臺馬右正橫處並保持安全距離。受訪者認為出港拖船理想作業狀況如圖 1.11-1 所示。

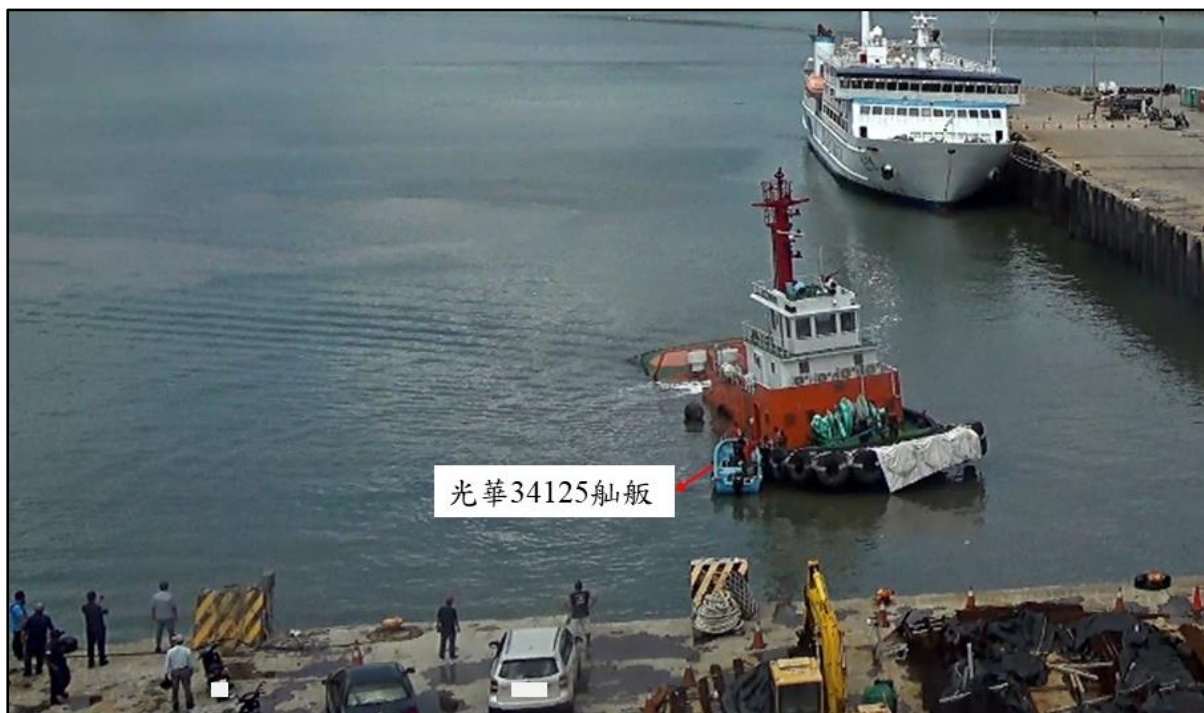
圖 1.12-1 光船救援影像<sup>12</sup>

3. 1012 時，光船抵達事故現場；
4. 1016 時，CP-1052 艇緊急出艇前往事故現場；
5. 1021 時，CP-1052 艇抵達事故現場，並且使用遙控式動力救生圈實施救援；
6. 1023 時，臺港 13302 號 5 名船員全數由光船救起，詳圖 1.12-1。
7. 1024 時，臺港 13302 號沉沒。

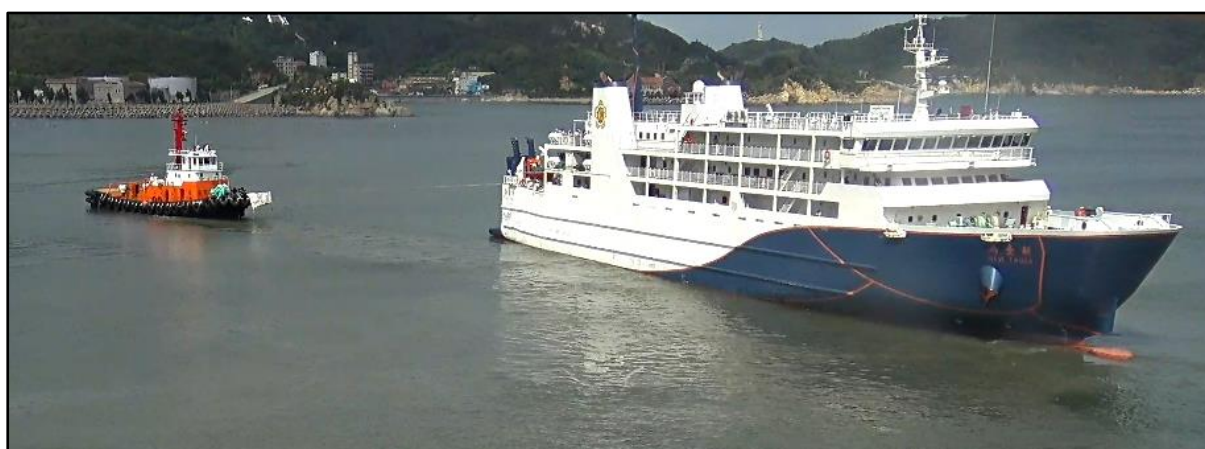
圖 1.15-1 拖船將新臺馬拉出碼頭後位置圖

依據港務處提供 8 月 16 日臺港 13302 號協助新臺馬出港之 CCTV 影像，當日臺港 13302 號為對班船長所操作，當日臺港 13302 號將新臺馬拉出碼頭後，船位保持於新臺馬右後方，並且與新臺馬保持一定距離，詳圖 1.15-1。

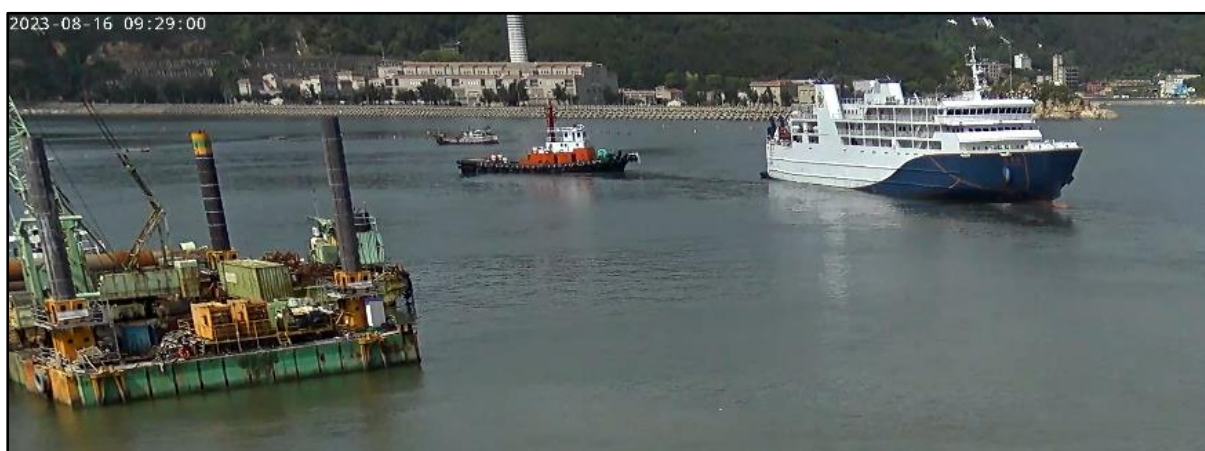
圖 1.15-2 解纜後拖船位置圖

臺港 13302 號解纜後，船位維持於新臺馬右舷並保持一定距離，詳圖 1.15-2。

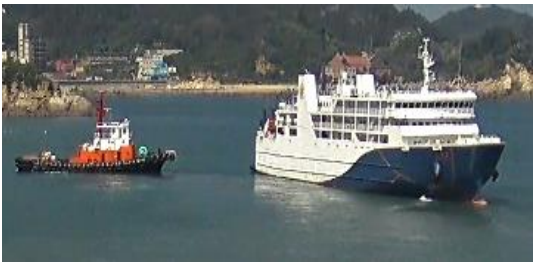
| 時間 | 影像 | 說明 |
|---|---|---|
| 8 月 21 日 | | 臺港 13302 號解纜後，至新臺馬右舷側明顯一定距離處。 |

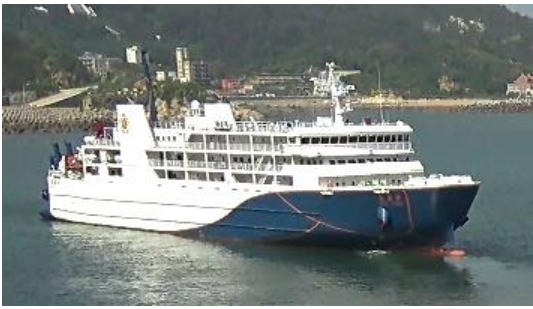
| 時間 | 影像 | 說明 |
|---|---|---|
| | | 臺港 13302 號後退至新臺馬船尾左舷，CCTV 未見臺港 13302 號。 |

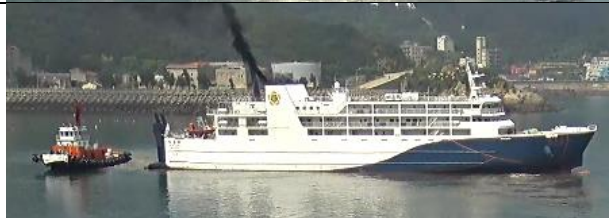
| 時間 | 影像 | 說明 |
|---|---|---|
| | | 臺港 13302 號工作結束，調轉船首準備返回碼頭。 |
