# 國家運輸安全調查委員會

## 重大運輸事故 事實資料報告

1130606 電動小客車國道 1 號往南虎尾路段

自撞護欄墜落路面後起火事故

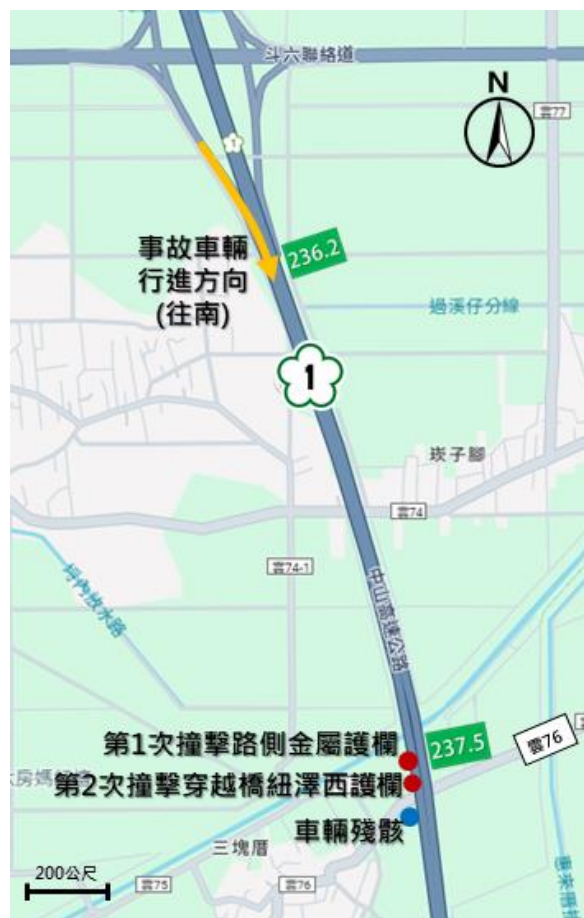
圖 1.1-1 事故發生位置圖

民國 113 年 6 月 6 日 2111 時<sup>1</sup>，1 輛自用小客車（以下簡稱事故車輛）車上載有駕駛員 1 人、乘客 2 人，於國道 1 號南向 237K+520 處虎尾路段自撞並衝破外側護欄後，墜落至下方雲林縣鄉道雲 76 線（以下簡稱雲 76 線）公路旁空地，車身斷裂為前後兩截後，前段起火燃燒，本次事故造成右後座乘客 1 人死亡，2 人輕傷，事故發生位置如圖 1.1-1。

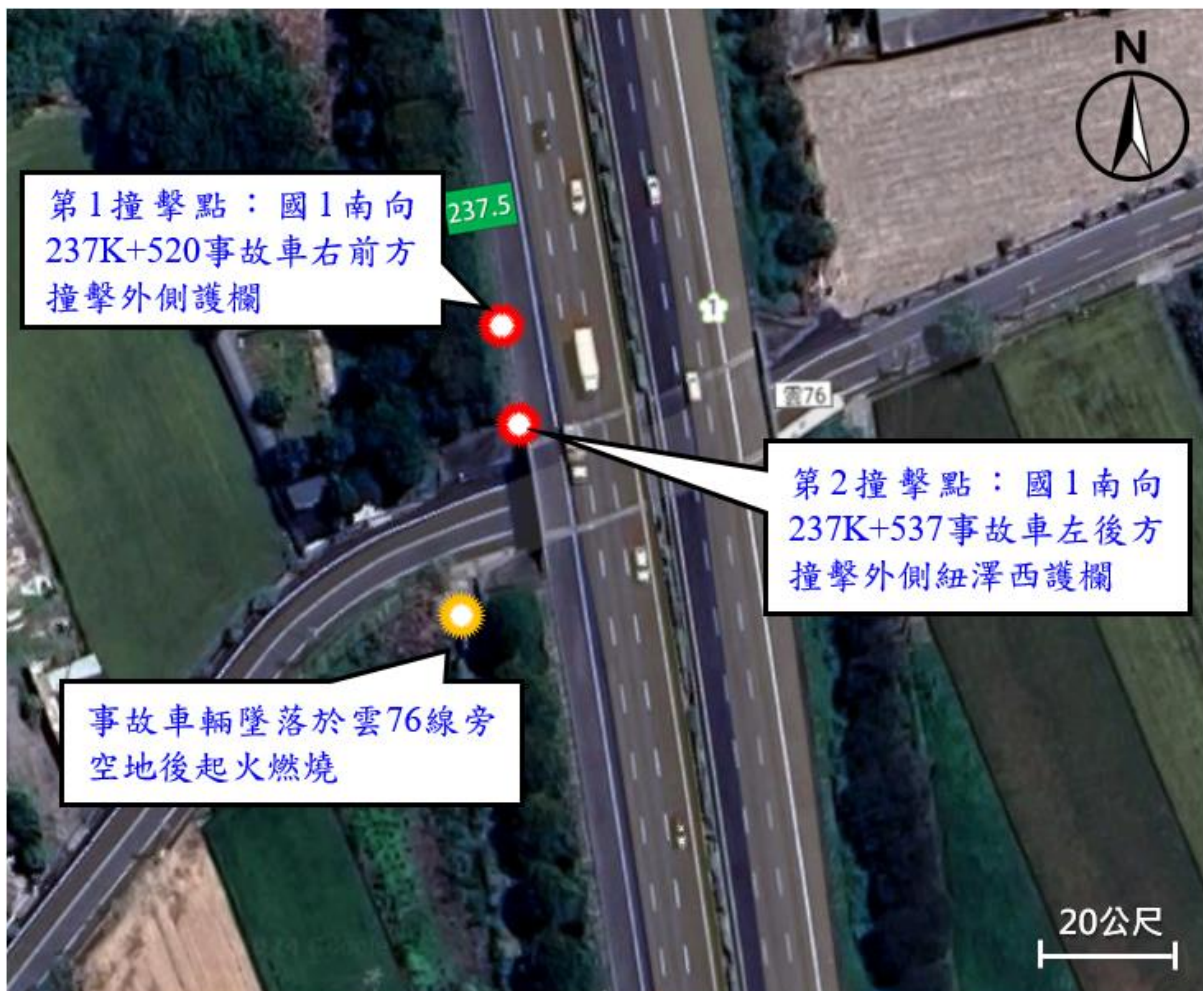
圖 1.8-1 事故地點路段車道布設及路面標線示意圖

4. 路側防護設施：外側為金屬護欄（穿越橋為紐澤西護欄）、內側為紐澤西護欄。
5. 線形：縱坡度從 0.53%轉為-0.64%、直線路段、超高率 2%。
6. 標線：路面邊線內側黃實線、外側白實線；3 車道間繪製 2 車道線，詳圖 1.8-1。
7. 標誌：指示標誌、禁制標誌，詳圖 1.8-2。
8. 237K+544 穿越橋（跨越雲 76 線公路；237K+537 至 237K+551）長約 14.88 公尺，與雲 76 線公路路面淨高約 5.94 公尺，平面圖及立面圖詳圖 1.8-3。

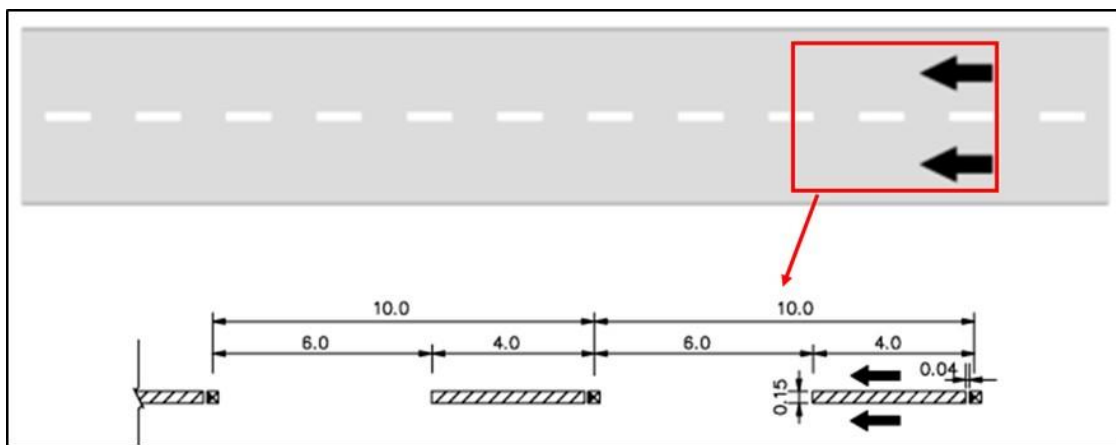
圖 1.9-1 車道線及間隔長度示意圖

依據交通部高速公路局提供之事故地點前約 500 公尺 CCTV 影像，將影像依據車道線及間隔長度（如圖 1.9-1），每 10 公尺繪製一基準線以推估平均車速。

事故車輛於事故當日 2111:22.0 時至 2111:23.0 時通過 CCTV，因夜間光線不佳及畫面受車輛燈光之影響，調查小組僅藉可清楚辨識之標線繪製 7 條基準線（共 60 公尺）進行車速推估，計算過程詳附錄 1。

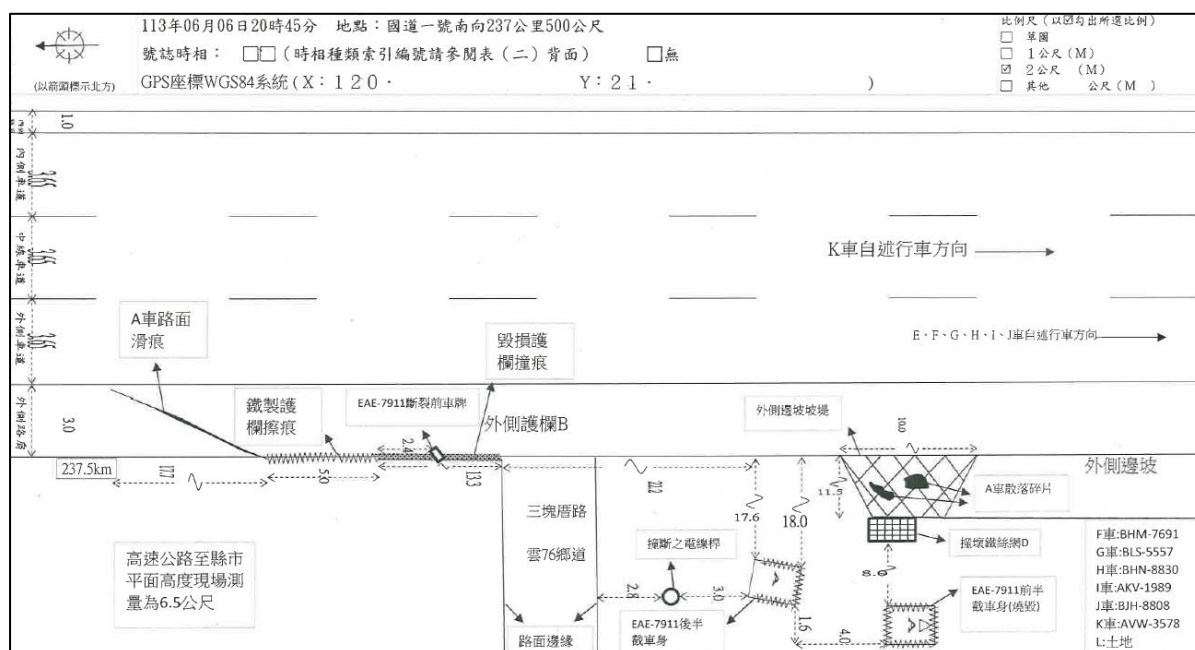
圖 1.10-1 道路交通事故現場圖

本次事故地點位於國道 1 號南向約 237K+500 處，事故發生後公安局斗南分隊繪製道路交通事故現場圖，如圖 1.10-1。

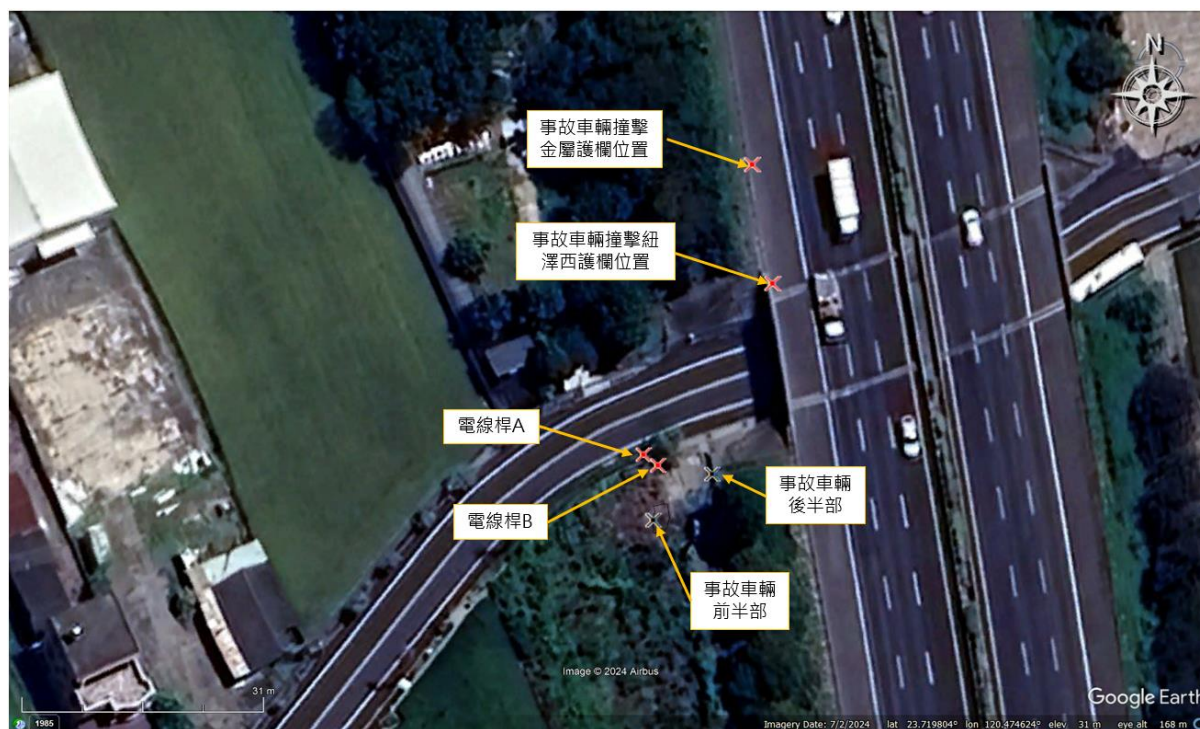
圖 1.10-2 事故現場量測點位

Trimble Geo 7X GPS (RTK<sup>18</sup>最高精度為 1 公分) 量測包含遭撞擊高速公路金屬護欄、紐澤西護欄、電線桿及事故車輛殘骸等，相關跡證位置如圖 1.10-2，跡證現場照片詳如 1.4 節。

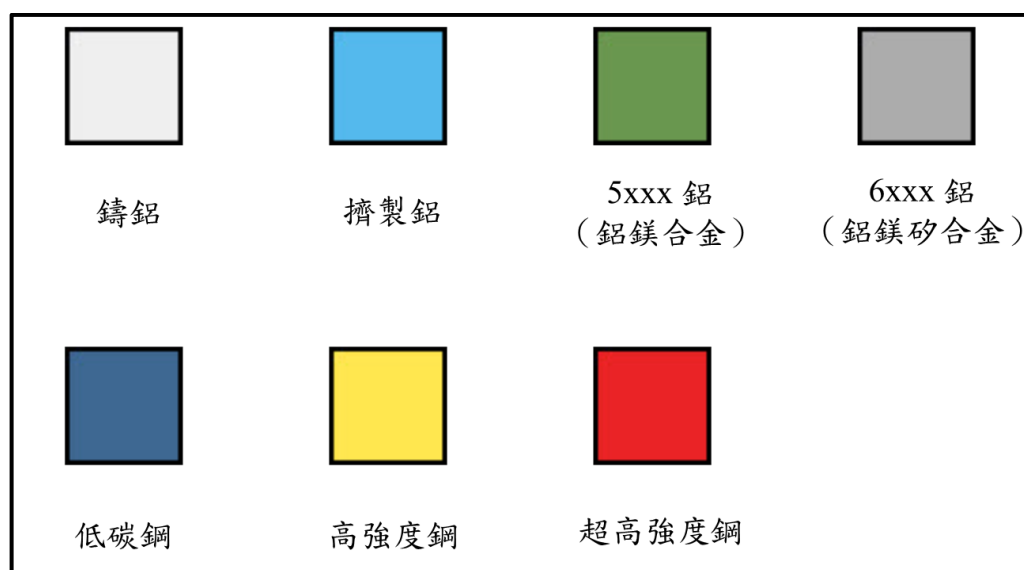
圖 1.15-1 材質圖說

依據特斯拉提供之車身結構材質圖 (Body Structure Materials Diagrams)，節錄材質圖包含：材質圖說 (圖 1.15-1)、後四分之一視角爆炸展開圖 (圖 1.15-2)、俯視圖 (圖 1.15-3) 及仰視圖 (圖 1.15-4)。由圖可知事故車輛之內部車身籠型結構主要採用高強度鋼及超高強度鋼，車身後方及外側蒙皮主要為低碳鋼及鋁合金 (包含鑄鋁及鋁鎂矽合金)。

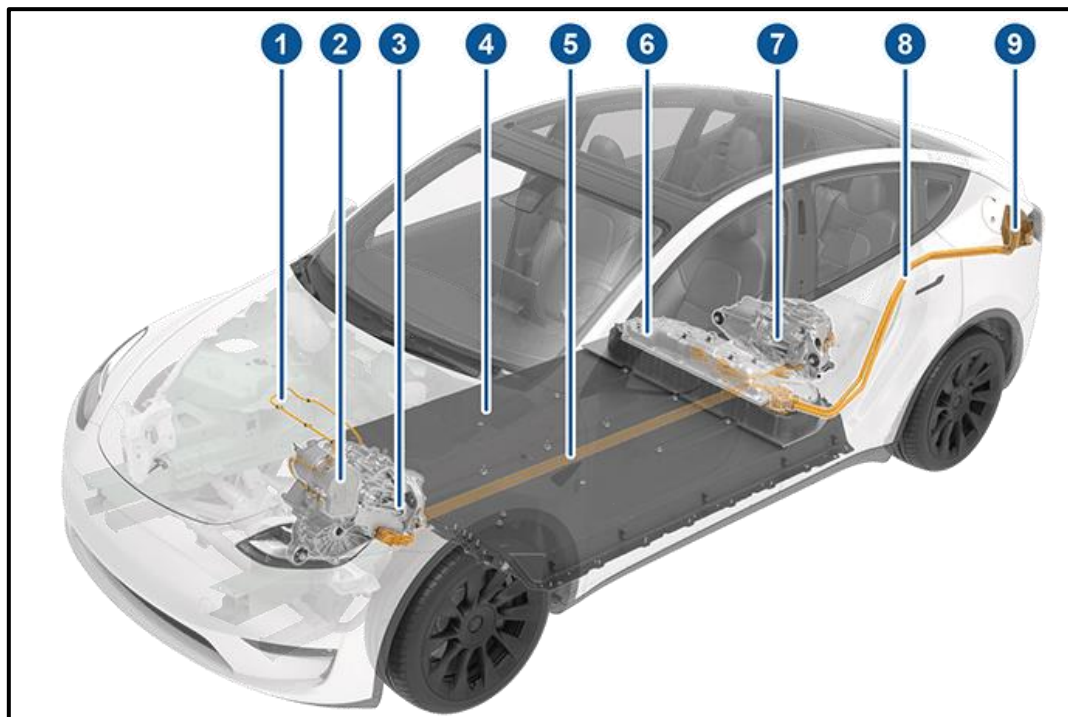
圖 1.15-5 三電系統元件分布

電動車之三電系統係包含：高壓電池模組、電機（馬達）及電控設備，為電動車產生動力之重要系統。事故車輛之三電系統元件分布如圖 1.15-5 所示，元件名稱如表 1.15-1 所示。

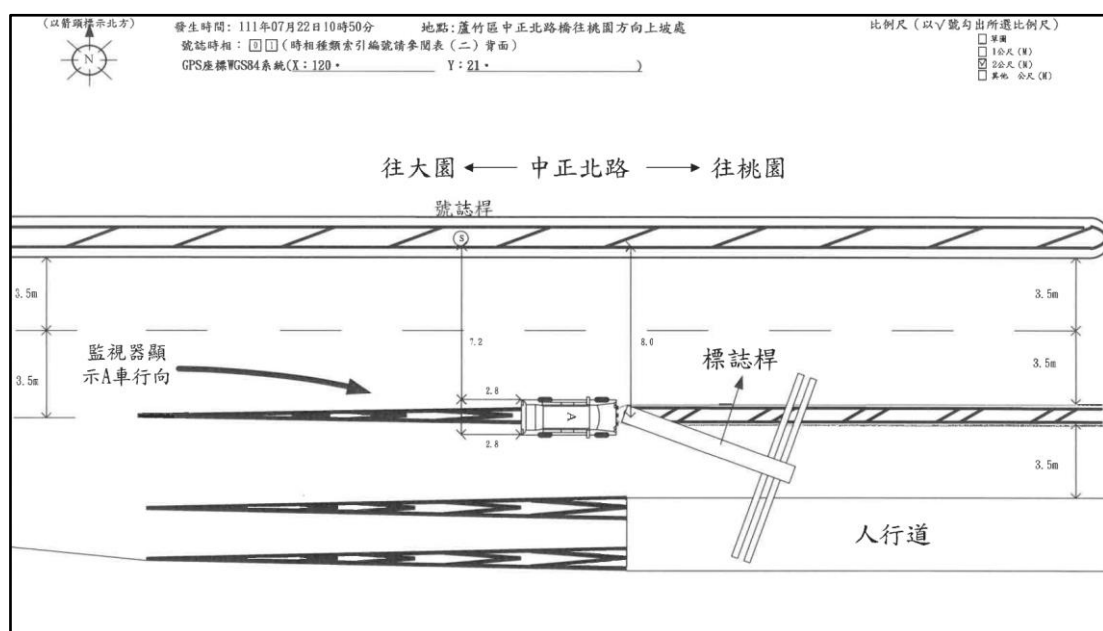
圖 1.15-6 交通事故現場圖

事故發生後由桃園市政府警察局蘆竹分局蘆竹交通分隊（以下簡稱蘆竹交通分隊）繪製道路交通事故現場圖，如圖 1.15-6。

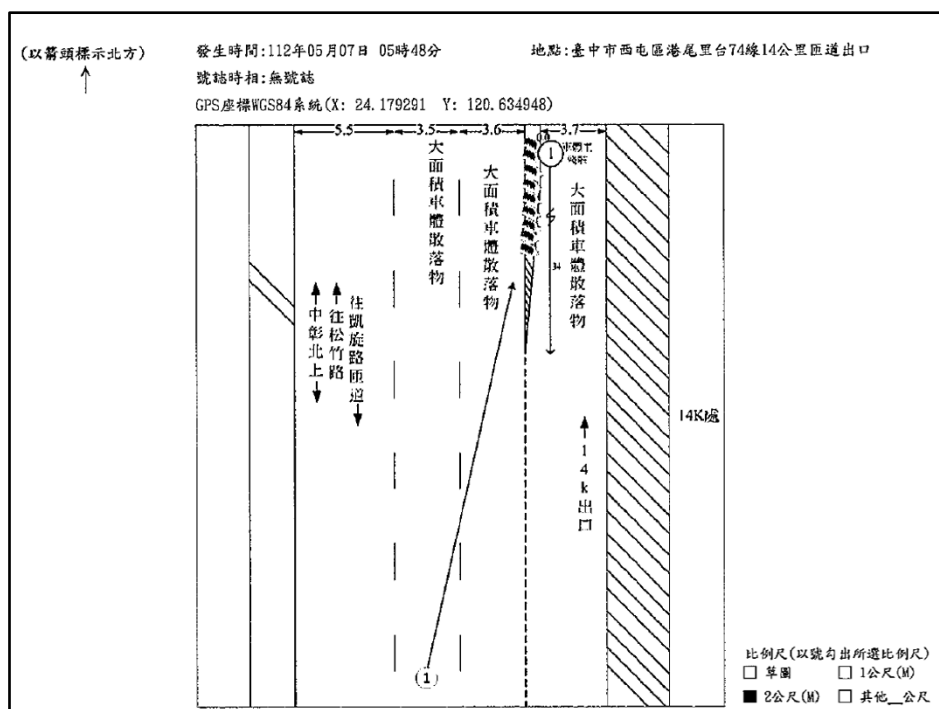
圖 1.15-9 交通事故現場圖

事故發生後由臺中市政府警察局第六分局交通警察第六分隊（以下簡稱臺中交警第六分隊）繪製道路交通事故現場圖，如圖 1.15-9。
