# 國家運輸安全調查委員會

## 1130701 太亞航空協會 WR2711 超輕型載具 於臺中市烏日活動場地落地時墜毀事故

調查報告編號：TTSB-AOR-25-03-001

發布日期：中華民國 114 年 3 月 27 日

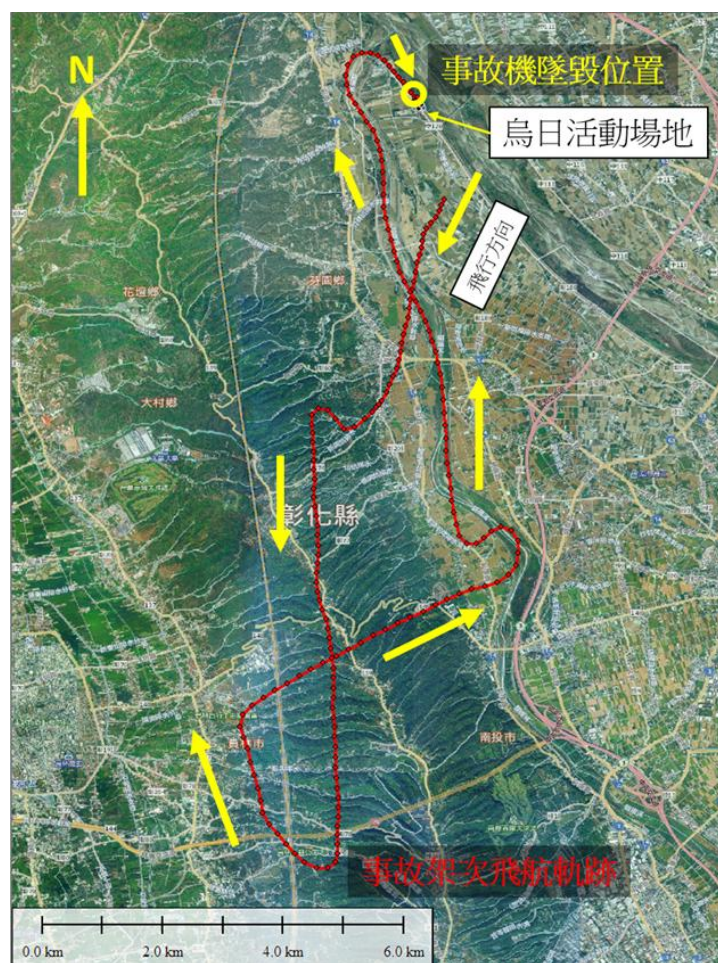
圖 1.7-1 事故載具之活動場地、事故前飛航軌跡<sup>5</sup>及事故地點

民國 113 年 7 月 1 日，台灣太亞航空休閒觀光暨發展協會（以下簡稱太亞）一架 Savannah S 型超輕型載具，管制號碼 WR2711，載有 1 名操作人及 1 名同乘人員，1138 時自臺中市烏日區烏日活動場地 13 跑道起飛，於貓羅溪 A 區、B 區及北斗東空域，沿貓羅溪及八卦山區上空飛行（飛航軌跡詳圖 1.7-1），預計於 13 跑道落地。1153:56 時載具於 13 跑道五邊距離跑道頭約 324 公尺、高度約 58.5 公尺時（13 跑道頭高度 41.8 公尺），載具向左滾轉，旋即於距離跑道頭約 215 公尺、高度約 50.8 公尺時，左翼端前緣碰觸位於 13 跑道延長線東側樹尖，載具逆時針方向迴旋約 360 度後，墜落於 13 跑道頭北北西方約 190 公尺處之河川地樹林中，載具遭受實質損害，同乘人員重傷。

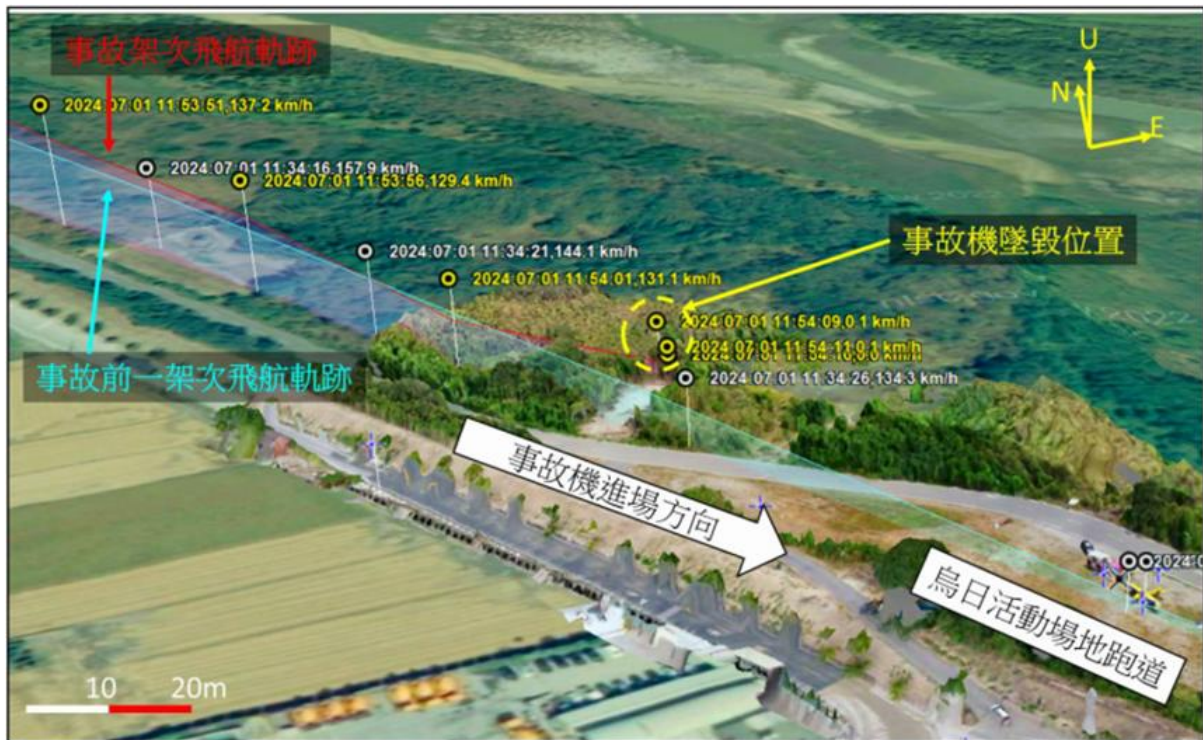
圖 1.8-5 3D GIS 事故現場環境示意圖

事故載具墜毀前之飛航軌跡係利用三維地理資訊系統 (3-Dimensional Geo-Information System, 3D GIS)，整合事故載具 GPS 資料、事故現場空拍影像、現場量測資料及內政部地形資料，透過攝影測量軟體進行拼接及三維建模作業後，製成事故現場環境示意圖 (圖 1.8-5) 及事故航次與前一航次進場高度與地表高程剖面套疊圖 (圖 1.8-6)。相關資料之詳細說明如下：
