國家運輸安全調查委員會

重大運輸事故 調查報告

1121105 忠原遊覽車宜專 1 線往北太平山林道
翻覆事故

報告編號：TTSB-HOR-25-04-002

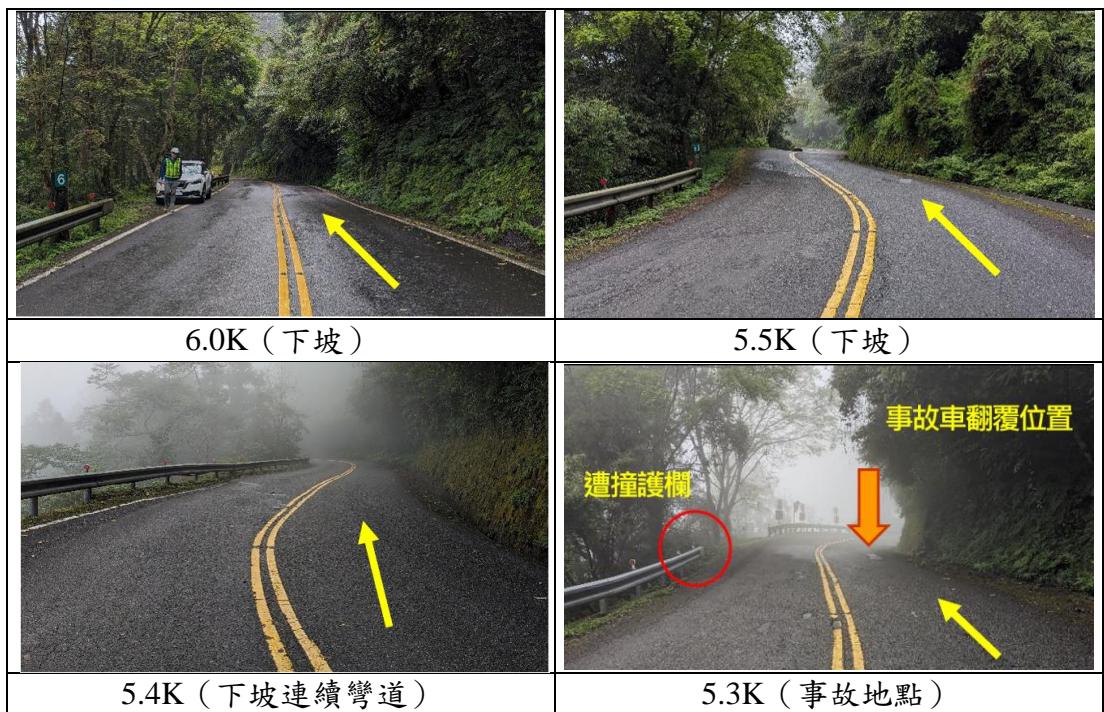
圖 1.8-1 事故地點上游路況

5. 縱向坡度：事故車輛行進方向（北向）為下坡，其中 6K+000 至 5K+500 路段平均坡度-7.66%，5K+500 至 5K+400 路段平均坡度-8.57%，5K+400 至 5K+300 路段平均坡度-7.93%，5K+300 至 5K+200 路段平均坡度-9.23%。
6. 橫向坡度(超高)：本路段平曲線最大超高率 16.9% 位於 4K+958 處，轉彎半徑 30 公尺；最小超高率 0.4% 位於 5K+994 處轉彎半徑 50 公尺；事故地點附近超高率 3.6%。
7. 轉彎半徑：本路段平曲線最小轉彎半徑 20 公尺，事故地點附近（5K+293 處）轉彎半徑為 60 公尺。
8. 鋪面及標線：瀝青混凝土；路面邊線白實線；中央分隔分向限制線。
9. 標誌：本路段沿途設置輔助標誌（輔 1、輔 2）、禁制標誌（限 5）及警告標誌（警 3、警 4、警 37、警 46 及警 47）等標誌，另於 25K 至 11K 下坡急彎路段，共設置 5 面警 6「險降坡」標誌，及 9 面「下坡急彎路段用低速檔慢行」之警告性質告示牌，如圖 1.8-2。

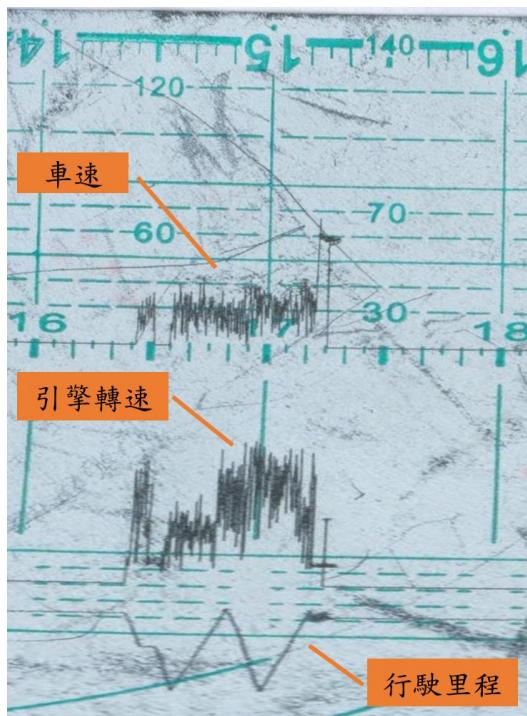
圖 1.9-1 事故當趟車次紙卡大餅紀錄

表 1.9-2 事故發生前 3 分鐘之引擎轉速

時間	引擎轉速 (RPM)
1508:57	2957
1509:25	2093
1510:07	1930
1511:44	2877
1512:24	2499

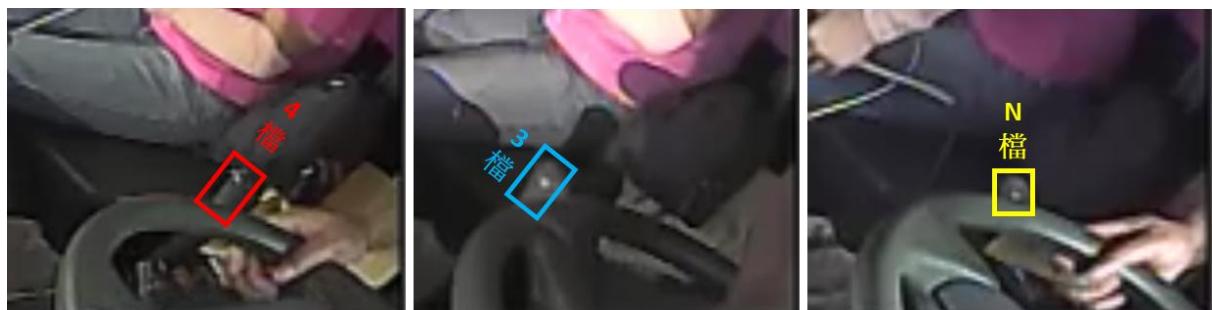
圖 1.9-2 車輛檔位圖

調查小組以事故車輛行車視野輔助系統之影像資料，彙整事故駕駛員操作車輛檔位之對照圖，如圖 1.9-2、圖 1.9-3 所示。

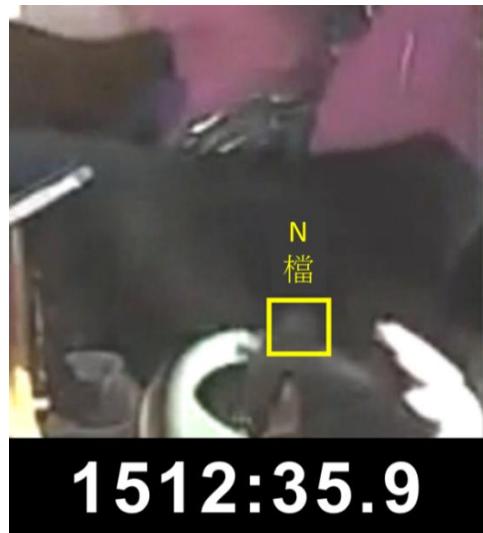
圖 1.9-4 車內鏡頭最後一幅影像之檔位

事故車輛之行車視野輔助系統位於車內鏡頭最後一幅影像時間為 1512:35.9 時（距事故地點約 45 公尺），排檔位置為 N 檔，如圖 1.9-4。

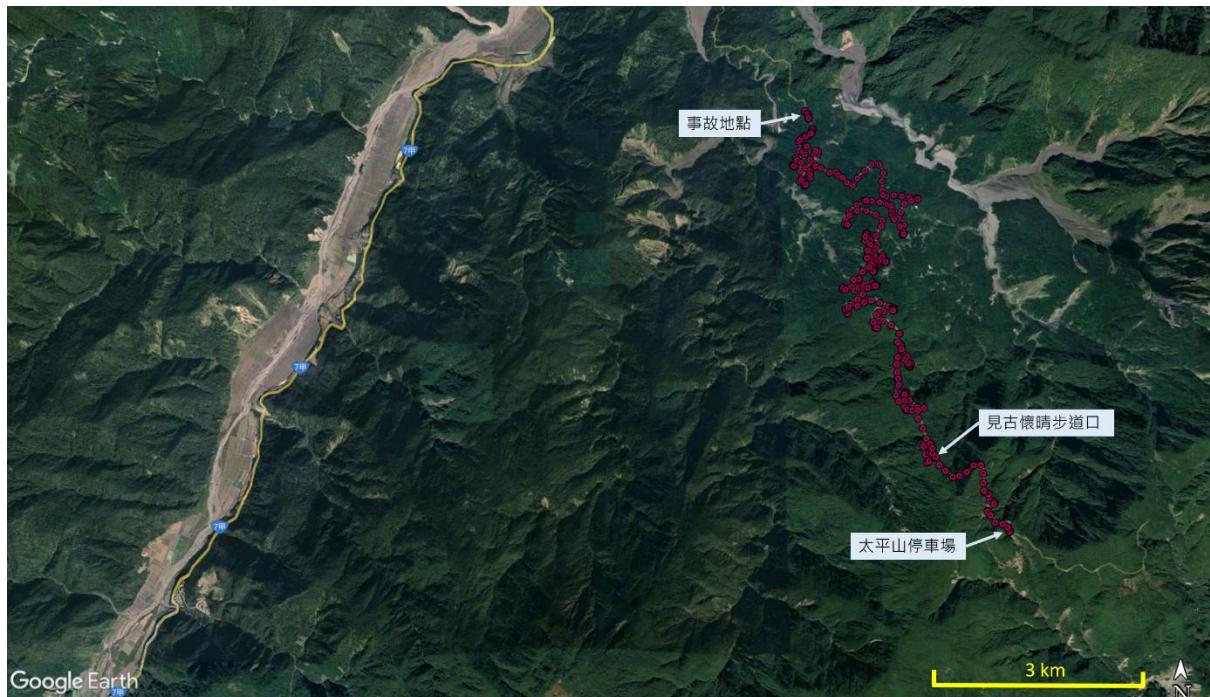
圖 1.9-5 GPS 軌跡紀錄套疊圖

- (8) 事故車輛車速於 1512:05 時前均保持於 20 公里/小時至 40 公里/小時之間，隨後持續上升，於 1512:37 時至 1512:39 時達 64 公里/小時至 65 公里/小時之間，隨即下降至停止。

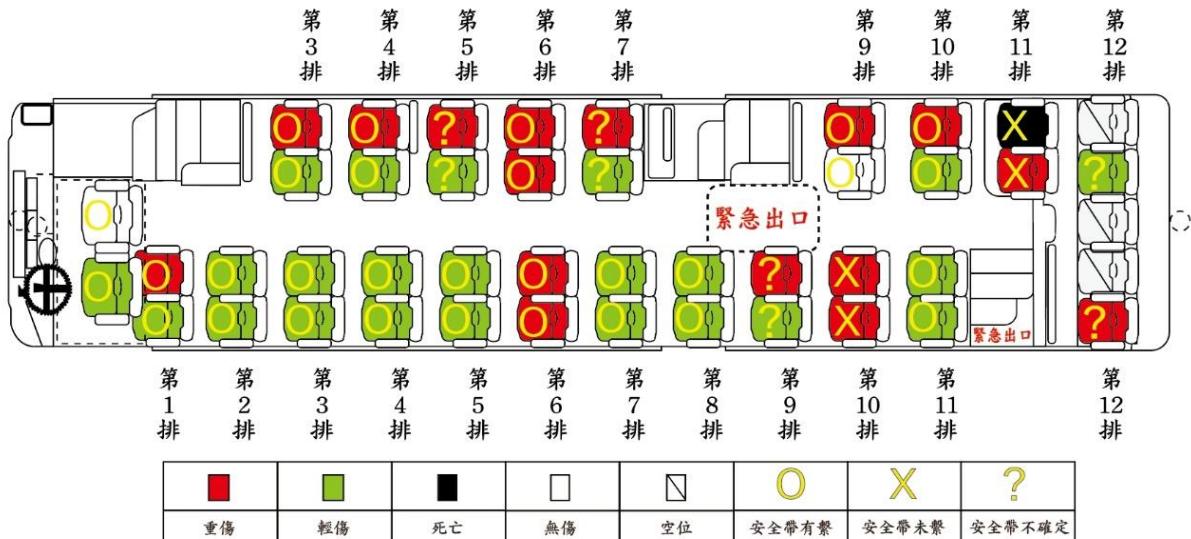
圖 1.11-1 乘員座位、傷亡情況及安全帶使用狀況分布

事故當時，事故駕駛員、隨團服務人員及乘客 28 人共 30 人繫有安全帶，乘客 4 人未繫安全帶，其餘 8 人則表示不確定；乘員座位、傷亡情形及安全帶使用狀況，如圖 1.11-1 所示。

因事故車輛向右翻覆力道強勁，坐於右側靠窗者，無論有無繫上安全帶，大多受到肋骨或手骨斷裂之較嚴重傷勢，左側乘客有繫安全帶者，因被安全帶勒住，故未受到較大傷害，僅安全帶護住部分有皮下組織出血情形。大致而言，有繫安全帶者之傷勢較無繫安全帶者相對輕微。

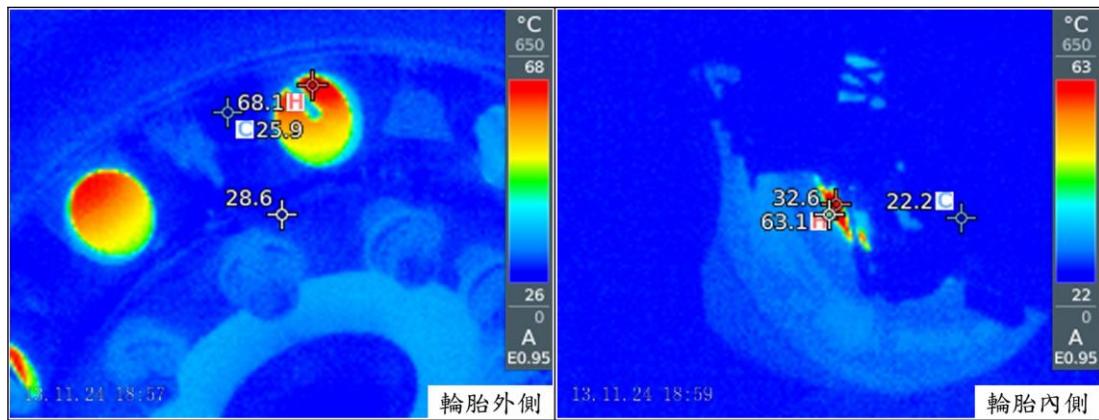
圖 1.13-5 紗車鼓溫度量測示意圖（非相同輪胎）

為瞭解正常駕駛遊覽車於山路連續長下坡路段時之煞車鼓溫度，並釐清事故車輛之煞車來令片是否在事故前已經歷過熱衰退，調查小組於 113 年 11 月 13 日，租用忠原所屬另一輛同型車²⁵（以下簡稱測試車輛）至太平山國家森林遊樂區（以下簡稱太平山遊樂區）進行測試，並使用 Testo 868 紅外線熱影像儀進行煞車鼓溫度量測及相片紀錄（示意如圖 1.13-5），因車輪拆卸不易，故量測區域為煞車鼓之外部及內部。

測試結果如表 1.13-1 所示，針對本趟所測量之煞車鼓溫度，輔以內部溫差之修正後，行駛山路連續長下坡路段之最高溫度約為 87°C；山路連續下坡及部分省道連續下坡路段之最高溫度約為 98°C，與來令片熱衰退溫度（350°C）差異甚大。

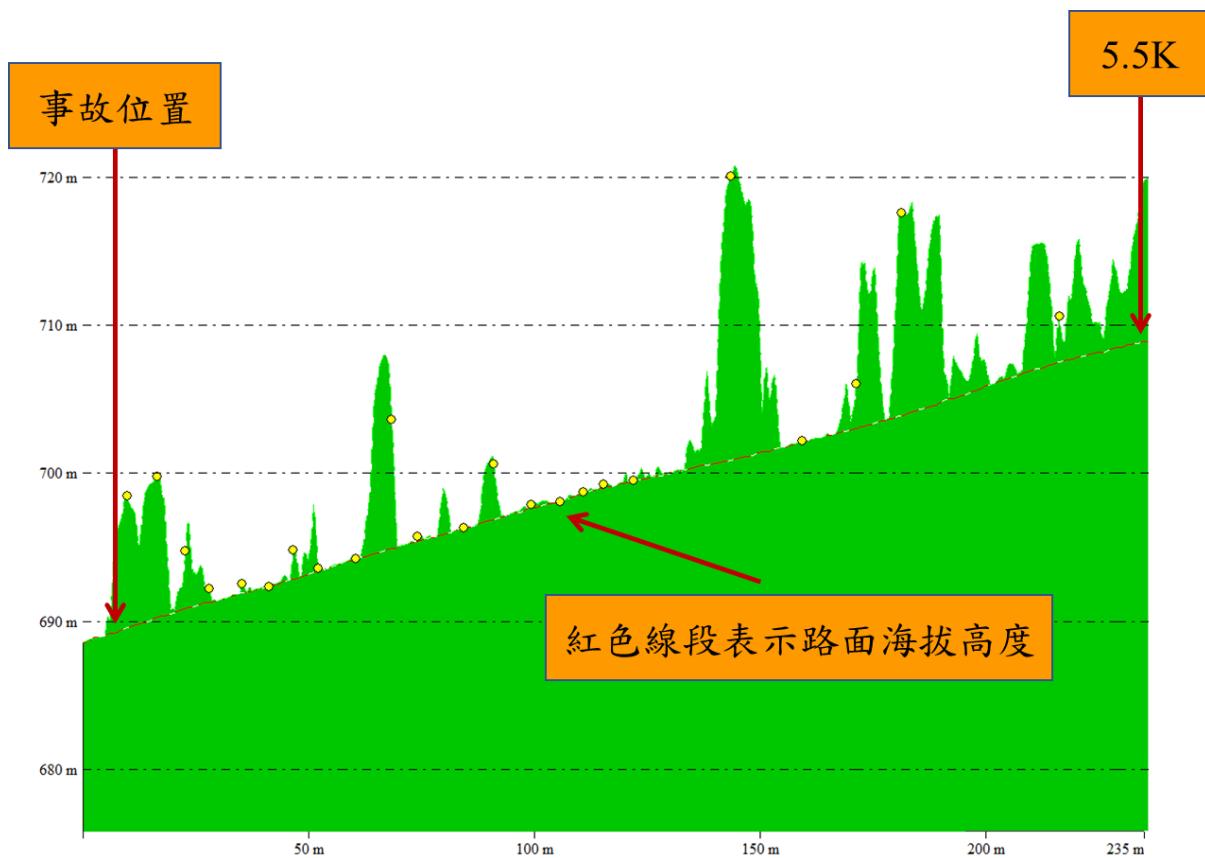
圖 4 行車下坡路段坡度
(圖中高於路面高度之峰值為空拍時植被遮蔽路面造成)

套疊內政部 1 公尺 DTM、無人機照片拼接檔及農航所正射影像之 3D 現場如圖 3 所示，其中依道路中線測量之高程變化及地形剖面如圖 4 所示，自事故前 (5.5K 位置) 至事故翻覆處 (近 5.3K 處) 約為 235 公尺道路，高度落差約 20 公尺，平均坡度約 8.5%。
