國家運輸安全調查委員會

重大運輸事故 調查報告

1121021 健全遊覽車國道 3 號往南古坑路段側撞事故

報告編號：TTSB-HOR-25-04-001

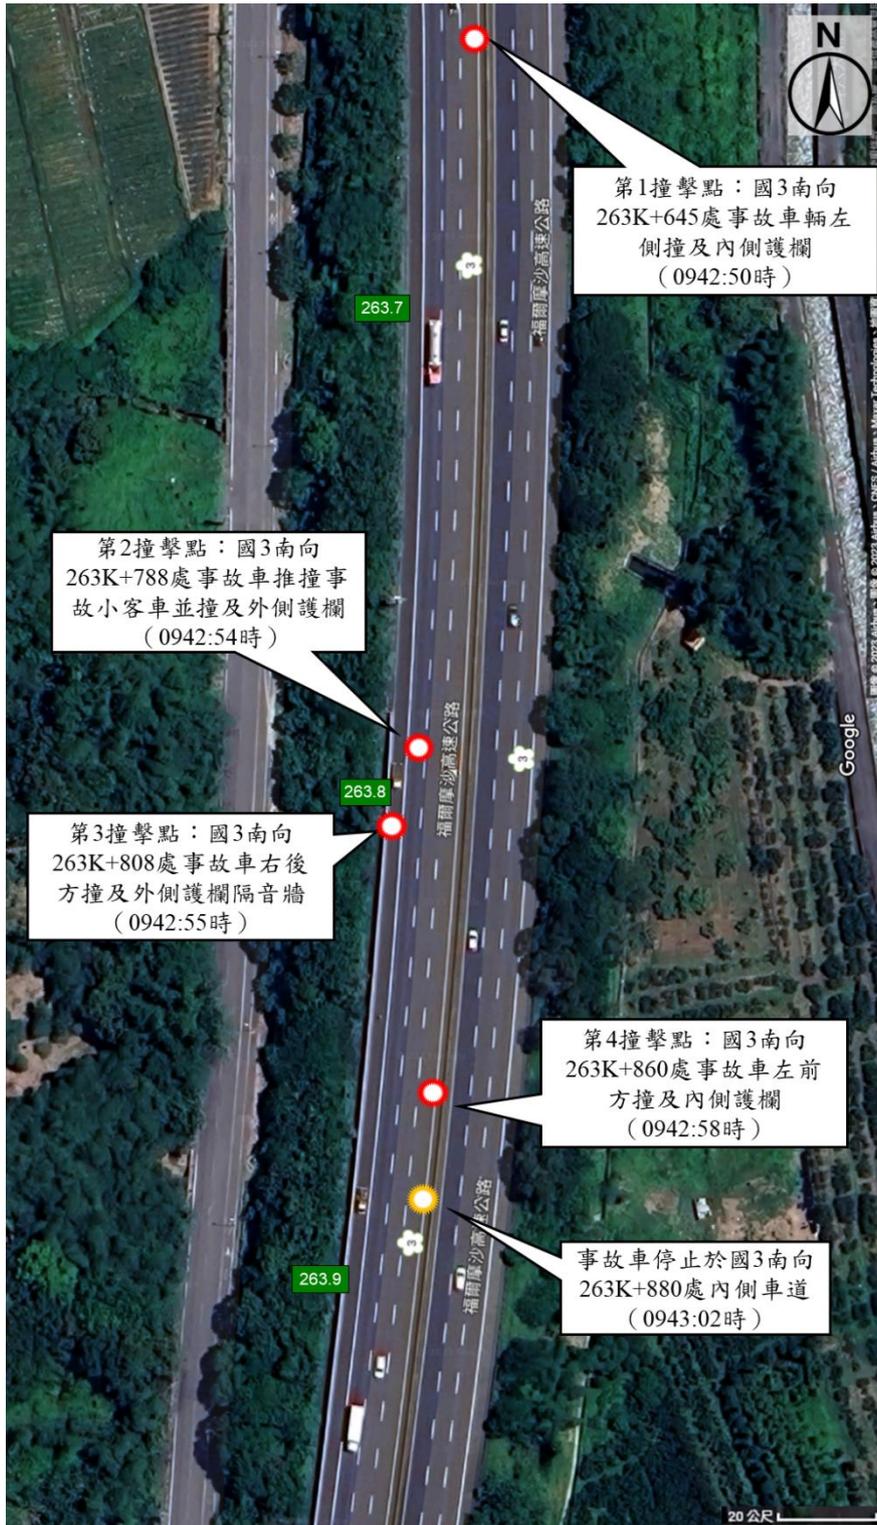
圖 1.1-2 事故發生位置

依據高速公路局閉路電視影像 (Closed-Circuit Television, CCTV)、事故大客車行車視野輔助系統影像、後方自用小客車 (以下簡稱後車) 行車紀錄器影像及相關人員訪談紀錄，民國 112 年 10 月 21 日事故大客車駕駛員 (以下簡稱事故駕駛員) 係執行新竹至雲林之一日旅遊行程，當日 0515 時自新北市深坑區停車場出發，約 0722 時於新竹縣竹北市集合，車上共計 42 人，隨團服務人員於出發前曾播放安全宣導影片，並向乘客說明車上各項安全設施之位置。0813 時乘客於泰安服務區休息約 22 分鐘，0942:00 時事故大客車以約 95 公里/小時³之速度行經南向 262K+100 處外側車道，此時右方向燈顯示閃爍，至事故發生時皆未關閉，0942:00 時至 0942:44 時間，事故大客車不斷有靠左偏駛占用部分中線車道又回到外側車道之狀況，0942:44 時事故大客車開始偏往中線車道，0942:47 時再持續偏往內側車道，0942:48 時事故大客車左後方碰撞原行駛於內側車道之自用小客車右前方保險桿，自用小客車煞車後，0942:50 時事故大客車往左撞擊 263K+645 處內側護欄，碰撞後車身向左傾斜，車頭右轉約 45 度往右前方行駛，0942:54 時事故大客車右側車頭將原行駛於外側車道之事故小客車擠壓至 263K+788 處外側護欄，隨後事故大客車車身轉正，0942:55 時車身後方向右撞擊外側護欄與隔音牆，碰撞後車身向右傾斜，車頭左轉約 45 度往左前方行駛，0942:58 時事故大客車車頭撞擊內側護欄，0943:02 時車身轉正後停止於 263K+880 處。事故發生位置如圖 1.1-2。

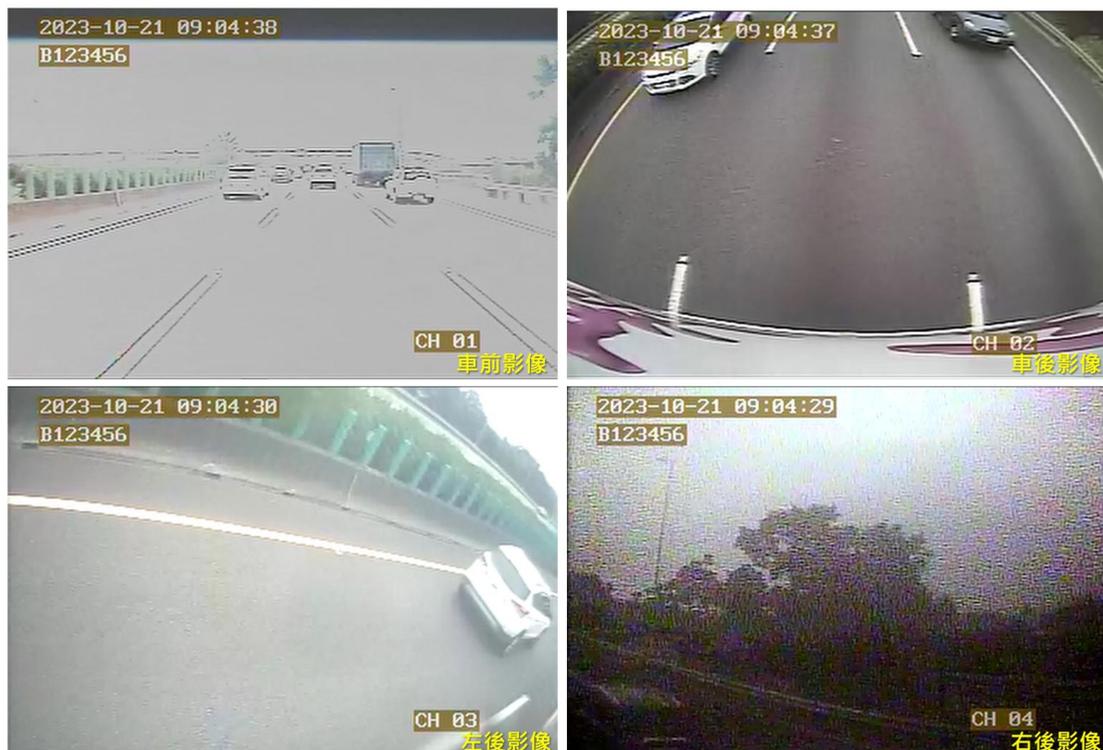
圖 1.9-3 事故大客車最後之影像

事故大客車共安裝 2 台行車視野輔助系統，其中型號 SMD-4421 之行車視野輔助系統無任何影像紀錄；另無型號之行車視野輔助系統影像畫面為記錄車前、車後、左右側影像，事故大客車各鏡頭之最後影像如圖 1.9-3，其中最後影像畫面為車前影像，時間為 0904:38 時，未錄得事故過程。

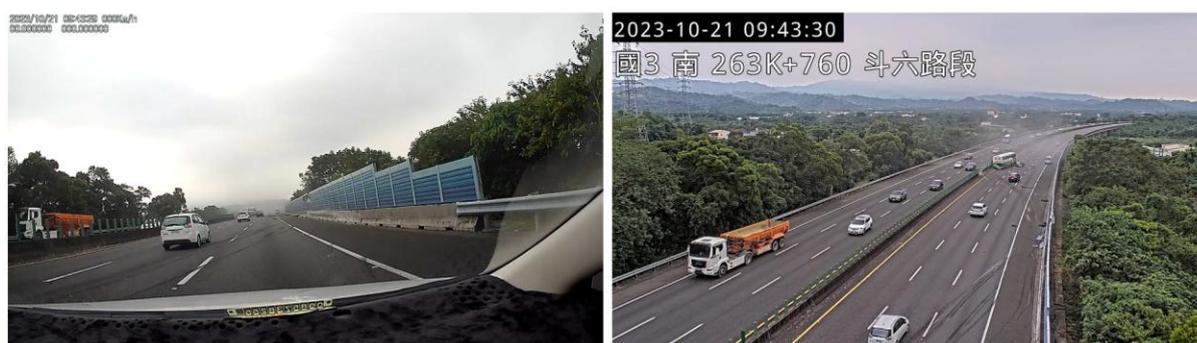
圖 1.9-4 事故大客車相對之影像及時間

調查小組以高速公路局國道 3 號南向 263K+760 處斗六路段 CCTV 影像之標準時間為基準，比對後車行車紀錄器影像畫面並進行時間同步（如圖 1.9-4），後車行車紀錄器時間約快 1.4 秒。

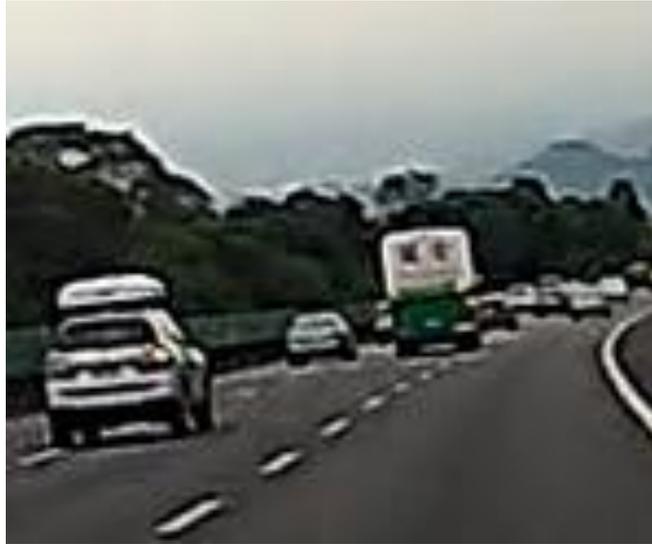
0942:44

事故大客車駛入中線車道（右側方向燈持續閃爍）

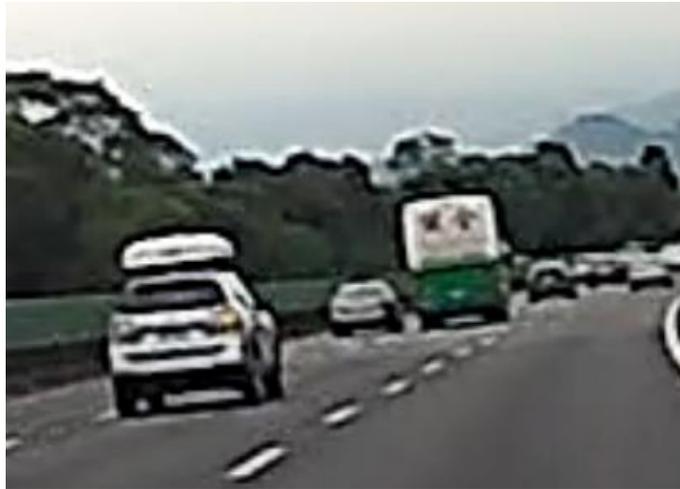
0942:47

事故大客車持續偏往內側車道（右側方向燈持續閃爍）

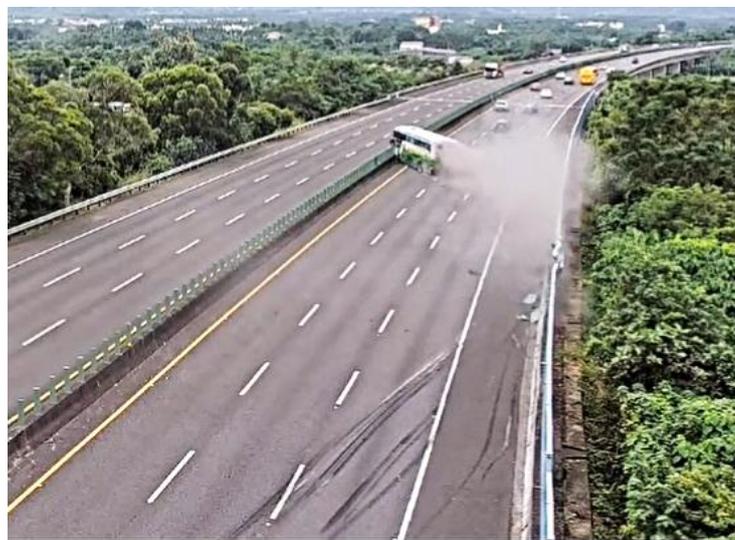
0942:58

事故大客車車頭撞擊內側護欄

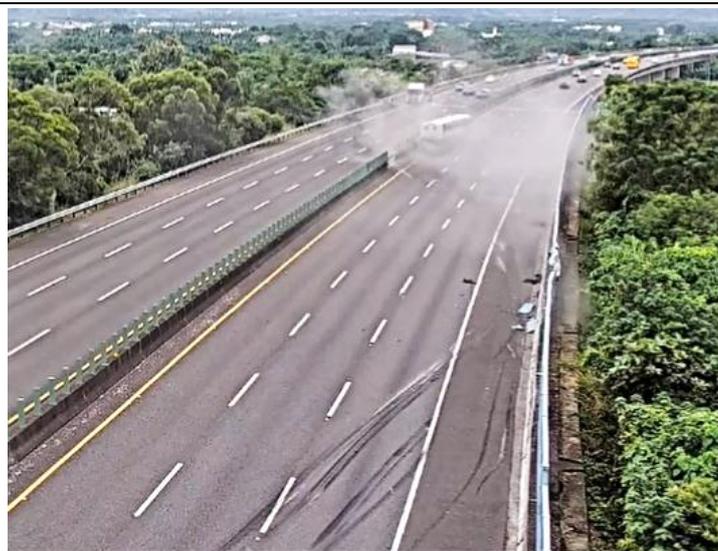
0943:02

事故大客車車身轉正後停止於 263K+880 處

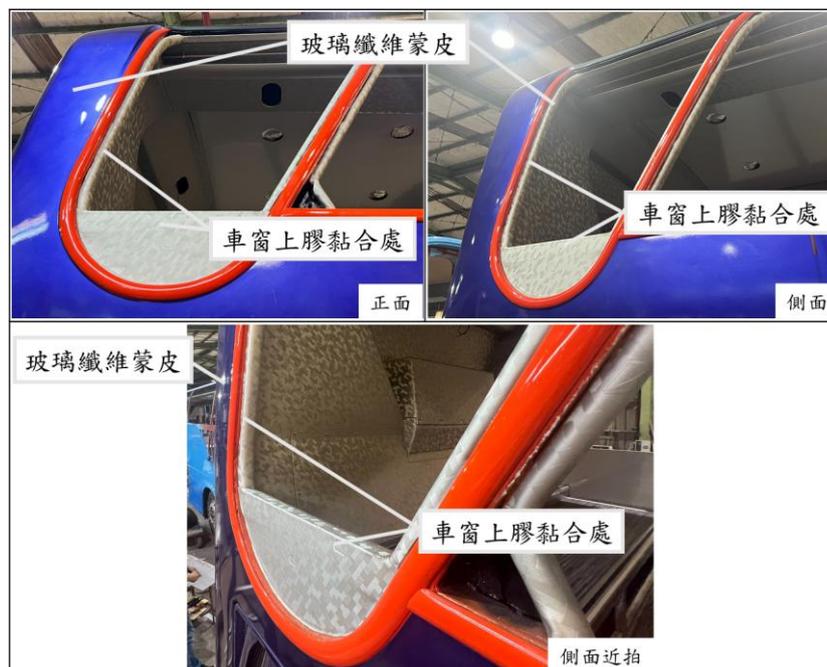
圖 2.3-2 同型式車輛右側乘客第 6 塊玻璃組裝位置

事故大客車最後一排車窗因破裂而造成嚴重傷亡，調查小組為查明事故大客車車窗玻璃實際組裝情形，於民國 113 年 9 月 19 日前往製造事故大客車之車體廠，檢視同型式車輛右側乘客第 6 塊玻璃（最後一排）組裝方式，組裝位置如圖 2.3-2 所示，其車窗玻璃安裝係使用矽膠或 PU 膠，將玻

璃上膠黏合內裝飾板後，再於外側周圍壓上防水矽膠條⁵³。

依照我國安審辦法規定，事故大客車除緊急出口之安全窗為強化玻璃外，其他側窗皆應使用膠合玻璃，事故大客車安裝之膠合玻璃符合安審辦法對於安全玻璃之相關檢測要求：以頭部撞擊車窗時，撞擊中心點處產生圓形龜裂且未貫穿玻璃。

事故大客車安裝之膠合玻璃符合安審辦法之檢測要求，惟事故大客車撞擊外側護欄與隔音牆時，車身撞擊力已大幅超過玻璃本身能夠承受之力量，而使車窗玻璃破裂產生缺口。

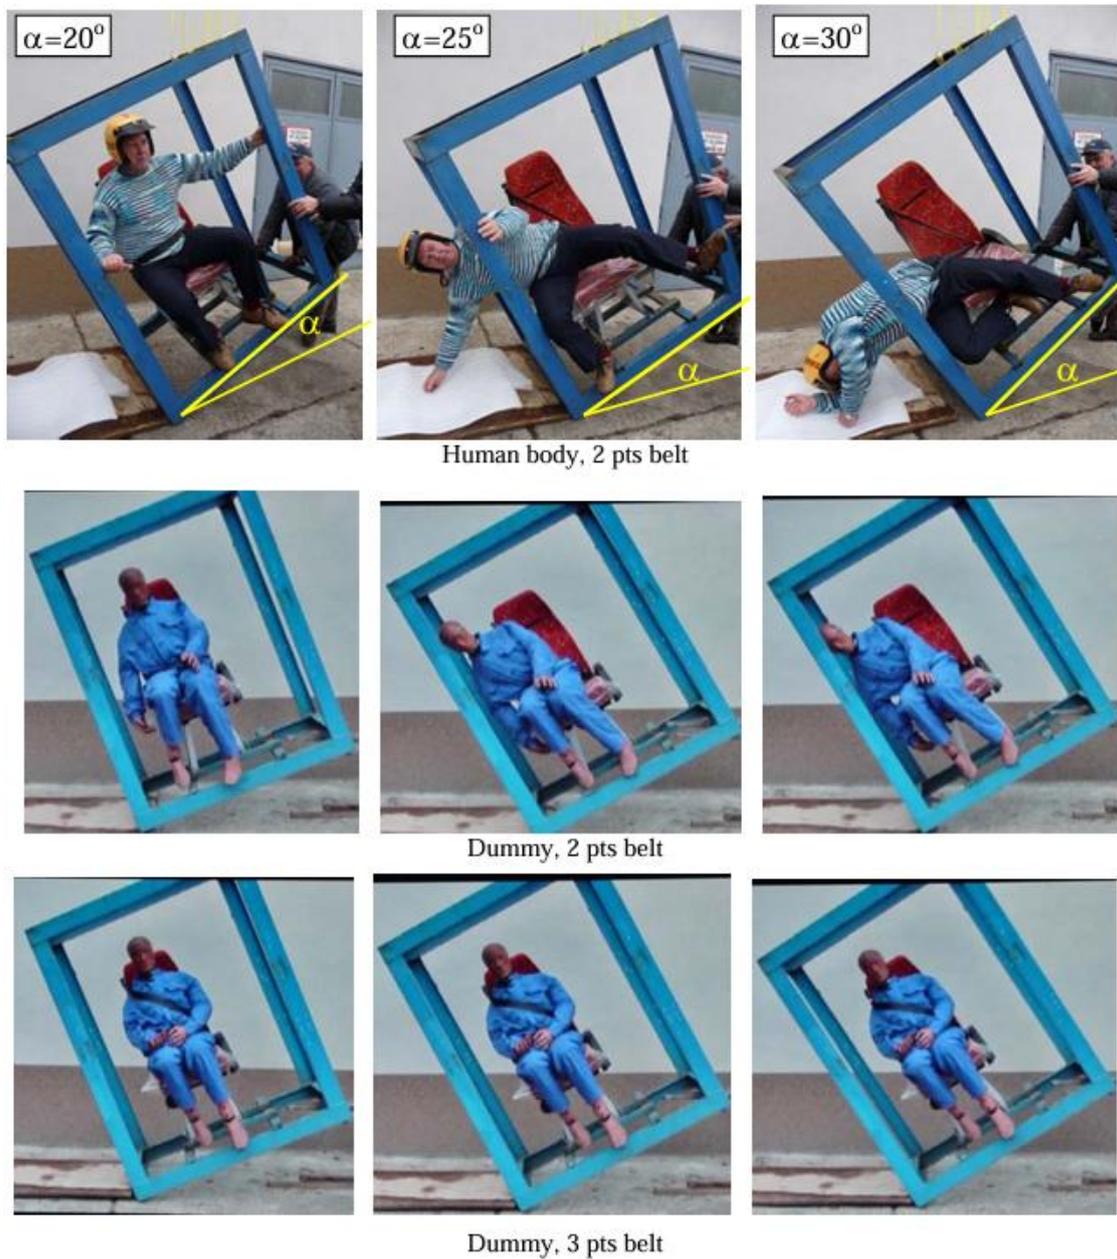
圖 2.3-5 兩點式安全帶及三點式安全帶之傾斜測試

本次事故中事故大客車車窗玻璃遭撞擊破裂，坐於第 12 排右側乘客雖已繫妥兩點式安全帶，事故大客車撞擊隔音牆時，仍造成身體部分拋出若使用三點式安全帶更能將乘客固定於座位上，可能防止乘客因車體撞擊或翻覆的情形中拋出車外的風險。

上述研究亦提出，在側翻的事故中，三點式安全帶的人體傾斜度較兩點式安全帶更小，對乘客有更強的之束縛力，也更能固定於座位上（如圖 2.3-5），可降低乘客因車體翻覆而拋出的風險。
