國家運輸安全調查委員會

1131023 台達二號液化天然氣船於臺中港出港時觸碰防波堤事故 事實資料報告

調查報告編號：TTSB-MFR-25-03-001

發布日期：中華民國 114 年 3 月 31 日

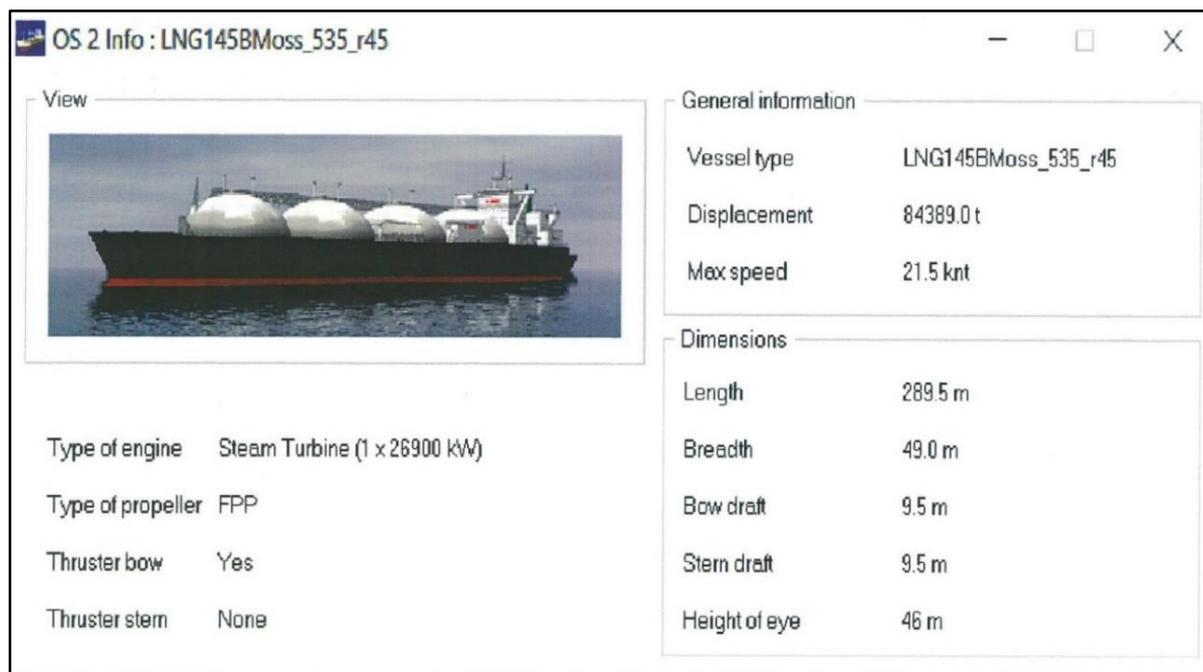
圖 1.8-1 操船模擬使用之船模參數

本次模擬試驗的初始條件，依據「台達二號」航行資料紀錄器 (VDR)，在引水人離船後的實際航向、航速及操縱參數進行設定。模擬船型則採用根據「台達二號」同型船建構之 LNG 船模，確保試驗條件貼近實際航行情境。模擬船舶之相關參數詳附圖 1.8-1 及圖 1.8-2。

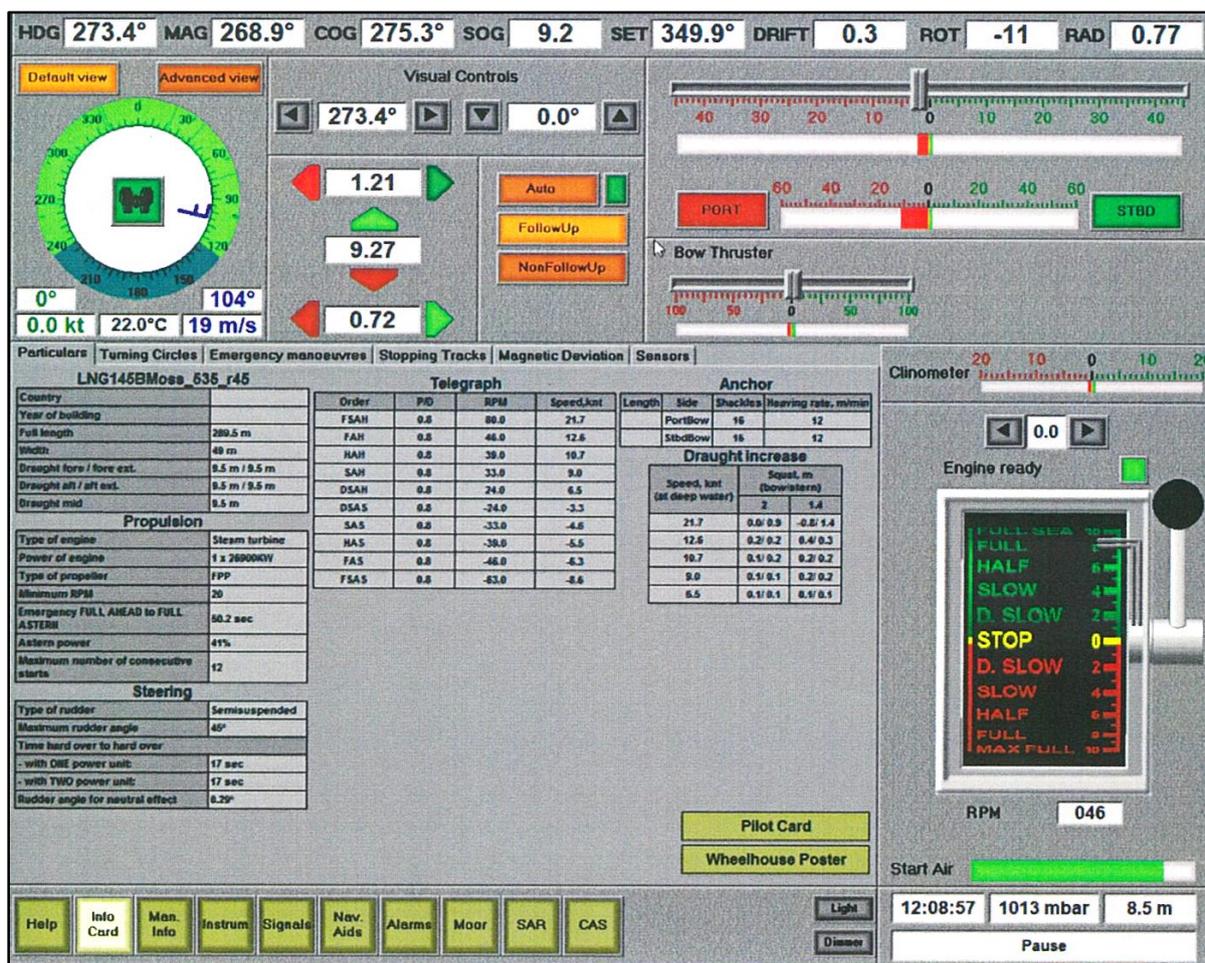
圖 1.8-2 操船模擬之運轉參數

環境參數分別使用「台達二號」出港當時船上 VDR 紀錄之海氣象條件，內外防波堤間設定為東北風，風速 22.5 公尺/秒（約 44 節），南防波堤以外設定為東北風，風速 26.6m/sec（約 52 節）；以及模擬風速 20 公尺/秒（約 40 節）之條件出港。流向 219 度，流速 0.35 節。
