# 國家運輸安全調查委員會

## 1130803 中運發協會 SA2022 超輕型載具 於屏東縣皆豪活動場地起飛時墜毀事故

調查報告編號：TTSB-AOR-25-04-001

發布日期：中華民國 114 年 4 月 30 日

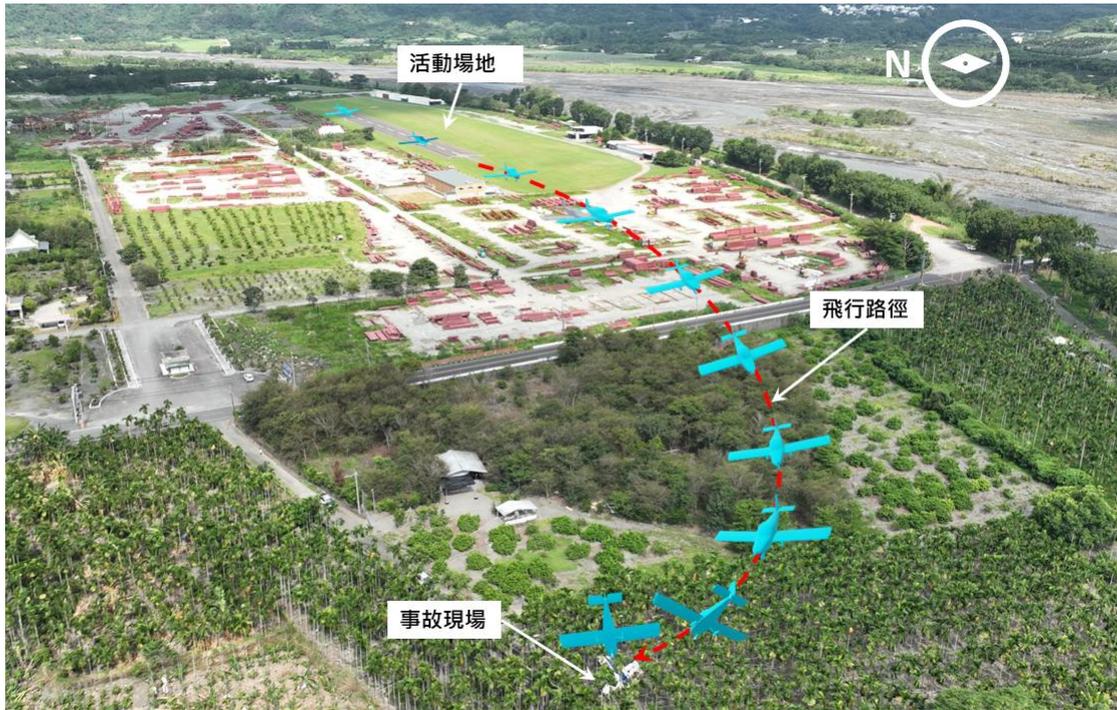
圖 1.7-1 事故地點及飛航軌跡示意圖

民國 113 年 8 月 3 日，中華民國運動飛行發展協會（以下簡稱中運發）一架 Sling LSA 超輕型載具，管制號碼 SA2022，載有 1 名操作人及 1 名同乘人員，1426 時自屏東縣高樹鄉皆豪活動場地 26 跑道起飛；滾行至約跑道 2/3 長度時開始仰轉，將近全跑道時主輪離地。起飛離地後，載具沿跑道方向飛行約 15 秒後，開始向右偏轉，4 秒後向右滾轉且機頭朝下，再 5 秒後載具高度低於樹冠，墜毀於 08 跑道頭西側檳榔園內，載具遭受實質損害，機載人員未受傷。

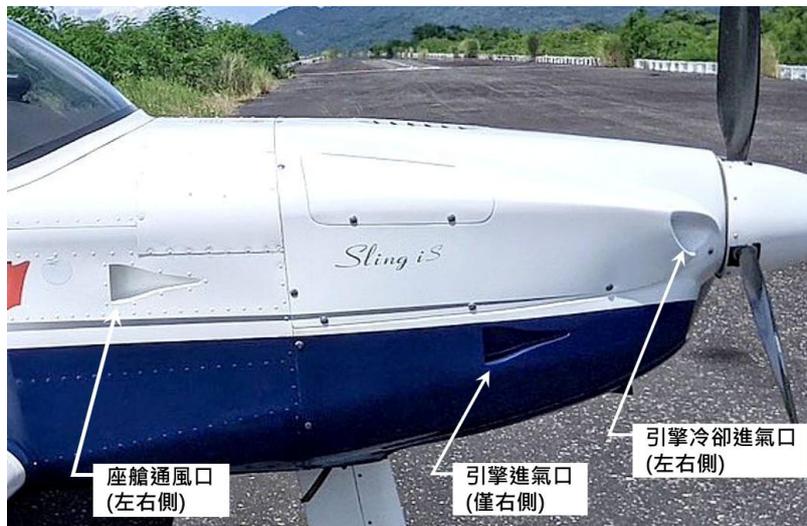
圖 1.7-3 事故載具進氣口位置

Sling LSA 有 5 個進氣口，分別為右側引擎進氣口、左右側座艙通風口及引擎艙冷卻進氣口 (圖 1.7-3); 於新機出廠隨附 5 只進氣口保護塞，用以防止異物侵入進氣道。

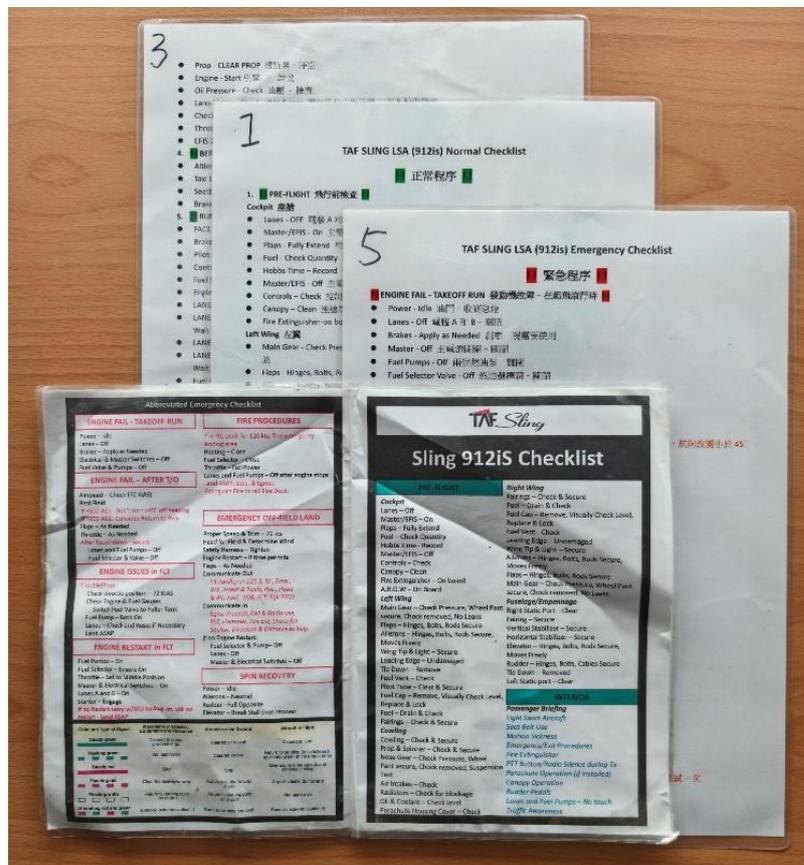
圖 1.8-12 載具所有人自行製作置於載具上之檢查表

依據調查小組所取得資料，中運發於事故載具所執行的飛行操作程序可見於兩項文件，分別為飛行手冊<sup>9</sup>（Sling LSA Pilot Operating Handbook, POH）以及協會置於載具上，載具所有人自行製作的檢查表(如圖 1.8-12)。該自製檢查表有英文及中文兩個版本，中文版本呈現方式為各程序的中英對照；兩者內容除了英文版中另有記載一些操作限制，如速度及油溫、油壓等外，其餘大致相同。中英文版本除了正常程序外，亦包含部分緊急程序。

載具上之檢查表為操作人重要工具，其功能為促進標準化操作、防止遺漏重要檢查項目、減少人為錯誤，以及應對突發狀況，確保飛行安全。於事故載具上所見之檢查表，為載具所有人自製之中英對照檢查表。惟檢視比對飛行手冊與自製檢查表所載程序，檢查表上所列程序，均與飛行手冊中的程序有所差異，以下就飛行前檢查、起飛階段、以及起飛過程引擎失效相關程序進行分析。

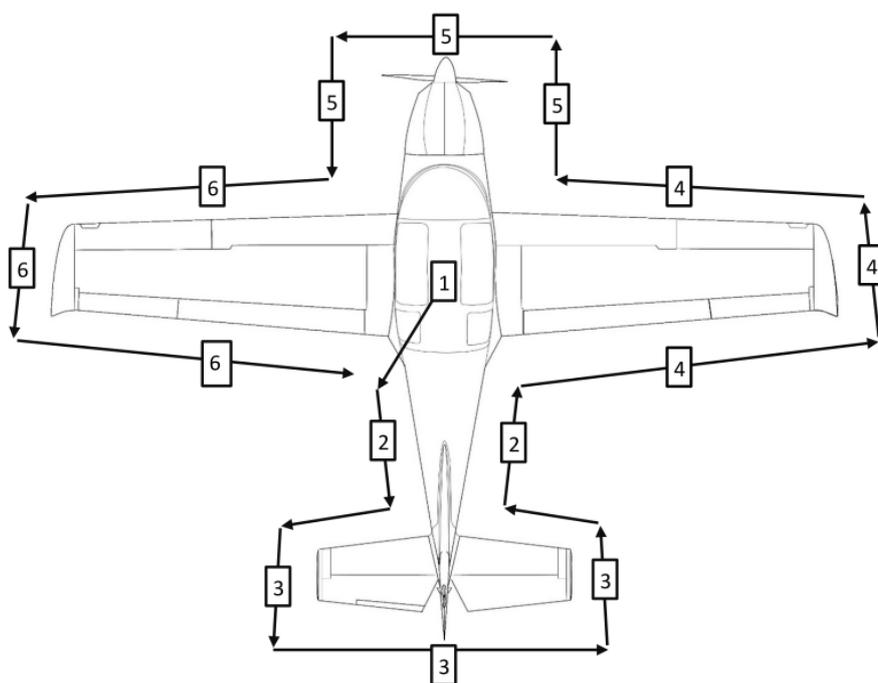
圖 1.8-13 飛行前檢查步驟示意圖

手冊中將飛行前檢查劃分為 6 個部分,依序分別為 1.座艙 (Cabin); 2.機身 (Fuselage); 3.機尾 (Empennage); 4.右翼及右主輪 (Right Wing and Right Main Gear); 5.機鼻及鼻輪 (Nose Section and Nose Gear); 6.左翼 (Left Wing),檢查方向為逆時鐘方向。手冊中並有檢查步驟示意圖(如圖 1.8-13)。  
其中關於機鼻部分的檢查,有包含檢視進氣口狀況及是否堵塞。
