# 國家運輸安全調查委員會

## 重大運輸事故 事實資料報告

安捷航空 Tecnam P2012 Traveller 型機

金門機場落地後發現機體結構實質損害

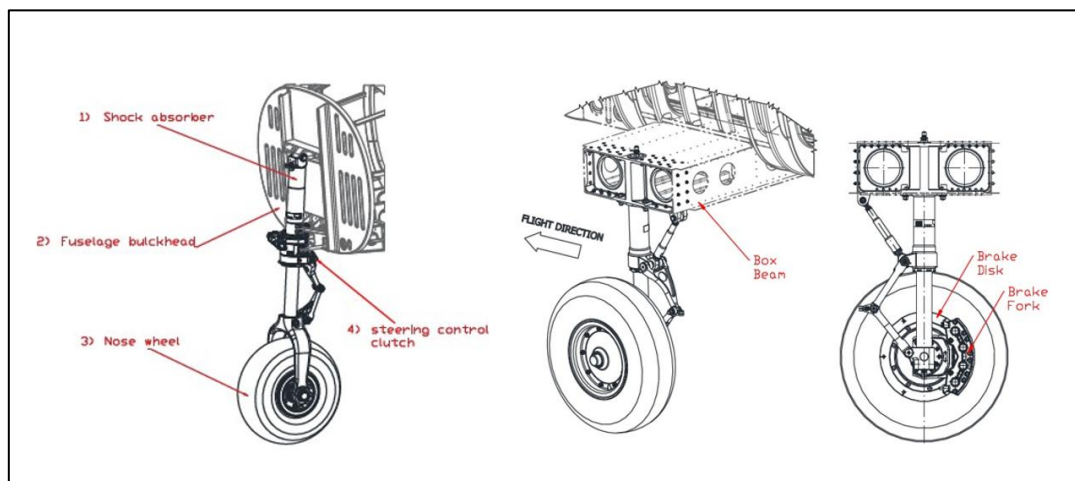
圖 1.12-4 前起落架及主起落架

P2012 採固定式起落架，主起落架由氣/油壓減震支柱、輪胎及煞車所組成。支柱安裝於機身下方箱樑兩側，並以整流罩降低箱樑空氣阻力，兩側起落架各安裝一只 6.50-10 主輪及液壓制動之單碟式煞車；前起落架為氣/油壓減震支柱單輪設計，安裝於機鼻艙壁中央。前、主起落架如圖 1.12-4。
