# 國家運輸安全調查委員會

### 調查報告

1130607 源順輪靠泊基隆港觸碰碼頭事故

報告編號：TTSB-MOR-25-05-001

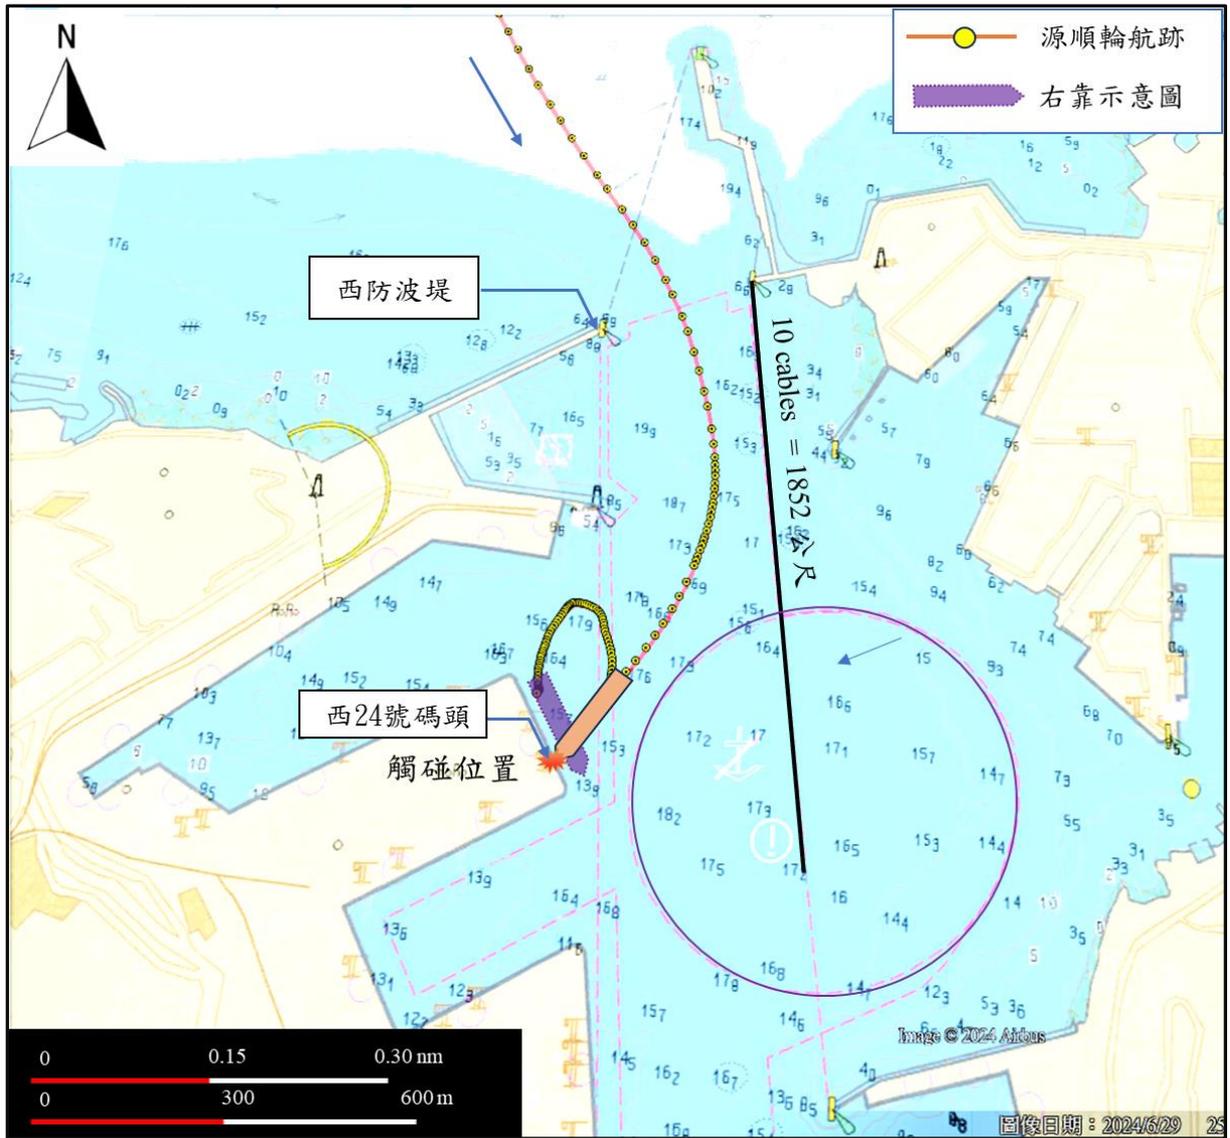
圖 1.1-2 源順輪航跡套疊基隆港港區圖<sup>3</sup>

民國 113 年 6 月 7 日，一艘香港籍散裝船，船名為 YUAN SHUN（以下簡稱源順輪，詳圖 1.1-1），IMO 編號 9252058，總噸位 16963，執行日本君津港至臺北港運載爐石任務，並途經基隆港補給，船上載有 24 名船員，包括：1 名中華人民共和國籍船長、20 名中華人民共和國籍船員及 3 名緬甸籍船員。進港前主機及各項設備正常，船首吃水 9.25 公尺、船尾吃水 9.65 公尺。1858 時<sup>1</sup>，1 名基隆港引水人登輪領航源順輪進基隆港靠泊；1914 時，源順輪通過防波堤；1918:19 時，源順輪靠泊基隆港西 24 號碼頭時，船首觸碰西 24 號碼頭（航跡圖詳 1.1-2），造成該輪艏尖艙進水及碼頭受損；本事故未造成人員傷亡及環境污染情況。

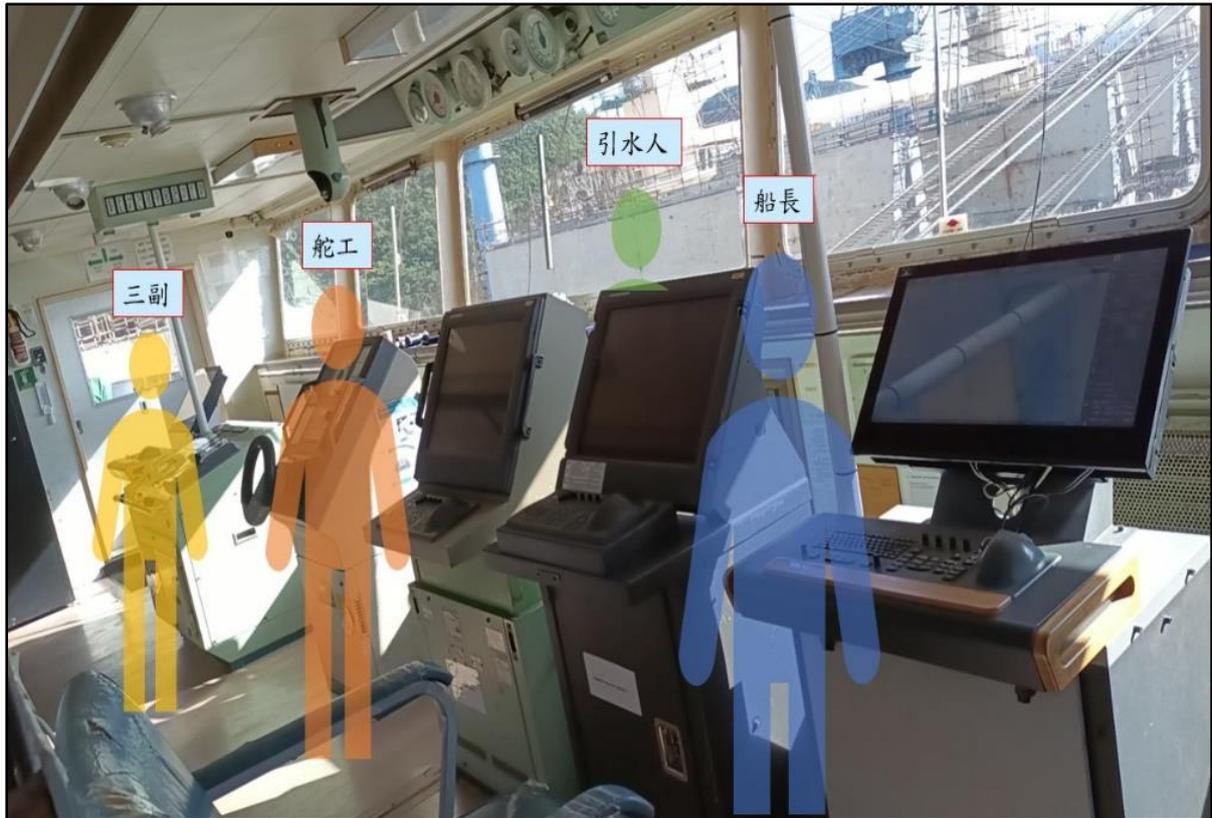
圖 1.7-2 源順輪駕駛臺當值人員及引水人配置圖

依據訪談紀錄及源順輪閉路監視系統（Closed-Circuit Television, CCTV）紀錄，源順輪進防波堤前，船長站在駕駛臺 ECDIS 後方；引水人站於駕駛臺 ARPA 前方，羅經的右邊；三副站在駕駛臺左邊，靠近 ECDIS 及俾鐘；舵工站在中間操舵的位置（駕駛臺當值人員及引水人位置詳圖 1.7-2）。此期間，大副與二副分別於源順輪船首及船尾當值。

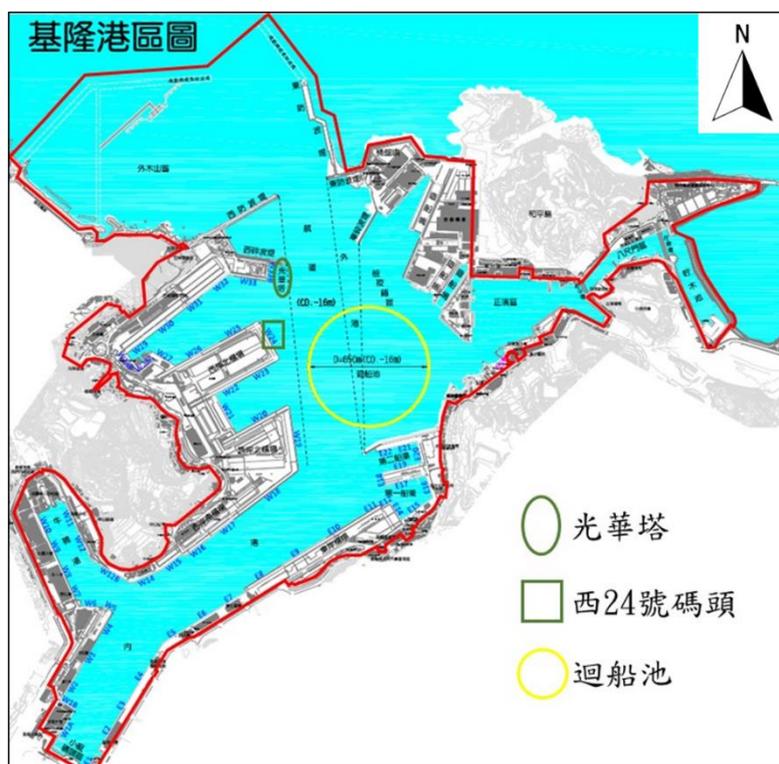
圖 1.9-1 基隆港商港區域範圍示意圖<sup>6</sup>

依商港法劃定基隆港的商港區域為圖 1.9-1 紅色線內區域。圖上綠色圓圈處為光華塔，為拖船一般待命位置；綠色方形處為西 24 號碼頭，該碼頭多為至基隆港補給之船舶停靠處；黃色圓圈處為基隆港迴船池，其直徑為 650 公尺。
