# 國家運輸安全調查委員會

## 重大運輸事故 調查報告

1121121 竹塘鄉公所幼童專用車樹腳村往東  
路口交岔撞事故

報告編號：TTSB-HOR-25-05-001

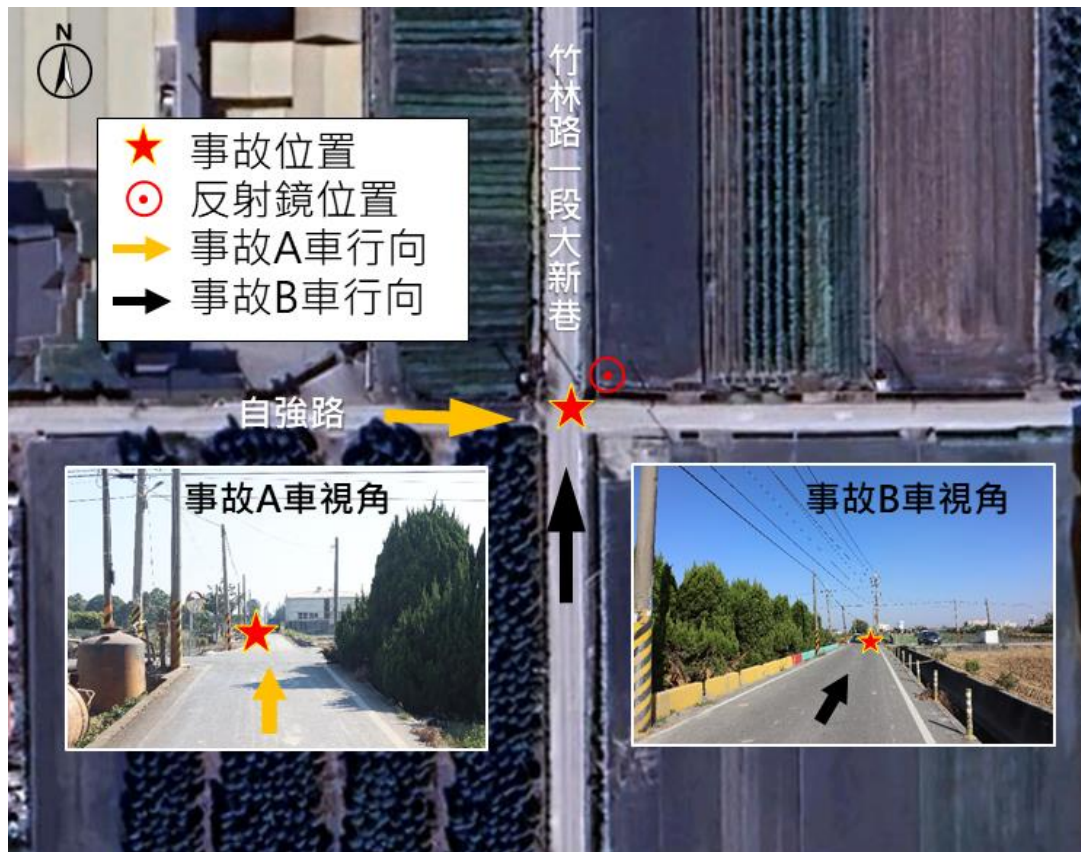
圖 1.8-2 事故地點道路環境現況圖

1. 竹林路一段大新巷與自強路<sup>12</sup>為村里道路，由竹塘鄉公所負責管養<sup>13</sup>。
2. 速限：竹林路一段大新巷與自強路速限皆為 30 公里/小時。
3. 道路橫斷面：竹林路一段大新巷 1 車道雙向、車道寬度 4 公尺、兩側路肩 0.4 至 0.5 公尺，東側水溝寬 2.2 公尺、西側水溝寬 0.8 公尺；自強路 1 車道雙向、車道寬度 3 公尺、兩側路肩 0.2 至 0.4 公尺。
4. 路側防護設施：竹林路一段大新巷西側為混凝土護欄、東側為交通桿。
5. 標誌及標線：路面邊線白實線，自強路往東路口設置「慢」標字；路口東北角設置 1 面反射鏡。

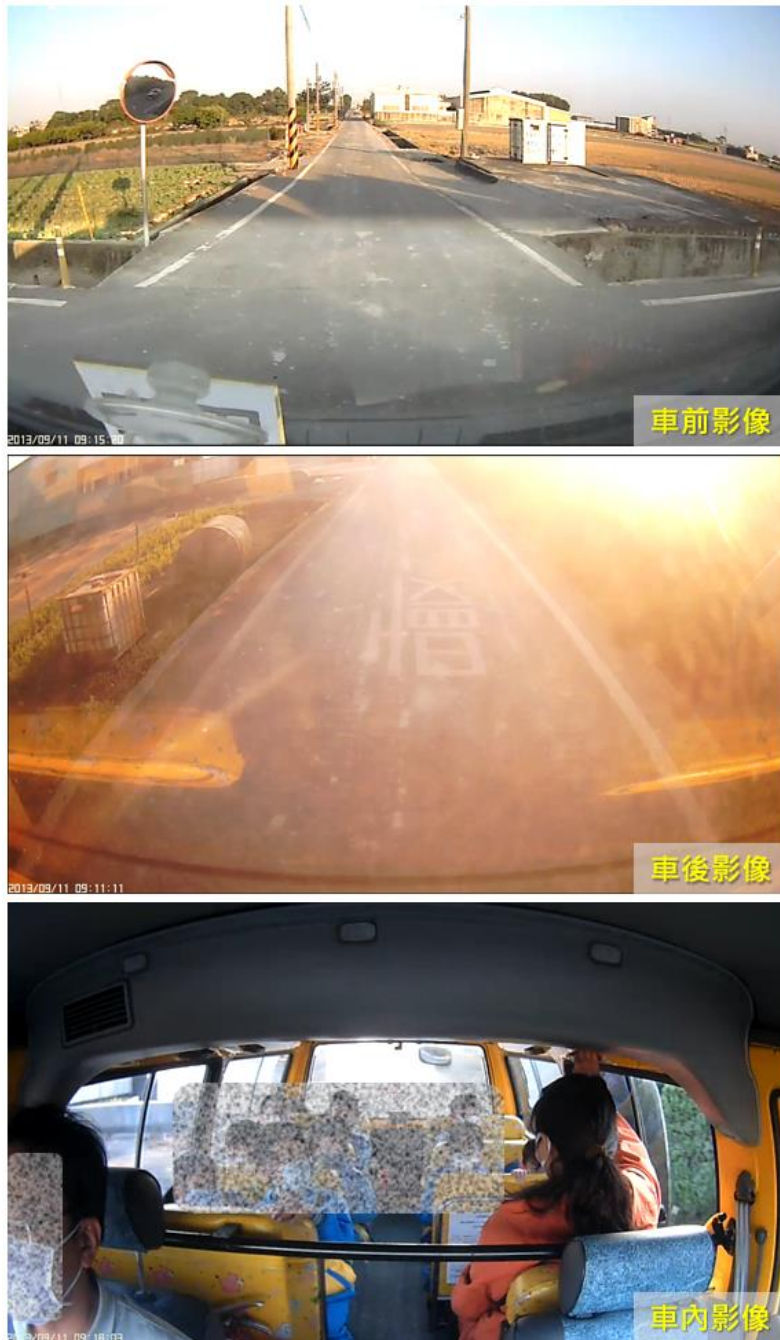
圖 1.9-1 事故 A 車行車影像紀錄器事故發生時最後畫面

本次事故所獲之紀錄器資料包括事故 A 車之行車影像紀錄器裝置，然事故 A 車車輛前方、後方及車內影像時間因誤差過大，爰以芳苑分局交通分隊道路交通事故調查卷宗中所記載時間（1611 時）作為事故 A 車遭撞擊時間（1611:00 時）進行時間同步。事故發生時最後畫面如圖 1.9-1。

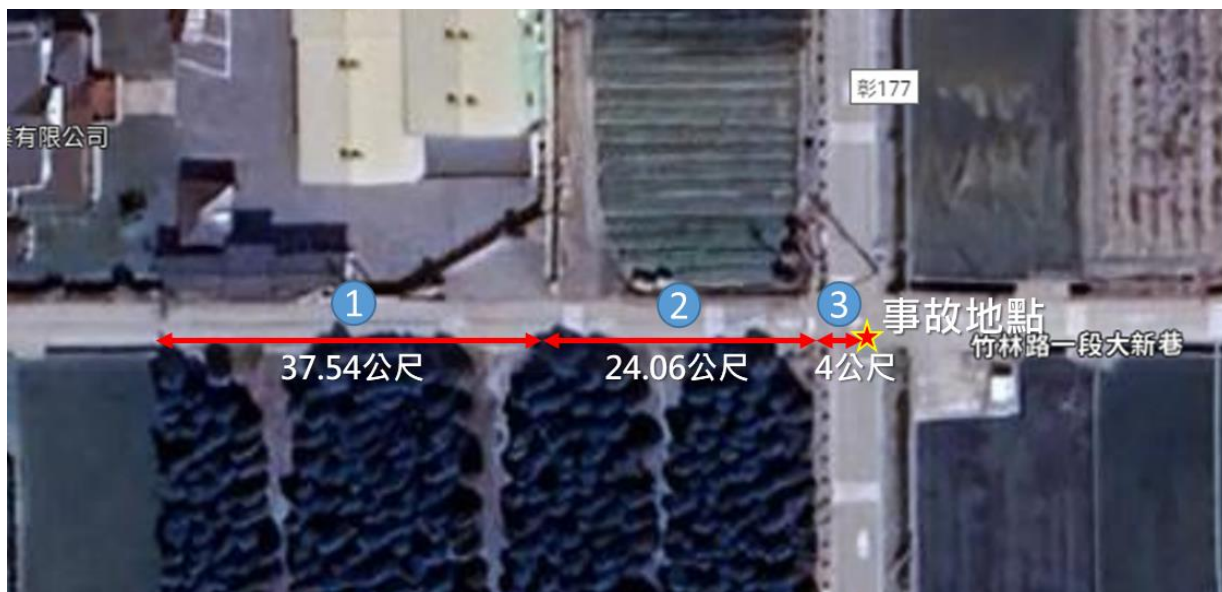
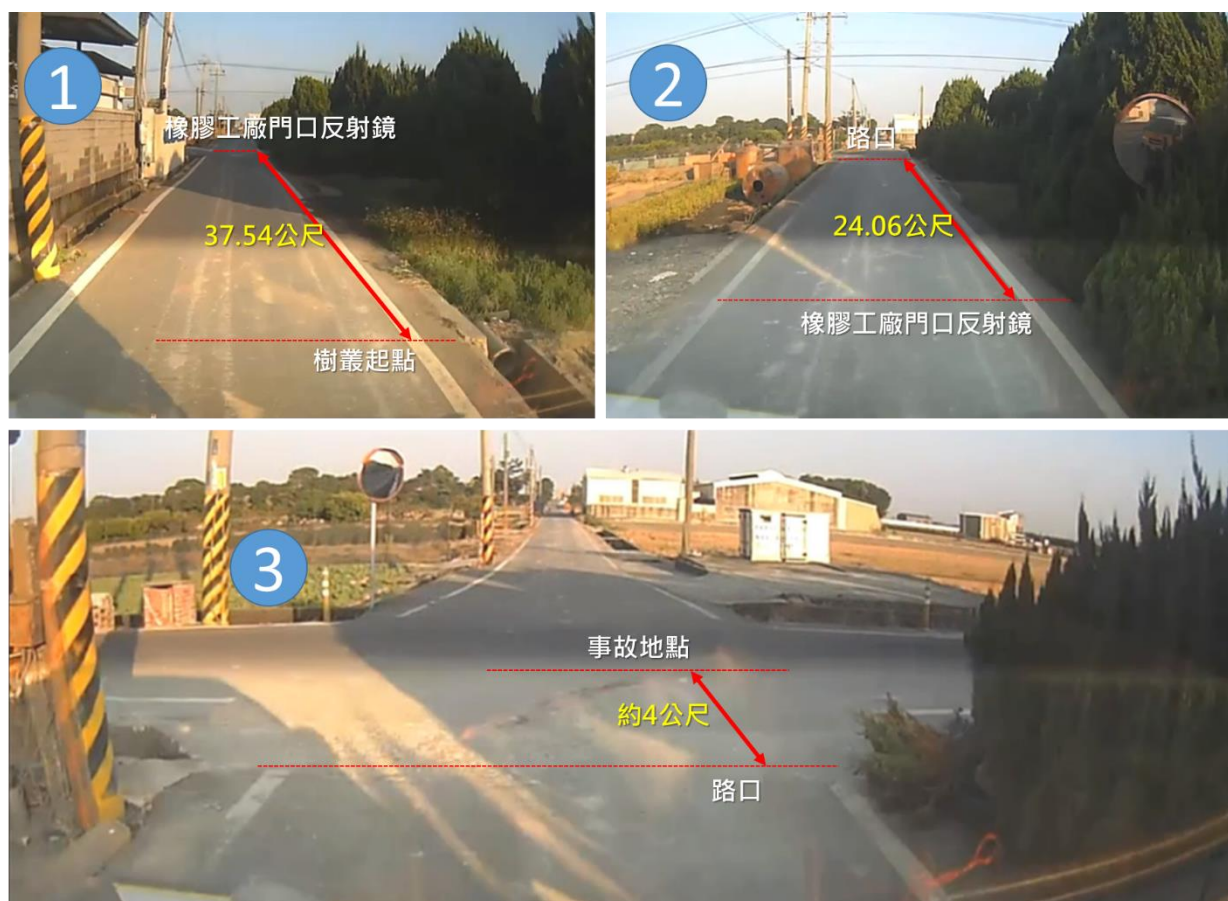
依據事故 A 車行車紀錄器影像，計算其行經自強路即將通過路口之車速，計算路徑共 3 段，範圍如圖 1.9-2、圖 1.9-3。

第 1 段為樹叢起點至橡膠工廠門口反射鏡之距離 37.54 公尺，通過時間為 2.934 秒，計算車速約為 46 公里/小時；第 2 段為反射鏡至自強路口之距離 24.06 公尺，通過時間為 2.4 秒，計算車速約為 36 公里/小時；第 3 段為自強路口至事故位置之距離約 4 公尺，通過時間為 0.533 秒，計算車速約為 27 公里/小時。

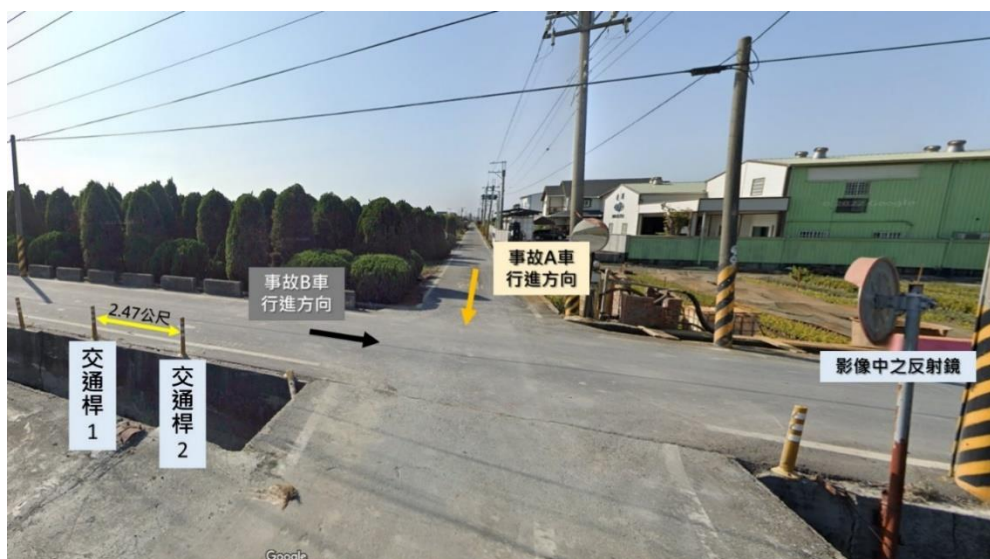
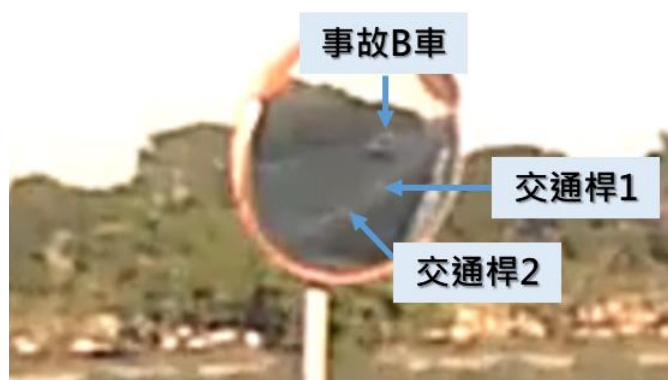
事故 A 車即將通過路口前，在路口反射鏡中可見事故 B 車靠近路口時之動態，透過事故 B 車經過路側交通桿之秒數進行碰撞前之車速計算，路口環境如圖 1.9-4，事故 A 車行車影像紀錄器之影像畫面如圖 1.9-5。

事故 A 車影像每秒共 30 畫格，每畫格約為 0.033 秒，事故 B 車行經交通桿 1 至交通桿 2 之距離為 2.47 公尺，通過時間約為 0.167 秒，計算車速約為 53 公里/小時。

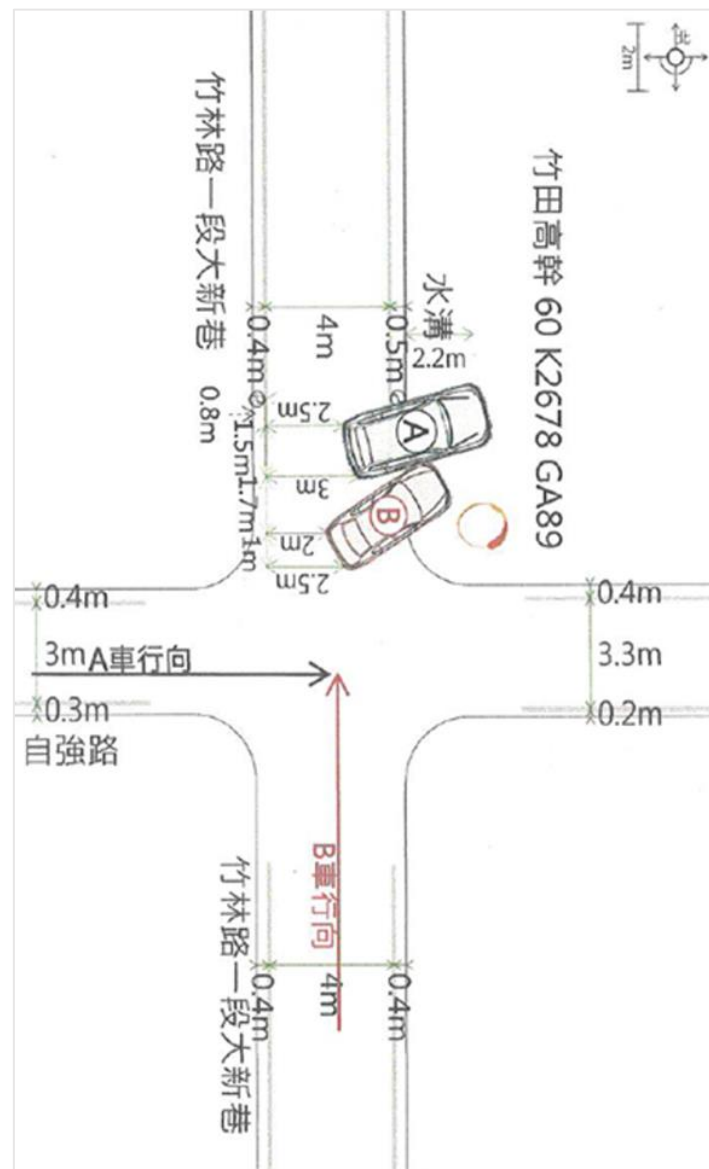
圖 1.10-1 道路交通事故現場圖

事故發生地點位於彰化縣竹塘鄉樹腳村竹林路 1 段大新巷口與自強路口，事故現場圖係由芳苑分局繪製（如圖 1.10-1）。本會調查人員抵達現場時事故車輛已移離，未進行現場測量作業。

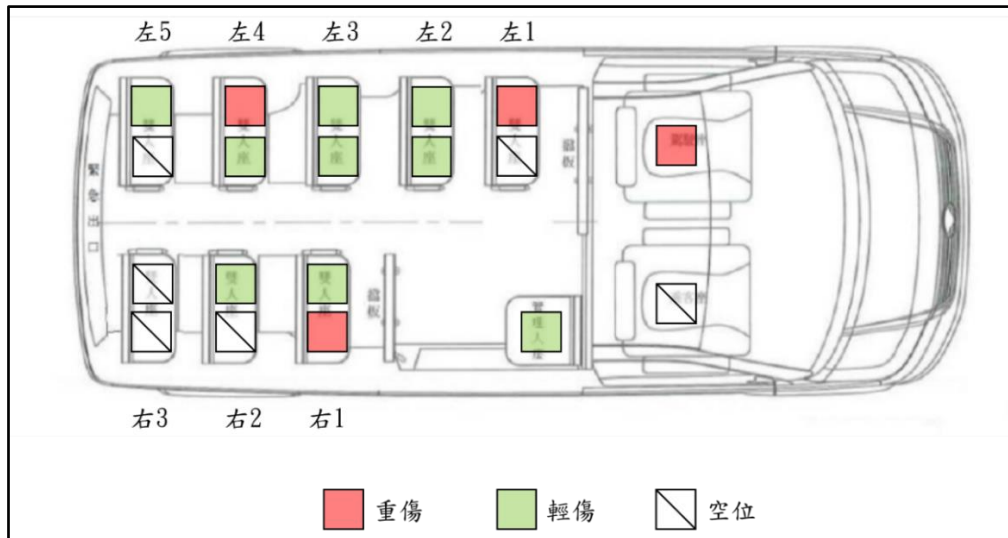
圖 1.11-1 乘員座位、受傷情況分布

事故當時，僅事故 A 車駕駛 1 人繫有安全帶，管理人座位及幼童座位未配置安全帶；事故 A 車乘員座位及受傷情況分布，如圖 1.11-1。
