國家運輸安全調查委員會

重大運輸事故 事實資料報告

七堵站出軌與設備損壞事故

報告編號：TTSB-RFR-25-06-001

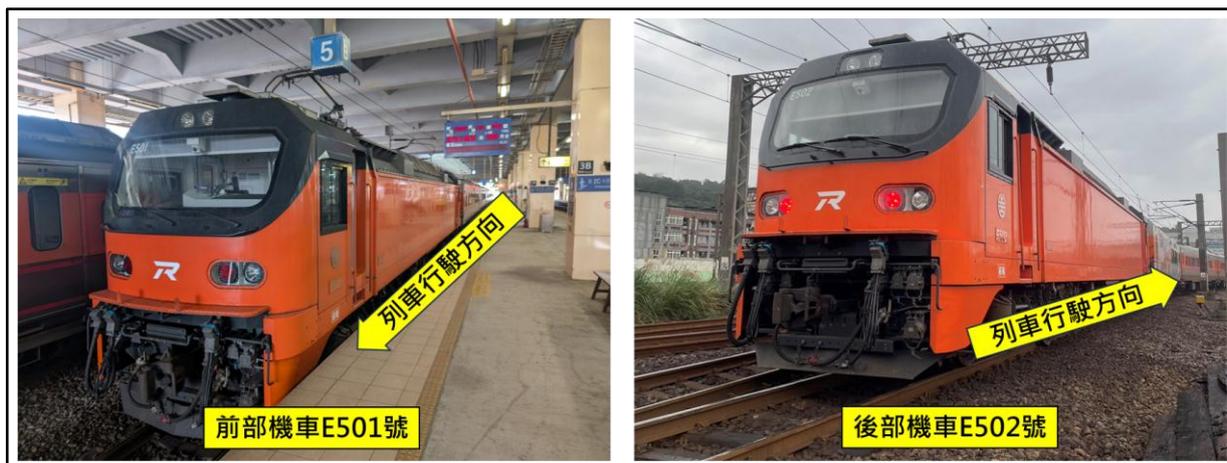
圖 1.1-2 本次事故列車停止位置

第 2 轉向架第 1 軸向行進方向右側出軌。該後部機車出軌後，列車繼續往七堵站方向行駛，依序通過第 508B、507A、504、503、125A、127B、121A 共 7 組道岔，1202:49 時司機員操作緊急緊軔，1202:51 時前部機車於七堵站內第 3 月台 P6 股道約第 5 車車序牌位置處停止，後部機車則停止於 121A 道岔後方（圖 1.1-2、圖 1.1-3）。列車自發生出軌至緊急緊軔停車止，行駛距離約 327 公尺，本次事故無人員傷亡。

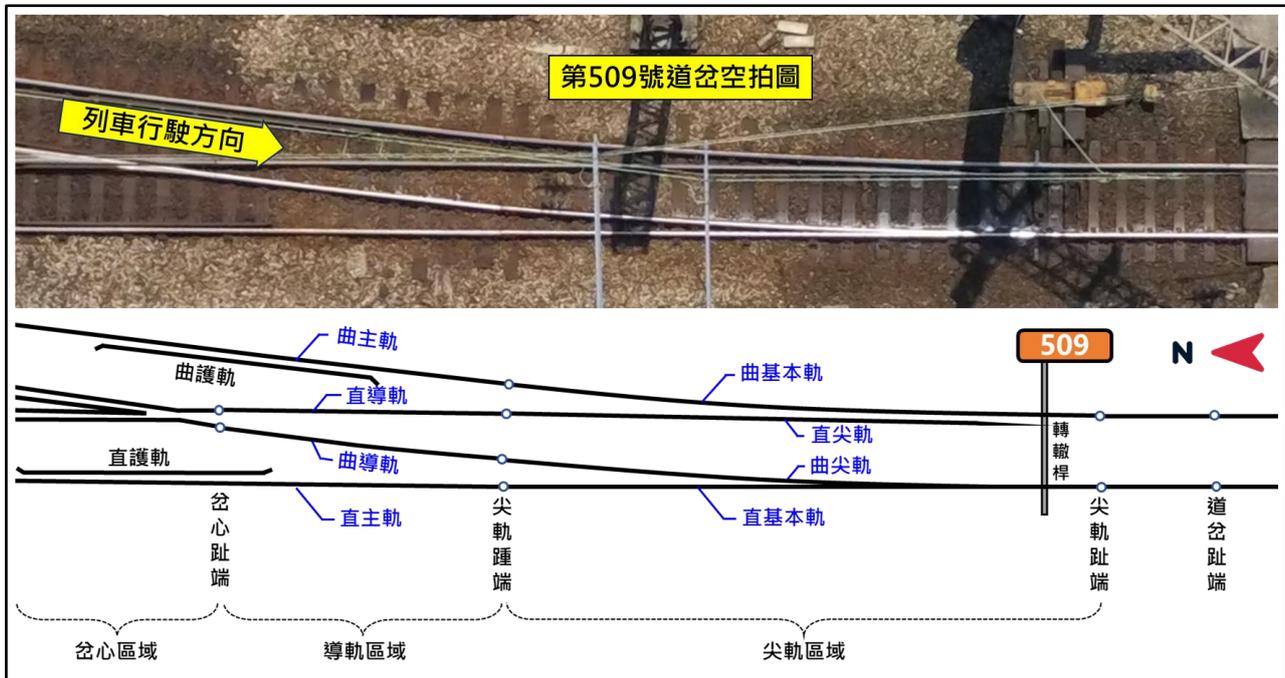
圖 1.6-1 第 509 號道岔空拍影像及結構示意圖

項目	說明
站名	七堵調車場
編號	509
號數	8 號
分岔	右開

線別	側線
鋼軌形號	50 公斤
軌枕形式	木枕
道岔長度	20.48 公尺
曲率半徑	118 公尺
所屬工務段	臺北工務段
所屬工務分駐所	八堵工務分駐所
所屬道班	北七堵道班

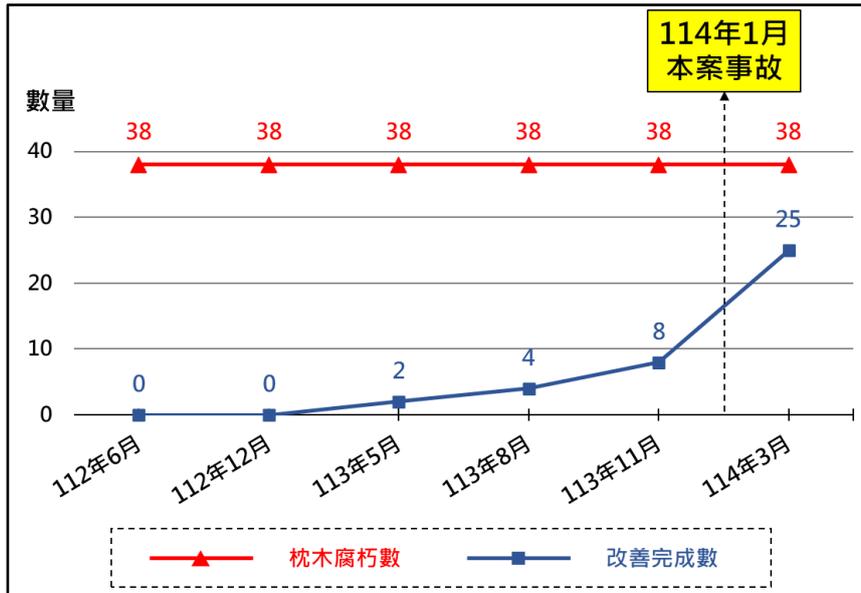
圖 1.6-3 七堵調車場範圍枕木腐朽及改善統計

經彙整自民國 112 年 6 月起枕木腐朽統計表，有關七堵調車場範圍枕木腐朽數量及改善數量如圖 1.6-3。

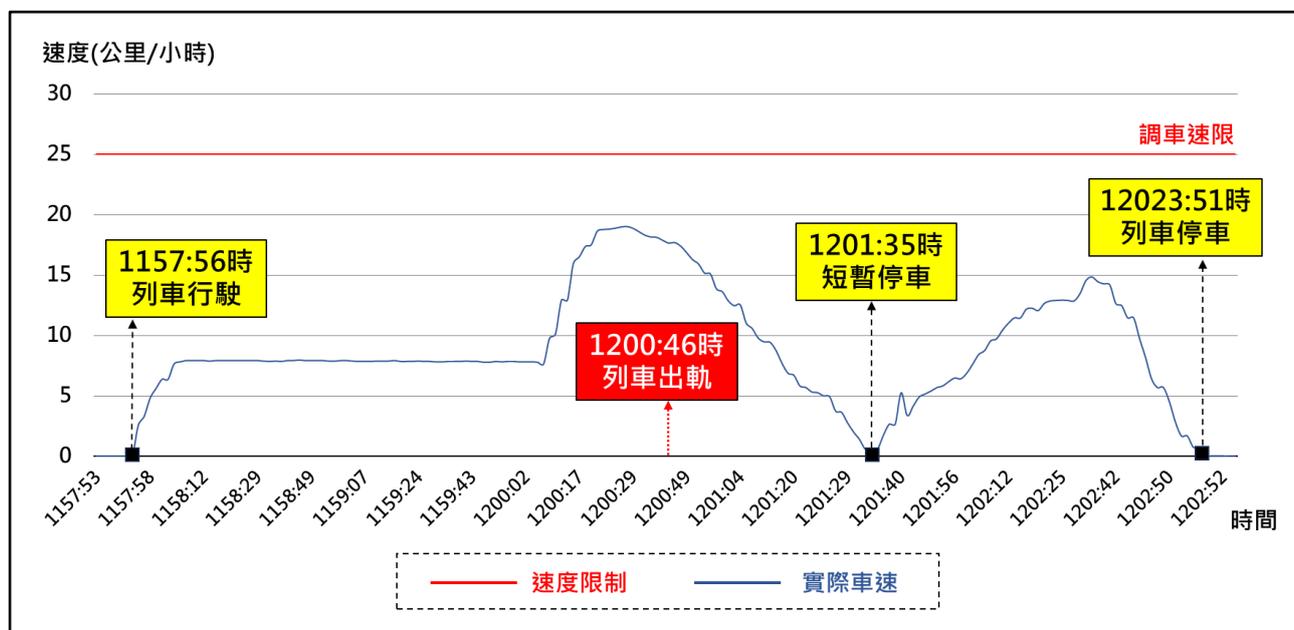
圖 1.9-1 事故列車 ATP RU 紀錄解析

(*ATP-MMI CHI: MMI_STATUS=*)，事故列車於 1157:56 時開始行駛，當時速限為 25 公里/小時 (*MMI_V_PERMITTED:24.9840*)，於行駛過程中 1201:35 時，列車曾短暫停車 2 秒，後於 1201:37 時續駛，最後於 1202:51 時停車 (圖 1.9-1)。

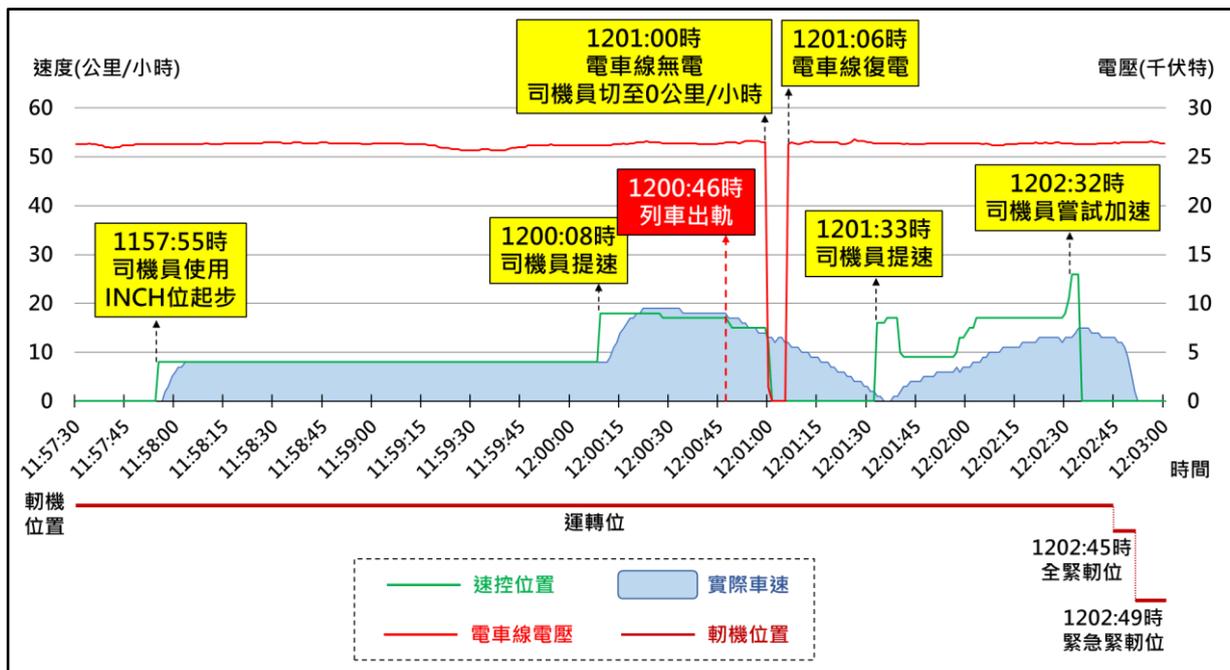
圖 1.9-3 本次事故列車 LCMS 運行紀錄解析

另從 LCMS 紀錄顯示，在列車出軌後，司機員於 1201:33 時提速，惟此時實際車速未能達到與速控位置相同之速度，於 1202:45 時司機員採取全緊軔減速，1202:49 時司機員實施緊急緊軔，列車於 1202:51 時停止，有關 LCMS 運行紀錄彙整如圖 1.9-3。

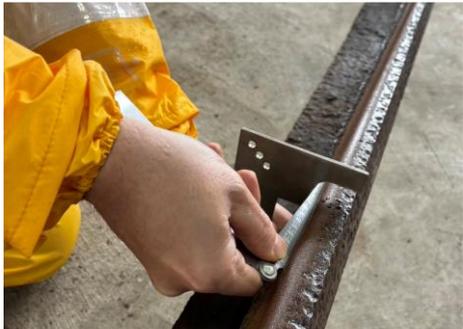
表 1.10-2 第 509 號道岔曲尖軌磨耗量測結果

量測位置	頭部幅 10 公厘	頭部幅 20 公厘	頭部幅 30 公厘	頭部幅 40 公厘
標準值	未規範			
磨耗值	9.5	9	6.5	6.5
備註	1. 單位為公厘。 2. 部頒養護規範未規範「側線之尖軌」標準，臺鐵公司比照特甲級線 11 公厘標準辦理。

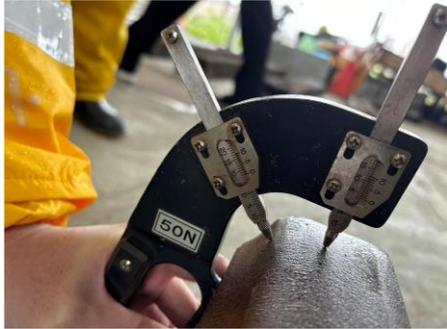
表 1.10-3 第 509 號道岔曲導軌磨耗量測結果

量測位置	1	2	3	4	5	6	7	8	9	
標準值	未規範									
磨耗值	8	11	11	11.5	10	7	5.5	4	2	
備註	1. 單位為公厘。 2. 部頒養護規範未規範「側線之分岔內鋼軌」標準，臺鐵公司比照特甲級線 11 公厘標準辦理。				3. 自趾端起每 50 公分量測 1 點。

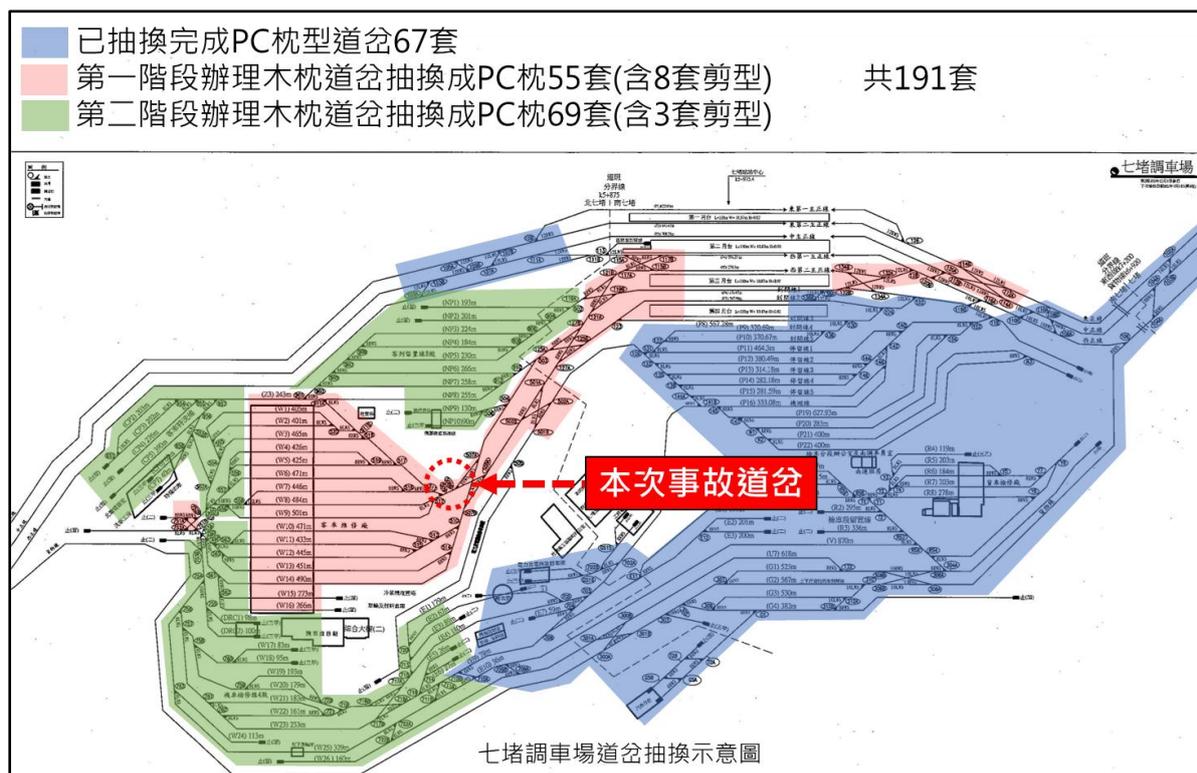
圖 1.13-7 七堵調車場木枕型道岔抽換階段說明（臺鐵公司提供）

在七堵站及七堵調車場範圍，合計有 191 組木枕型道岔，自民國 110 年 9 月起至 114 年 1 月本次事故發生期間，臺北工務段已累計抽換 67 組道岔為 PC 道岔，剩餘 124 組木枕型道岔，規劃民國 114 年至 116 年分階段完成抽換，有關臺鐵公司規劃七堵調車場道岔之抽換階段及抽換範圍，如圖 1.13-7 所示。

依據民國 108 年 12 月「臺鐵軌道結構安全提升計畫（109 至 114 年）核定本」以及民國 111 年 9 月「鐵路行車安全改善計畫（核定本）」內容，臺鐵因行車密度的增加，造成木枕型道岔劣化加劇，為了永久改善並減少維修週期，同時提升整體軌道強度，規劃全面淘汰木枕型道岔，改為預力混凝土型（Pre-stressed Concrete, PC）道岔。
