國家運輸安全調查委員會

1130612 輝豐雜貨船於高雄港外海失火事故 調查報告

調查報告編號：TTSB-MOR-25-06-001

發布日期：中華民國 114 年 6 月 16 日

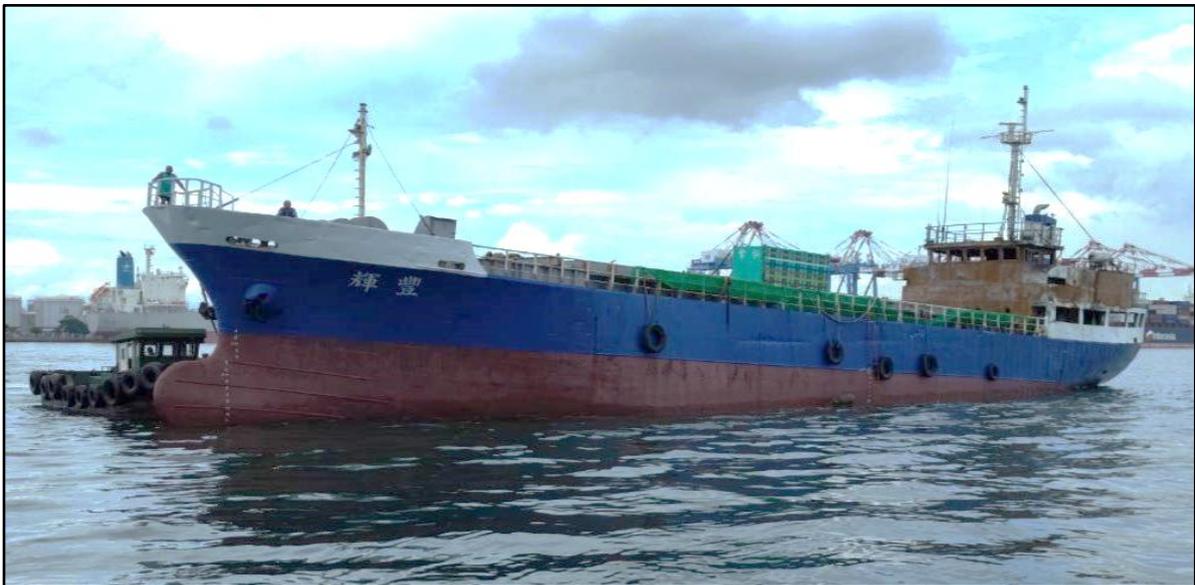
圖 1.1-1 「輝豐」外觀照片⁴

民國 113 年 6 月 12 日約 0745¹時，本國籍雜貨船「輝豐」(詳圖 1.1-1)，船舶號數 013083，總噸位²499，於高雄港西南方約 17.1 浬處³發生火災。導致駕駛臺、住艙、救生艇甲板等處遭火燒損壞，並造成 3 名人員受傷，本事故未造成環境污染。

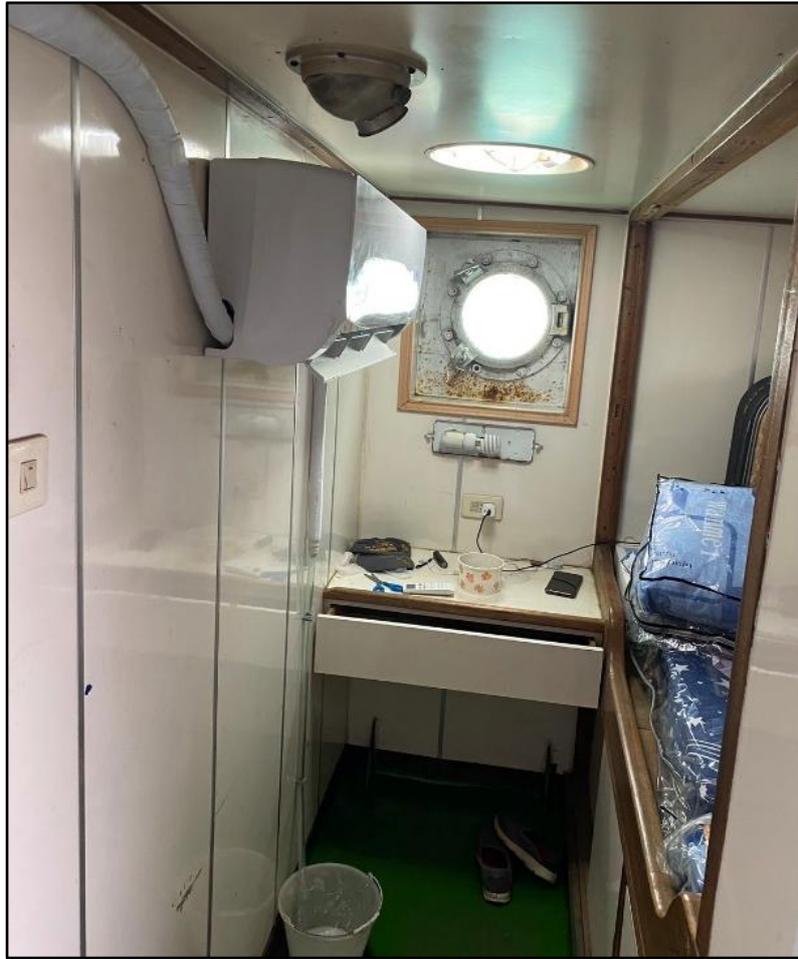
圖 1.4-11 事故前水手 Y 房間照片⁷

本會取得由船舶所有人所提供，約於民國 111 年 5 月所拍攝輝豐船舶內部之相關照片，水手 Y 及水手 W 之房間屬於同一艙間，以塑膠板作為兩個房間的隔間牆，天花板與艙壁以塑膠板包覆，並有分離式冷氣室內機，水手 Y 之房間事故前(111 年 5 月)照片詳圖 1.4-11。

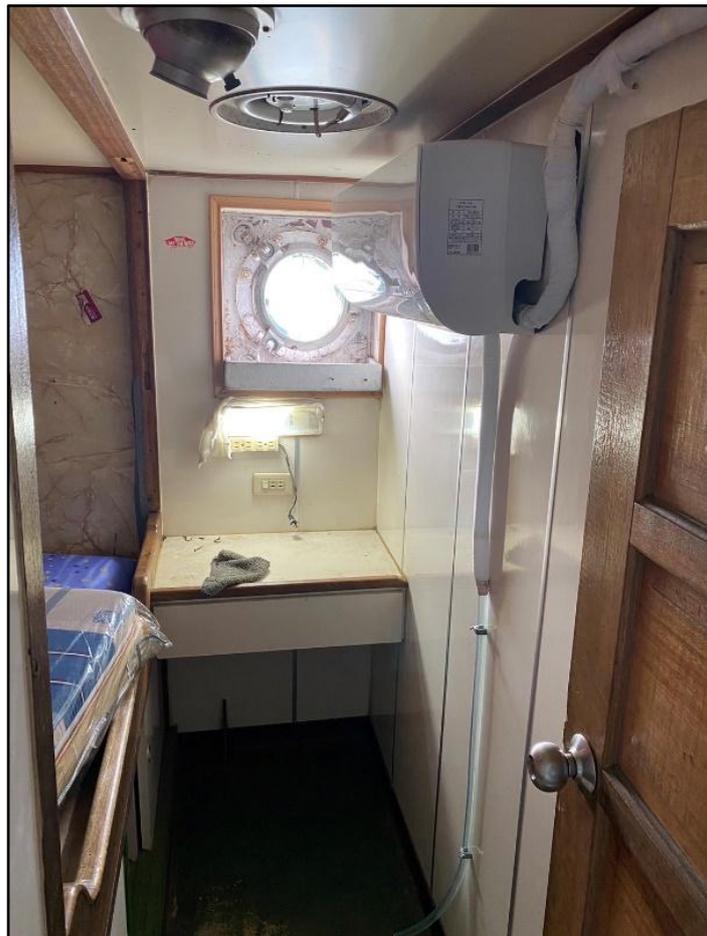
圖 1.4-13 事故前外籍水手房間照片

外籍機匠及外籍水手之房間艙壁出現不同程度的變形（詳圖 1.4-12），該艙間亦分為左右兩個房間，內部裝潢與水手 Y 房間相同，僅床鋪與室內機方向不同，事故前照片詳圖 1.4-13。
