# 國家運輸安全調查委員會

## 重大運輸事故 調查報告

嶺腳站正線出軌事故

報告編號：TTSB-ROR-25-07-001

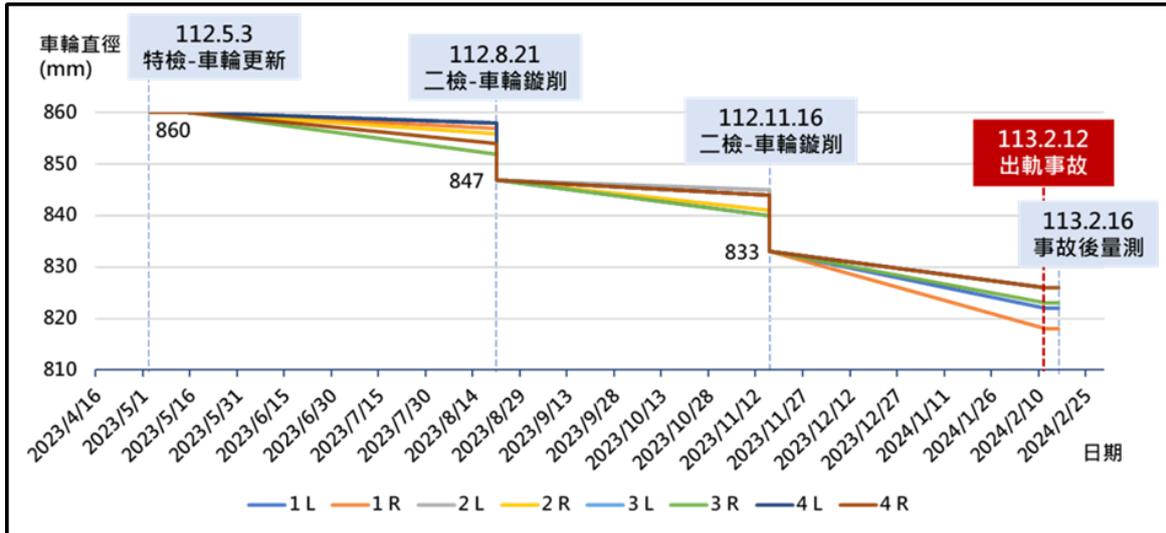
圖 1.5-2 DR1032 車輪直徑變化<sup>3</sup>

由事故後車輪量測數據得知，DR1032 第 1 轉向架第 1 軸右輪輪徑磨耗較左輪多 4 公釐；第 1 軸與第 2 軸輪徑差 8 公釐。

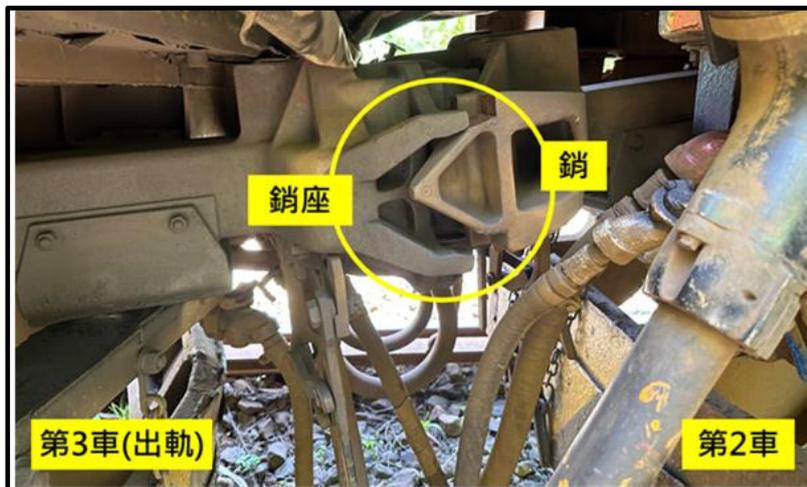
圖 1.5-3 事故列車第 2 車與第 3 車間連結器

事故列車配置密著式連結器，有十字頭銷及銷座，如圖 1.5-3。在事故現場觀察，未發現第 2 車與第 3 車間連結器有明顯上下偏離。

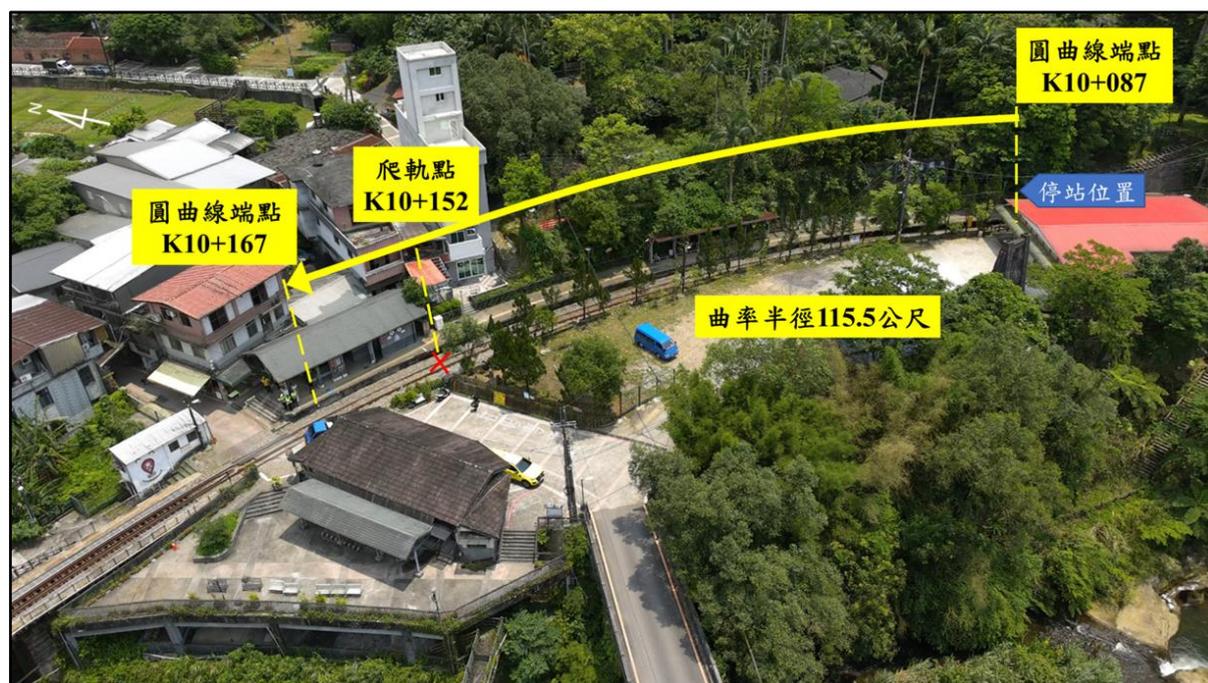
圖 1.6-1 嶺腳站軌道線形

線 K10~K12 平面及縱斷面圖」及平溪支線曲線資料表，嶺腳站內圓曲線里程為 K10+087 至 K10+167，超高為 33 公釐，曲率半徑 115.5 公尺，為平溪支線之最小曲率半徑。事故列車爬軌點在此圓曲線路段，如圖 1.6-1。依交通部頒布之「1067mm 軌距軌道養護檢查規範」(以下簡稱養護檢查規範)，曲率半徑未滿 200 公尺，其軌距應加寬 20 公釐。

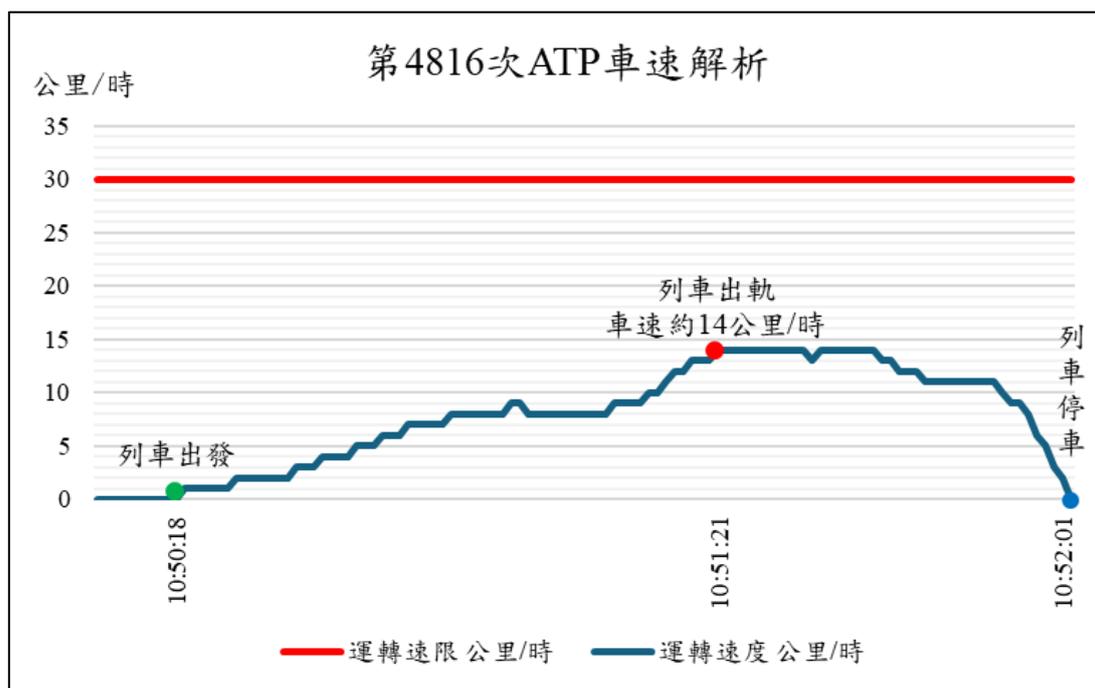
圖 1.9-1 事故列車 ATP 車速解析

事故列車 ATP 紀錄之速度資料，由嶺腳站出發至列車發生出軌後停車間之列車運轉速度曲線如圖 1.9-1。列車約於 1050:18 時由嶺腳站出發，約於 1051:21 時發生出軌事故，並約於 1052:01 時停止運轉，列車行駛於該區間無超速運轉之情形。

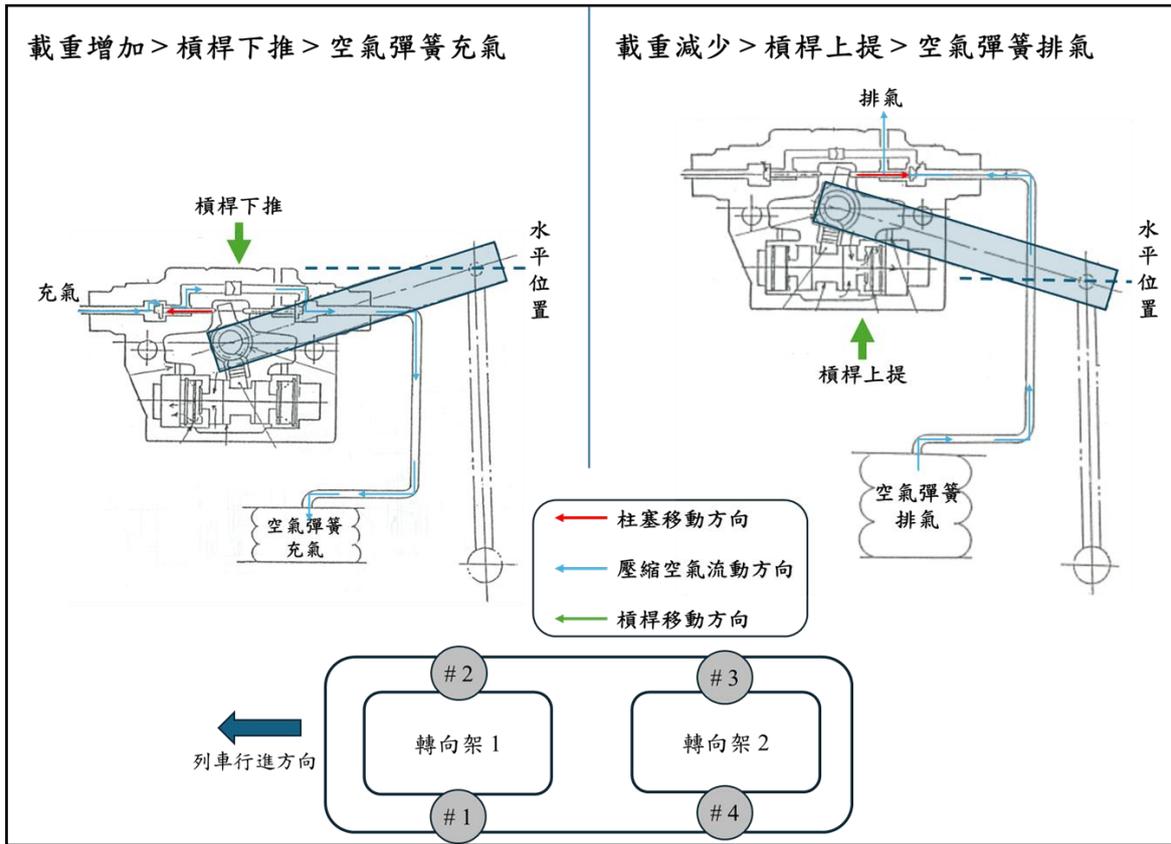
圖 1.11-7 水平閥充排氣作用原理及設置位置

水平閥安裝於空氣彈簧旁。水平閥槓桿因列車載重之變化而離開水平位置，槓桿下推時使空氣彈簧充氣，槓桿上提時使空氣彈簧排氣，以維持車身水平及高度，作用原理如圖 1.11-7。專案調查小組檢視其最近一次一至三級檢修結果，均為正常或良好，如附錄 10。測試前專案調查小組以目視檢查各水平閥，均無鬆動、無漏油、無變形及無其它異狀，但測試結果發現有部份功能異常，如表 1.11-4。

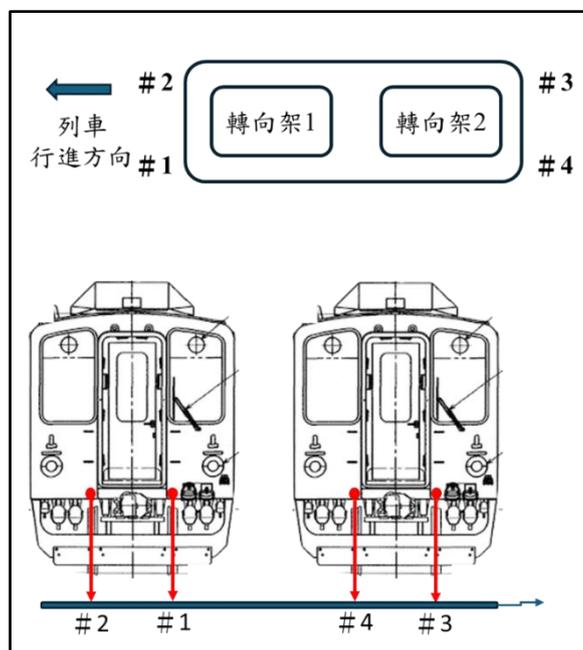
圖 1.11-9 車輛水平量測示意圖

檢修結果，均為合格，如附錄 10。惟專案小組實際量測結果顯示：DR1032 前後端水平誤差為 30 及 20 公釐，對角水平誤差分別為 110 及 60 公釐，均超過車輛水平標準，如圖 1.11-9 及表 1.11-6。

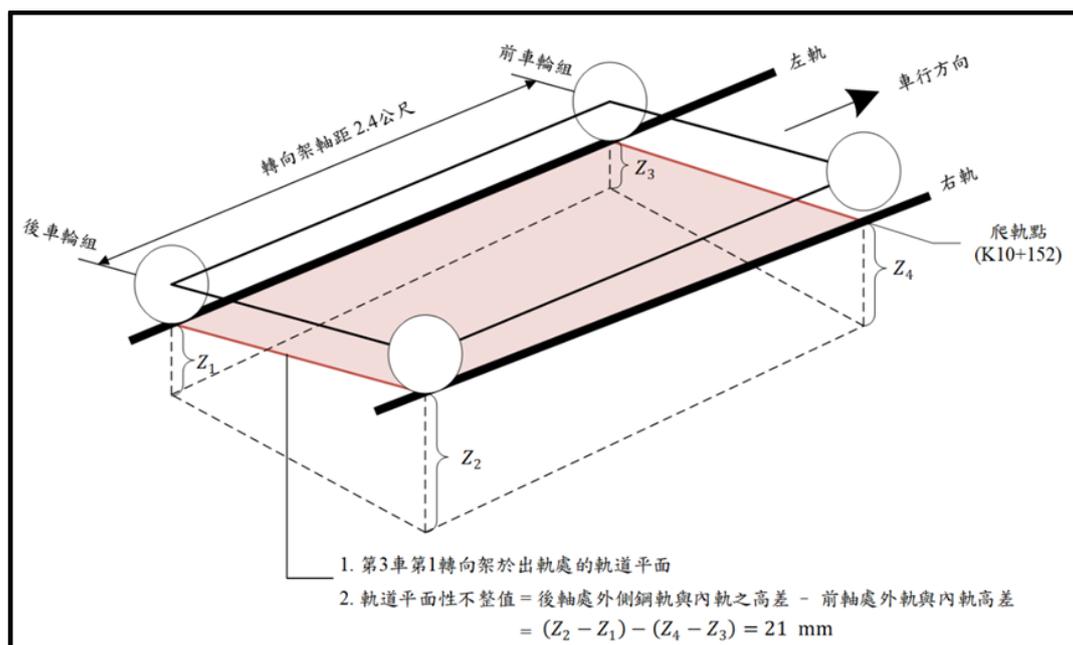
圖 1.11-11 轉向架於爬軌點與其對應的軌道平面之相對高低情形

經檢視，爬軌點前之部分路段之動態平面性已低於緊急整修動態不整下限，在爬軌點前約 8 公尺至爬軌點，軌道動態平面性由低於緊急整修動態不整下限攀升至超過緊急整修動態不整上限。爬軌點之動態平面性為 21 公釐，以圖 1.11-11 表示轉向架第 1 軸於爬軌點時，4 個車輪之相對高低情形以及其對應的軌道平面。

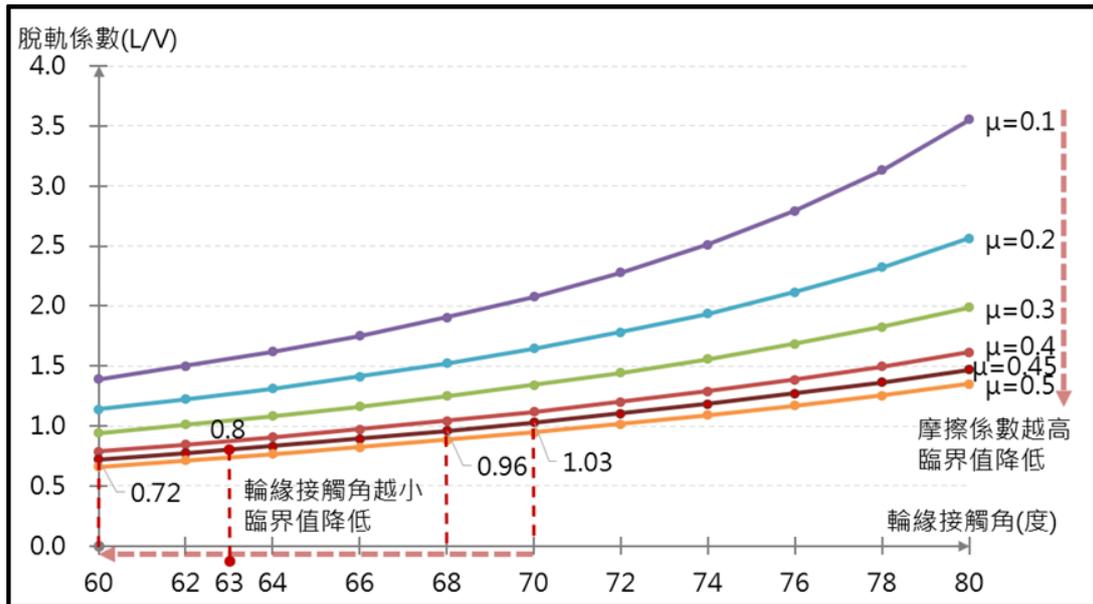
圖 1.11-13 不同摩擦係數及輪緣接觸角之脫軌係數臨界值

在摩擦係數在乾燥環境  $\mu$  為 0.45 條件下，輪緣接觸角在 70 度至 60 度時，以 Nadal 公式計算得出脫軌係數臨界值為 1.03 至 0.72，如圖 1.11-13。由此可知，當車輪與鋼軌間之摩擦係數升高或輪緣接觸角變小時，皆使脫軌係數臨界值下降，增加出軌風險。國內無脫軌係數臨界值相關規範，專案調查小組檢視現行國際鐵路聯盟、歐盟及日本鐵路等規範 (如附錄 11)，均設定脫軌係數 0.8 為臨界值，即當車輪與鋼軌接觸之橫向力達到垂直力的 80% 時，有列車出軌風險。

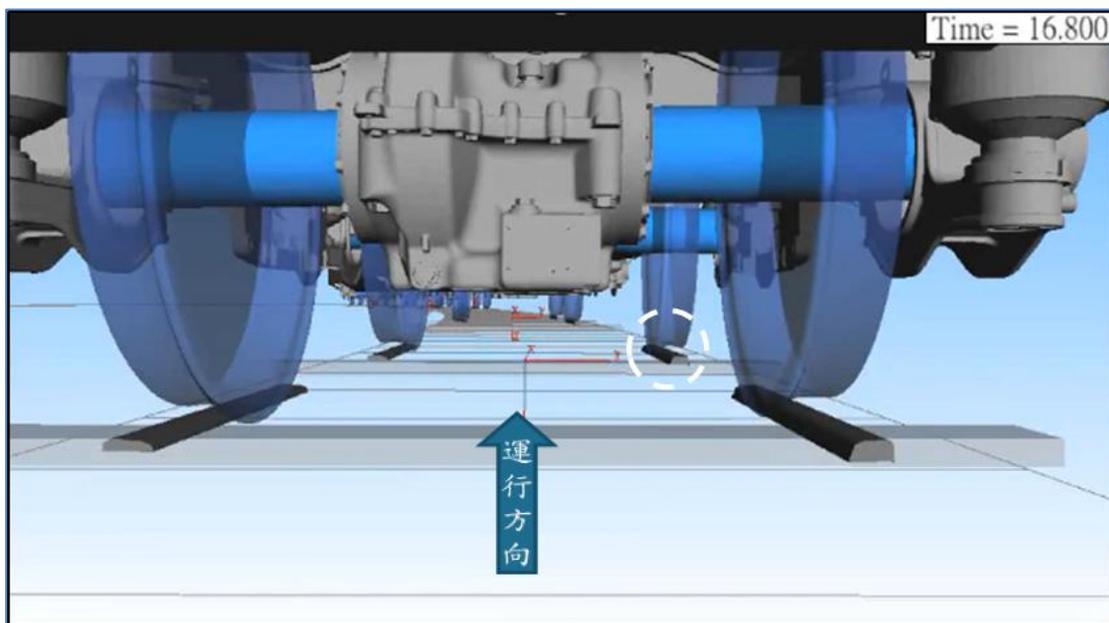
圖 1.11-14 第 3 車車廂過彎時轉向架右前輪爬軌

由於車輪踏面及軌面的磨耗情況嚴重，該車輛前轉向架的四個車輪在與軌道面接觸時，接觸點過於集中於部分區域。此情況在直線路段尚能讓車輛維持穩定行駛，但在進入彎道時就會造成個別車輪與軌道之間橫向力與垂直力失衡的現象。

在進入彎道之前的直線段中，右輪踏面仍能均勻接觸軌道，因而產生的橫向力較小，脫軌係數亦相對較低；左輪踏面因接觸集中於部分區域，導致產生少量負向橫向力，仍能維持車輛的穩定行駛。然而，當進入左彎軌道後，右輪會因慣性影響，輪緣與軌道的接觸導致橫向力迅速上升，最終導致右前輪爬軌的情況發生，如圖 1.11-14。

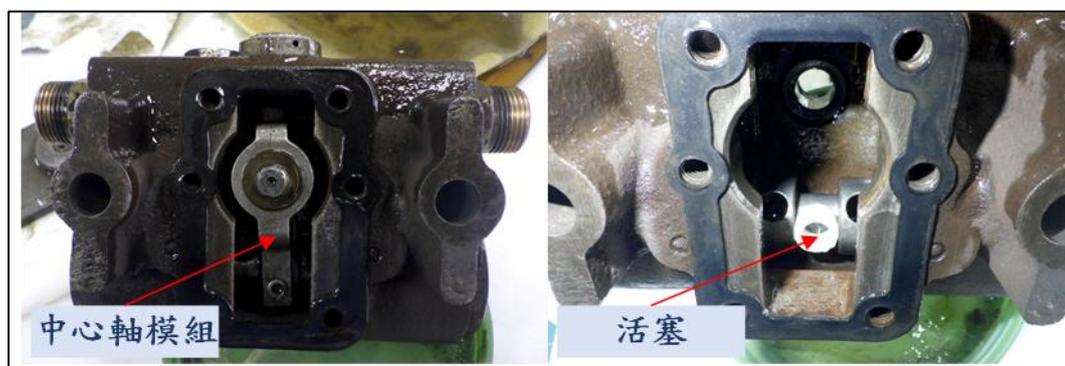
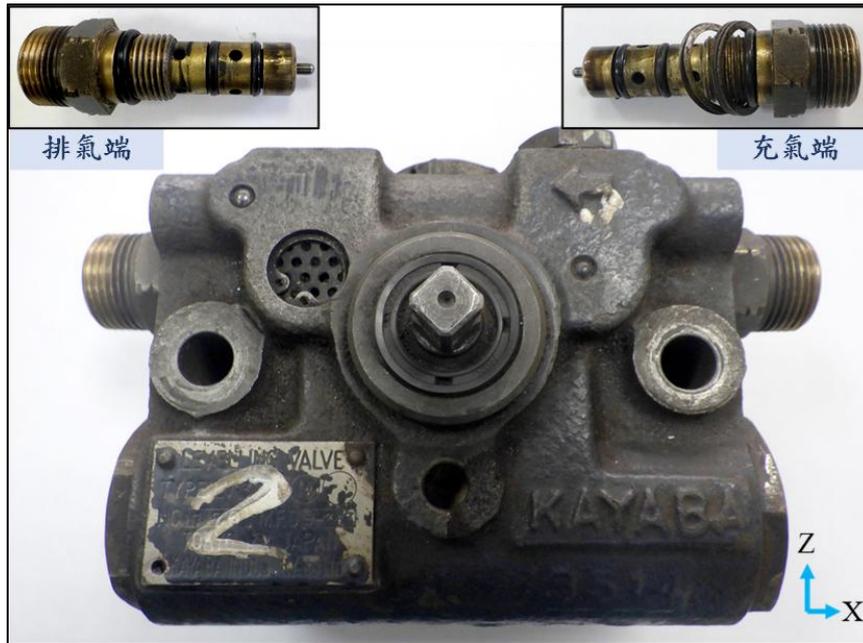
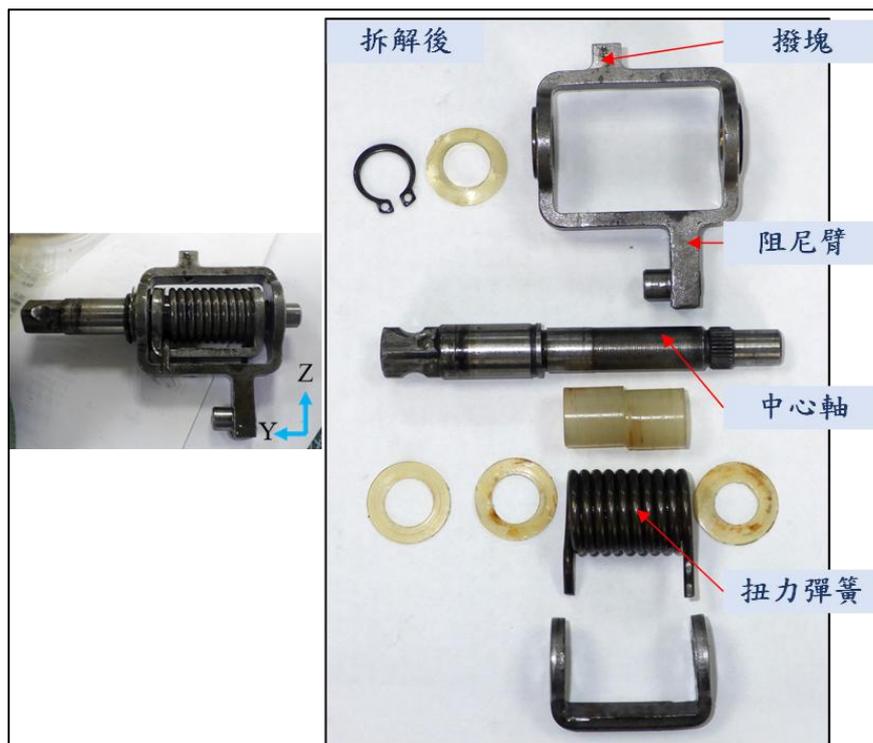
拆解水平閥#2 背面蓋板螺絲後，蓋板接合處即有油滲出，如附錄圖 12-5，應為內部之潤滑油或液壓油，待大部分油料漏除後繼續拆解；將背蓋打開，即可看見內部之中心軸模組，而將中心軸模組取出後，則可看見閥體內部之活塞，如附錄圖 12-6；水平閥之進/排氣閥件可旋轉取出，如附錄圖 12-7；中心軸模組取出後可看到關鍵組件，包含中心軸、撥塊、扭力彈簧、阻尼臂等，如附錄圖 12-8。

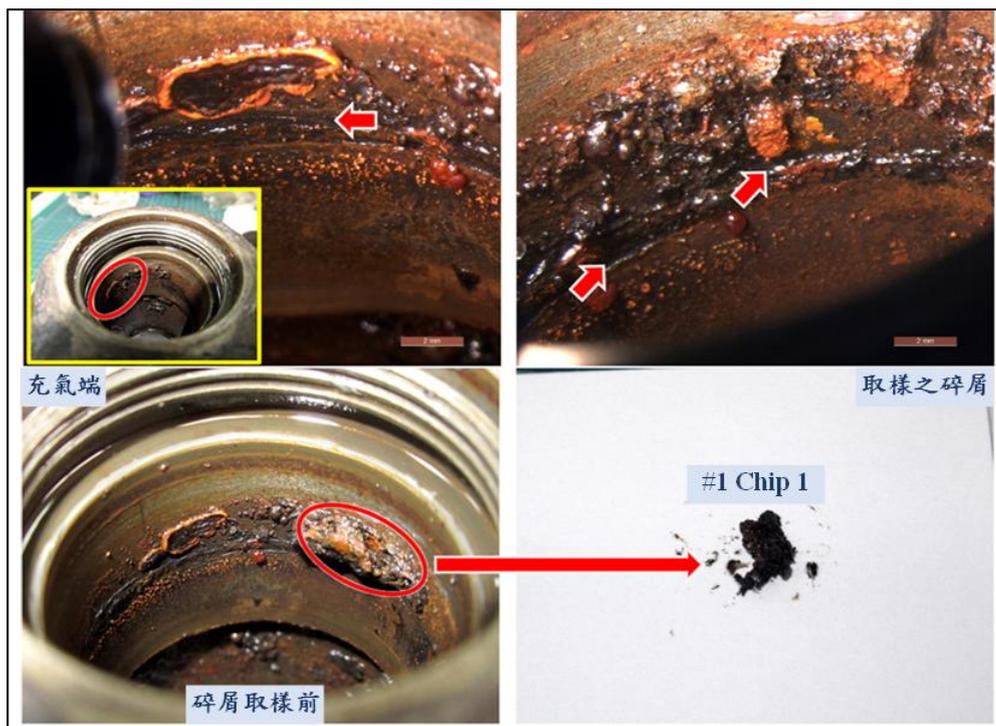
水平閥#1 取樣為閥體活塞作動區的碎屑，實體顯微鏡影像及碎屑外觀如附錄圖 12-18，將取樣之碎屑編號為#1 chip1；另一處為活塞表面的碎屑，實體顯微鏡影像及碎屑外觀如附錄圖 12-19，將取樣之碎屑編號為#1 chip2。

附錄圖 12-18 水平閥#1 閥體活塞作動區之影像及碎屑外觀

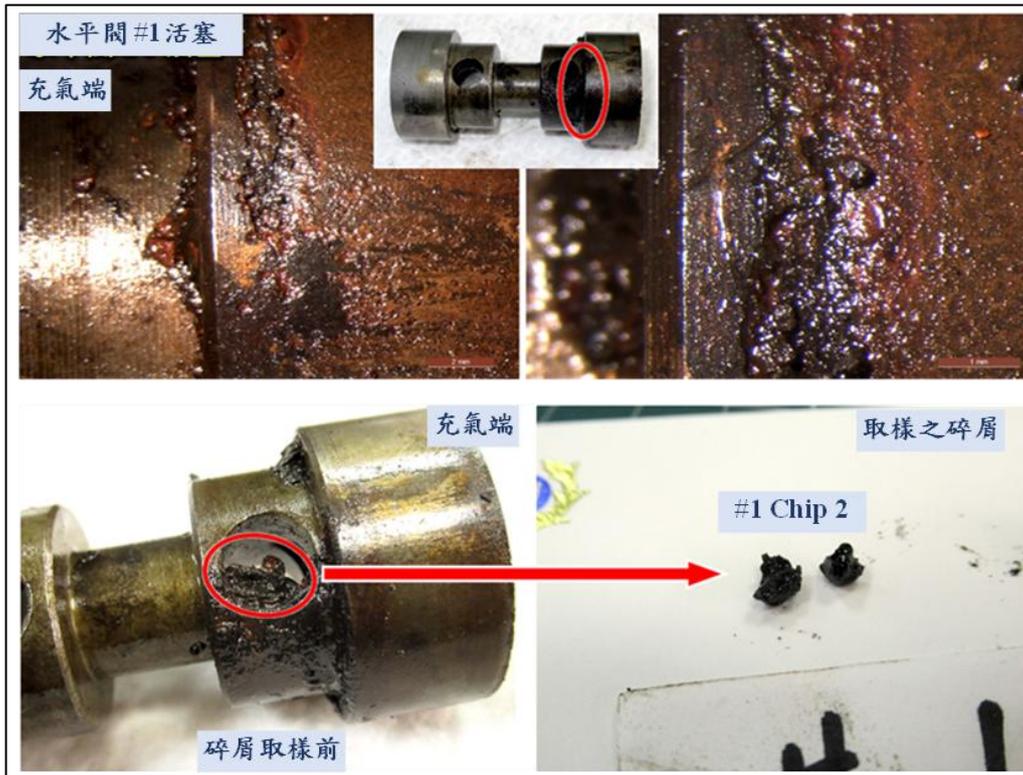
附錄圖 12-19 水平閥#1 活塞表面之影像及碎屑外觀

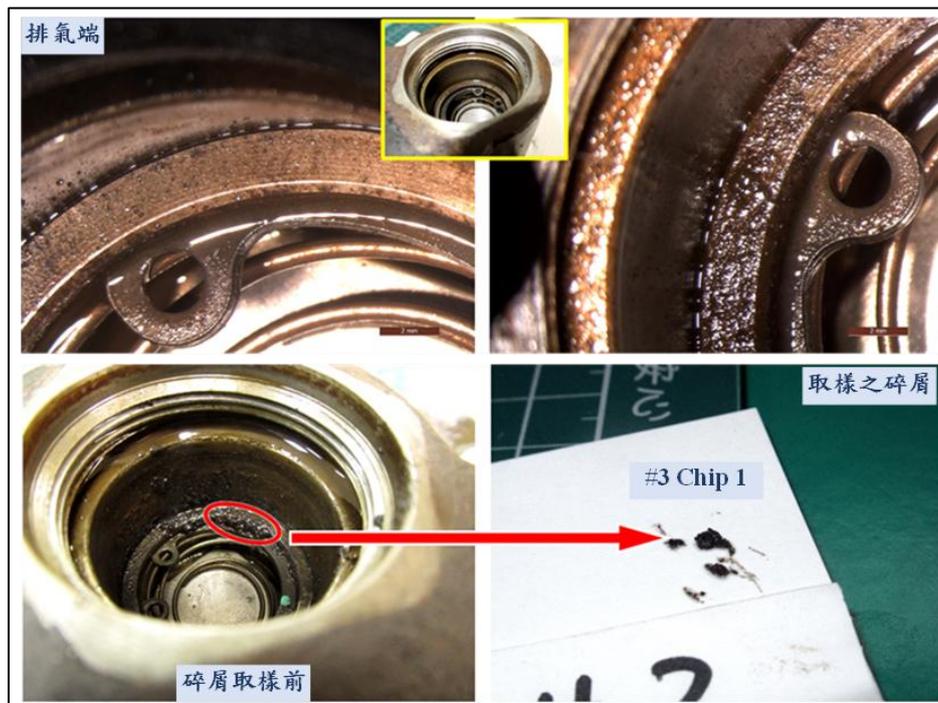
水平閥#3 取樣為閥體活塞作動區的碎屑，實體顯微鏡影像及碎屑外觀如附錄圖 12-20，將取樣之碎屑編號為#3 chip1。

附錄圖 12-20 水平閥#3 閥體活塞作動區之影像及碎屑外觀
